STATENS HAVERIKOMMISSION (SHK)
BOARD OF ACCIDENT INVESTIGATION

Rapport om
Luftfartshändelse 1986-08-17
300 m NW Avans flygfält, Gävle, X län
Ärende SE-SZT 37/86

SHK SE-SZT 37/86

Luftfartyg typ:	Schleicher K 8B
Haveriplats, datum:	300 m NW Avans flygfält, Gävle 1986-08-17
Typ av flygning:	Allmän flygträning
Antal ombord:	1
Personskador:	Inga
Skador på luftfartyget:	Omfattande
Förarens ålder, certifikat:	22 år, S-certifikat
Förarens totala flygtid:	29 timmar

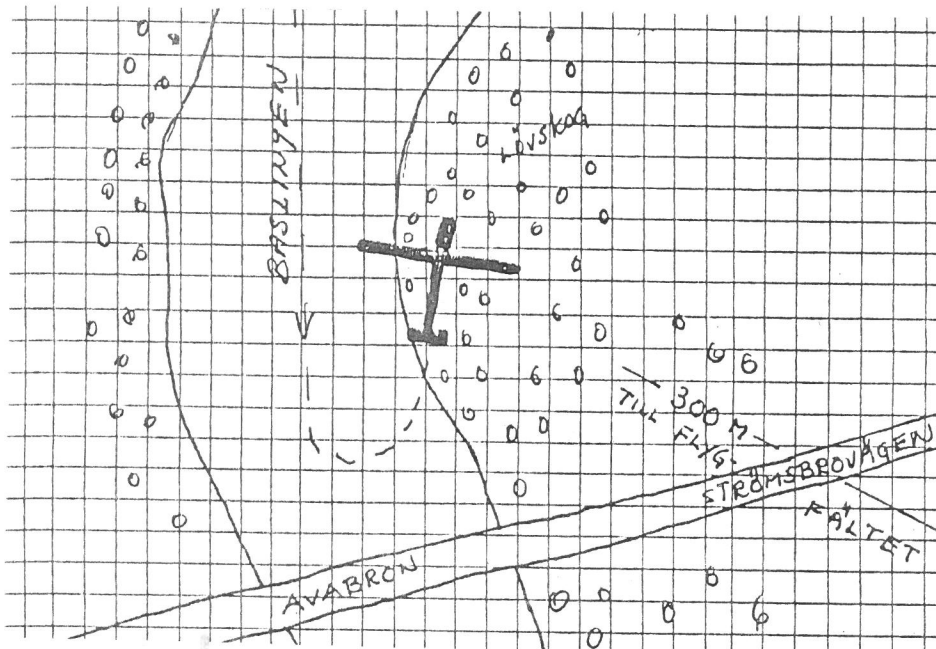
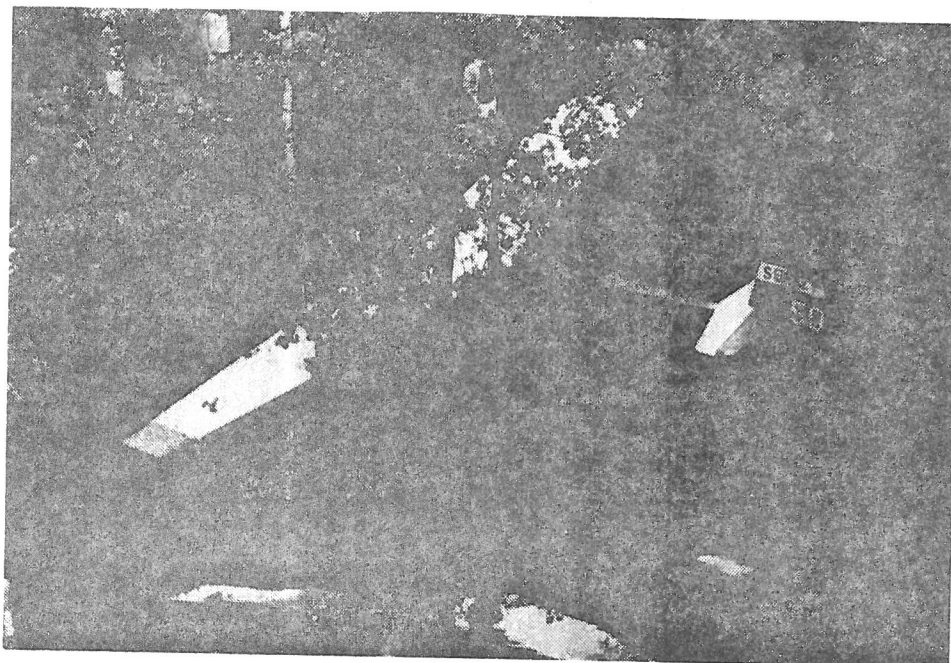
1.12.1 Haveriplatsen

Position: Lat $60^{\circ} 42' N$, Long $017^{\circ} 10' E$.

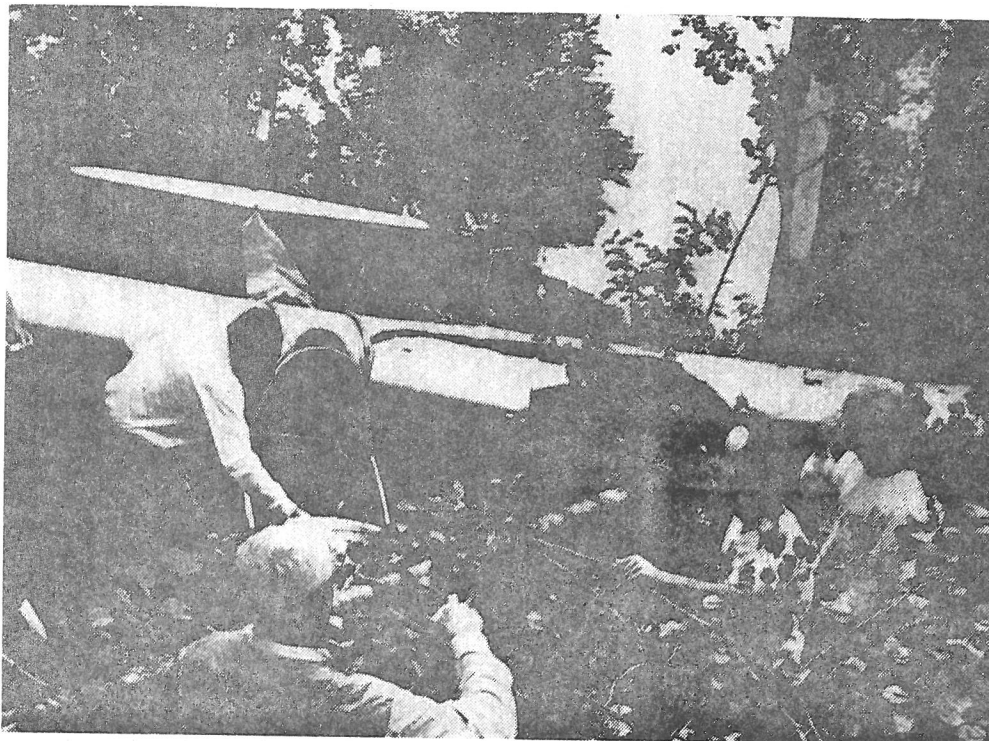
1.12.2 Segelflygplanvraket

Segelflygplanet kolliderade i horisontellt läge med marken efter stall i en brant vänstersväng.

Efter kollisionen låg segelflygplanet horisontellt med något vänster lutning.

Vänster vinge: Balkbrott, 20 st nosspryglar trasiga, stötstång och beslag skadade, mm.
Höger vinge: Tre nosspryglar skadade samt mindre skador på nosfanér.
Flygkroppen: Vinginfästningar krökta. F.ö. mindre skador.

Samtliga skador bedöms ha uppkommit i samband med haveriet.
