STATENS HAVERIKOMMISSION (SHK)
BOARD OF ACCIDENT INVESTIGATION

Rapport om
Luftfartshändelse 1986-06-17
Eskilstuna/Ekeby, D län
Ärende SE-TAS 24/86

SHK SE-TAS 24/86

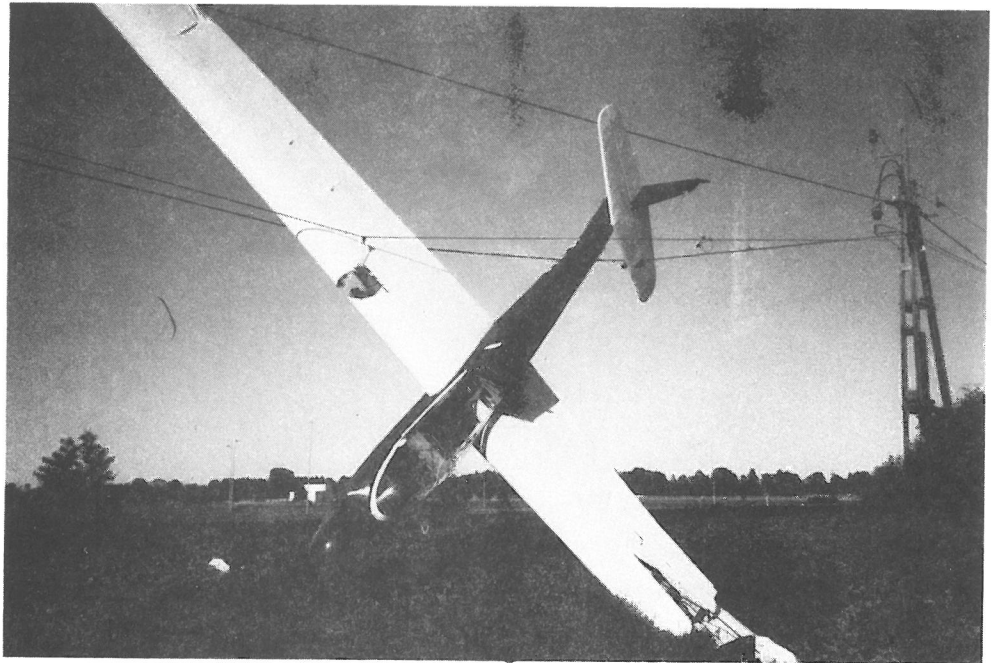
Segelflygplansvraket blev hängande i kontaktledningen med nosen mot banvallen. Se bild nästa sida.

Kropp: Nosen något böjd. Bakkroppen vriden 15°. Huvuglas krossat.

Vänster vinge: Avsliten vid sprygel 11. Nosfanér brustet sprygel 24-32.

Höger vinge: Nosfanér brustet srygel 4-6. Fanér brustet srygel 15.

Stabilisator: Höger nosfanér krossat.

Samtliga skador bedöms ha uppkommit vid haveriet.
