## ***Preliminär faktasammanställning***

**Olycka den 15 mars 2012 med ett luftfartyg  
av typ C-130J-30 Super Hercules med  
registreringsbeteckning 5630 ur  
Norska luftförsvaret på Kebnekaise,  
Norrbottens län.**

Diarienum M-04/12  
2012-05-11

Statens haverikommission (SHK) undersöker en olycka som inträffade den 15 mars 2012 på Kebnekaise, Norrbottens län, med ett luftfartyg ur Norska luftförsvaret med registreringsbeteckning 5630.

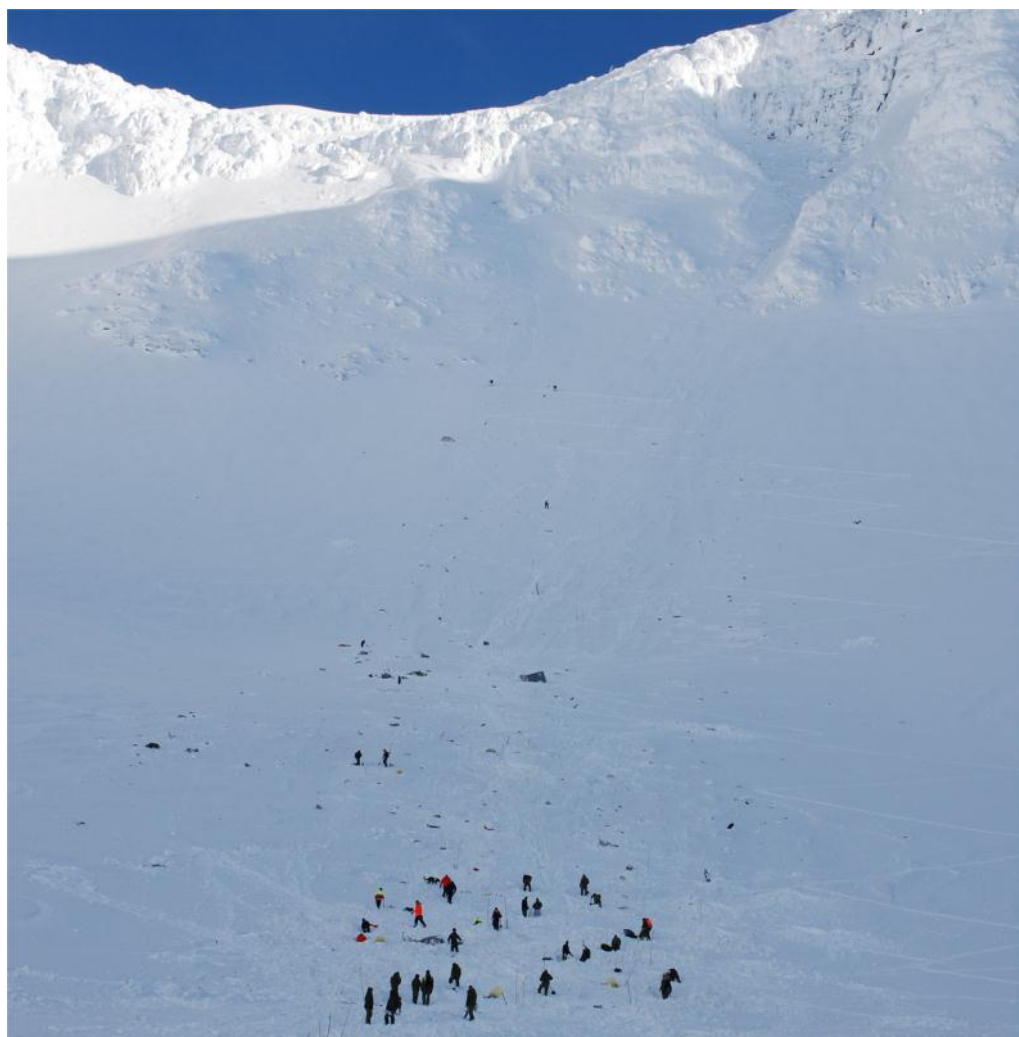
Totalhaveri. Flygplanet sönderdelades mycket kraftigt vid kollisionen, se fig. 1.

*Fig. 1: Bärgningspersonal och utspridda vrakdelar på Rabots glaciär (Bild: SHK).*

Vrakdelar spreds över ett stort område, omfattande:

- Bergskammen mellan Kebnekaises nord- och sydtopp
- Rabots glaciär (väster om islagspunkten)
- Björlings glaciär och Storglaciären (öster om islagspunkten).

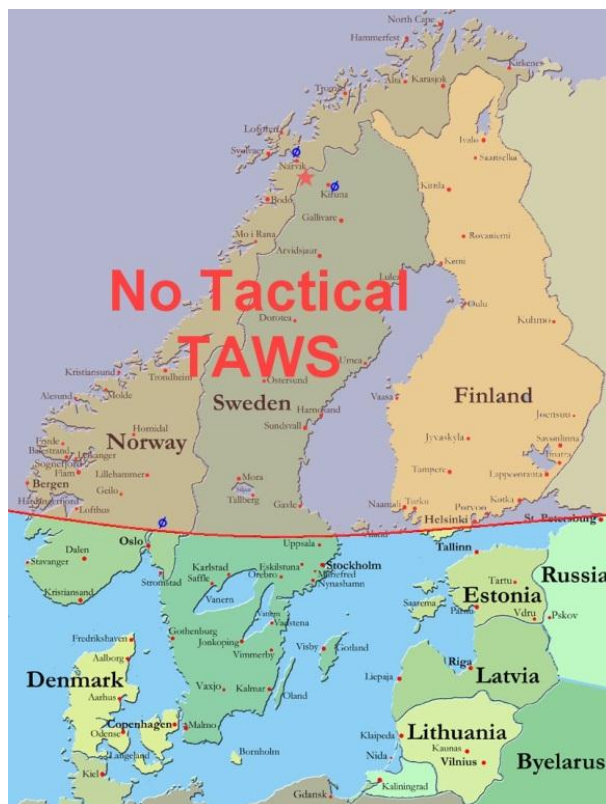
Den 60:nde breddgraden går strax norr om Oslo och Uppsala, se fig. 4 nedan. På olycksplatsen har flygplanet med TAWS i läge *Tactical* på grund av begränsningen i taktiska terrängdata ingen framåtblickande terrängvarningsfunktion. Norr om 60° N är varningssystemet därmed begränsat till ”nedåtblickande” GCAS, medan den framåtblickande förmågan enbart omfattar flyghinder såsom master och torn.

Fig 4: Kartbild över Skandinavien. I det rödmarkerade området har TAWS i läge *Tactical* ingen terrängvarningsfunktion. Haveriplatsen är markerad med en röd stjärna.

Begränsningen i TAWS tillkännages genom en lågnivåvarning (*advisory*) på varningspanelen ACAWS: *TAWS TACTICAL VOID* ("Taktisk TAWS ogiltig"). Varningen uppkommer då läge *Tactical* väljs i en flygplanposition där ingen taktisk terrängdata finns.

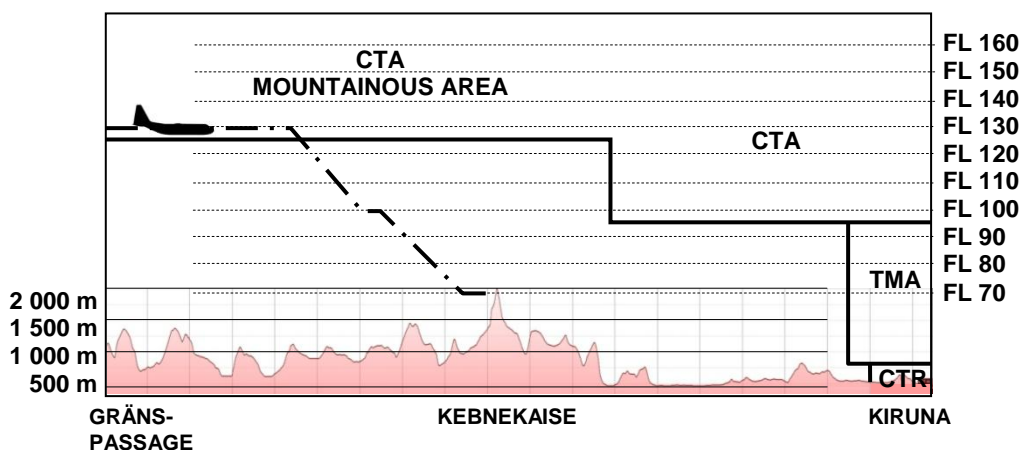
Det yttäckande kontrollerade luftrummet är som lägst FL 95. Längst västerut i "Mountainous Area" är dock nedre gränsen FL 125, se fig. 7 nedan. Normalt lånar Kiruna TWR av *Sweden Control* ett luftrumsblock mellan FL 95 – FL 155 över TMA:t för att lättare kunna lösa trafikproblem där det finns radartäckning. Detta luftrumsblock kan, i så fall samordnat med *Sweden Control*, även disponeras av det svenska stridsledningsorganet *EAGLE*.

Fig. 7: Luftrum och terrängprofil längs det havererade flygplanets färdväg. Punktstreckad linje visar schematiskt färdtillstånden till HAZE 01 (således inte den faktiska flygvägen). Observera att höjdskalet i bilden är starkt överdrivet. (Terrängprofil: Google Earth)

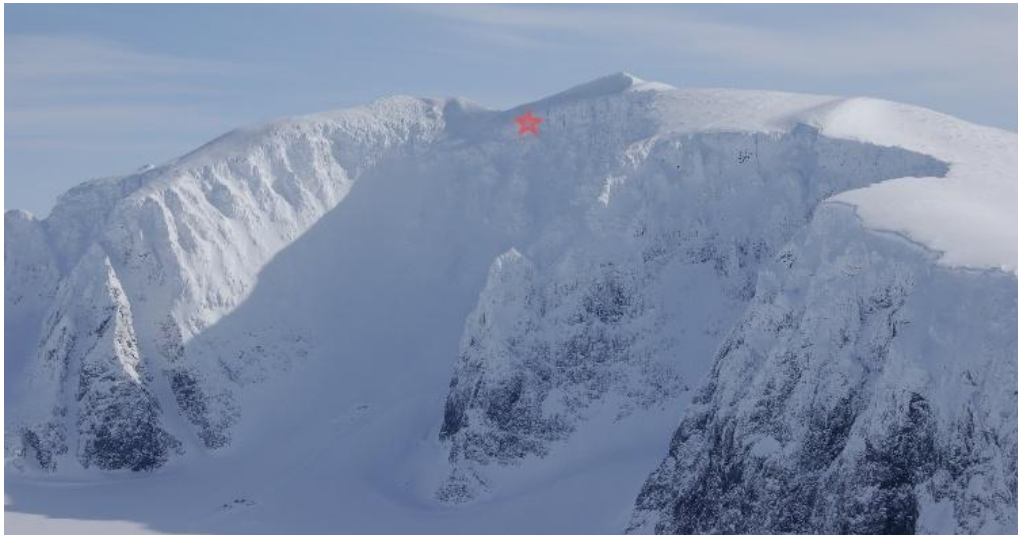
Flygplanet slog i bergväggen ca 170 meter från Kebnekaises sydtopp och strax nedanför toppen av kammen som går mellan Syd- och Nordtoppen. Träffpunkten är belägen strax nedanför gränsen mellan kammens sluttande yta och den närmast lodräta bergväggen, se fig. 8 och 9.

Fig. 8: Foto av Kebnekaise. Fotot är taget i inflygningsriktningen samt på samma höjd som islagspunkten (markerad) (Foto: SHK)

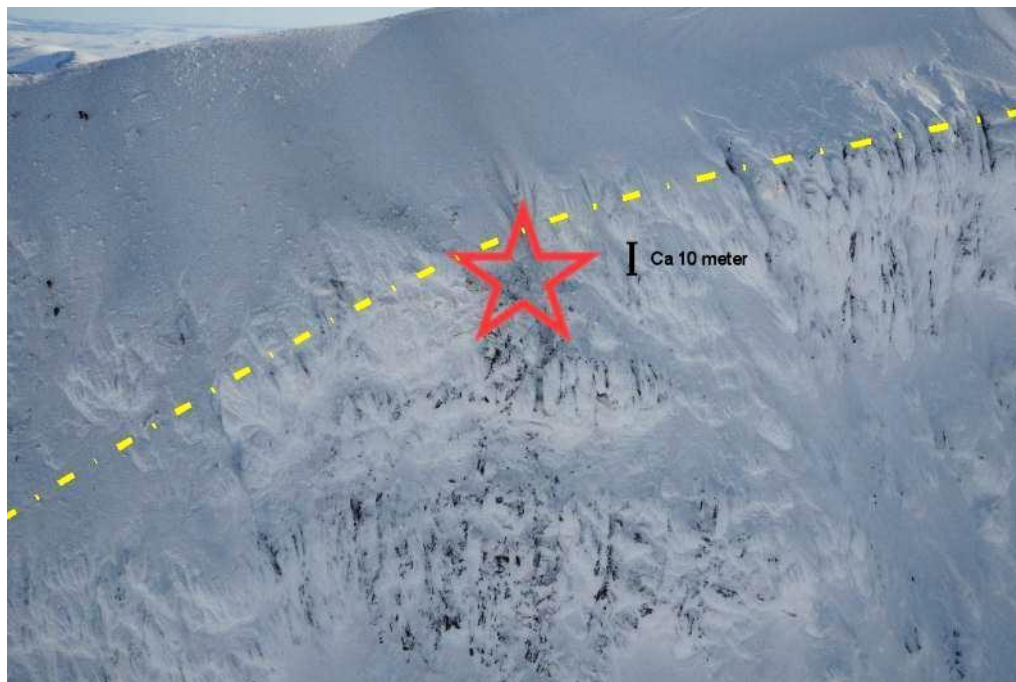
Fig. 9: Foto av islagspunkten på Kebnekaises västra sida. Gränsen mellan kam och lodrät bergvägg är utmärkt med gul streckad linje. Notera bärgningspersonalen i vänstra delen av bilden (Foto: SHK)

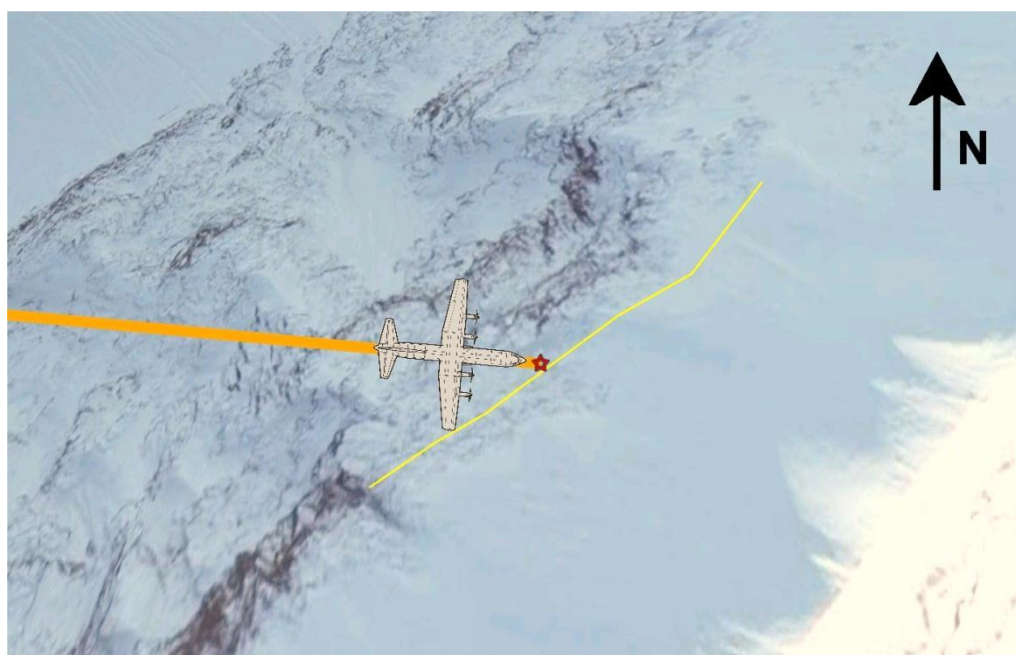
Flygplanets kurs vid kollisionen med terrängen var ca  $095^\circ$ . Kammens huvudriktning är ca  $045^\circ$ , vilket medförde att flygplanet träffade bergsidan i sned vinkel, se figur 10.

Fig. 10: Bildmontage, med islagspunkten sedd uppifrån. Höjdkurvan vid islagspunkten är utmärkt med gul linje, och flygplanets inflygning med bred orange linje. (Baserad på satellitbild från Google Earth.)

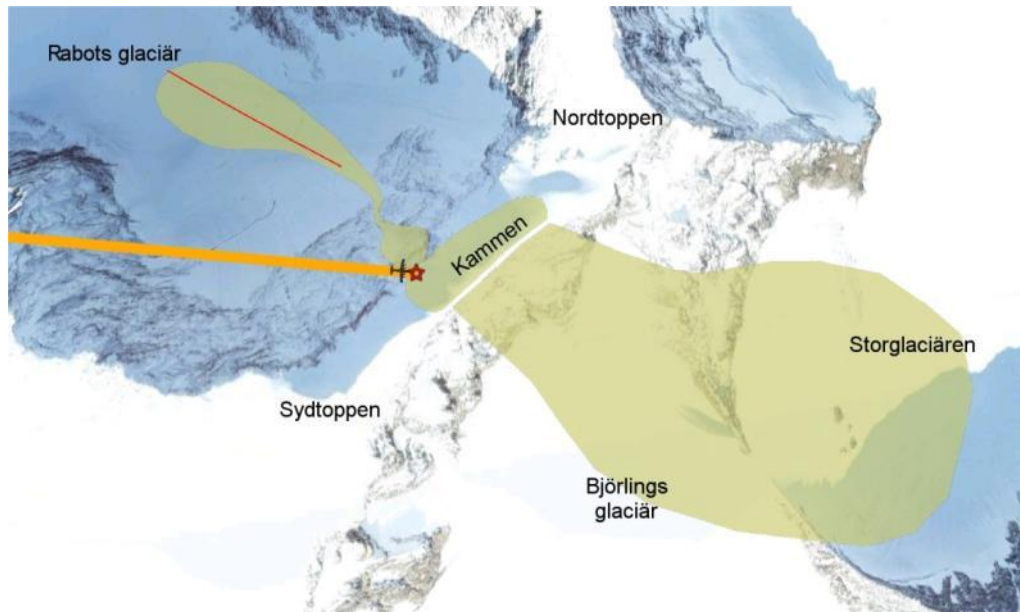
Kraschen orsakade en lavin, i vilken en stor del av vrakdelarna begravdes och fördes ner till Rabots glaciär. Lavinområdet på glaciären hade en längd på ca 800 m och en maximal bredd på ca 200 m.

Vrakdelar spreds i stor utsträckning även uppe på kammen. Den starka västliga vind som rådde vid olyckstillfället orsakade en kraftig uppåtvind, vilket bidrog till att en stor mängd vrakdelar också fördes ut över kanten och landade på den östra sidan av kammen, se figur 11.

Fig. 11: Bedömd spridning av vrakdelarna. Den röda linjen på Rabots glaciär är ca 570 m längs marken, med en marklutning på 25-70°. (Bilden är baserad på en satellitbild från Google Earth.)

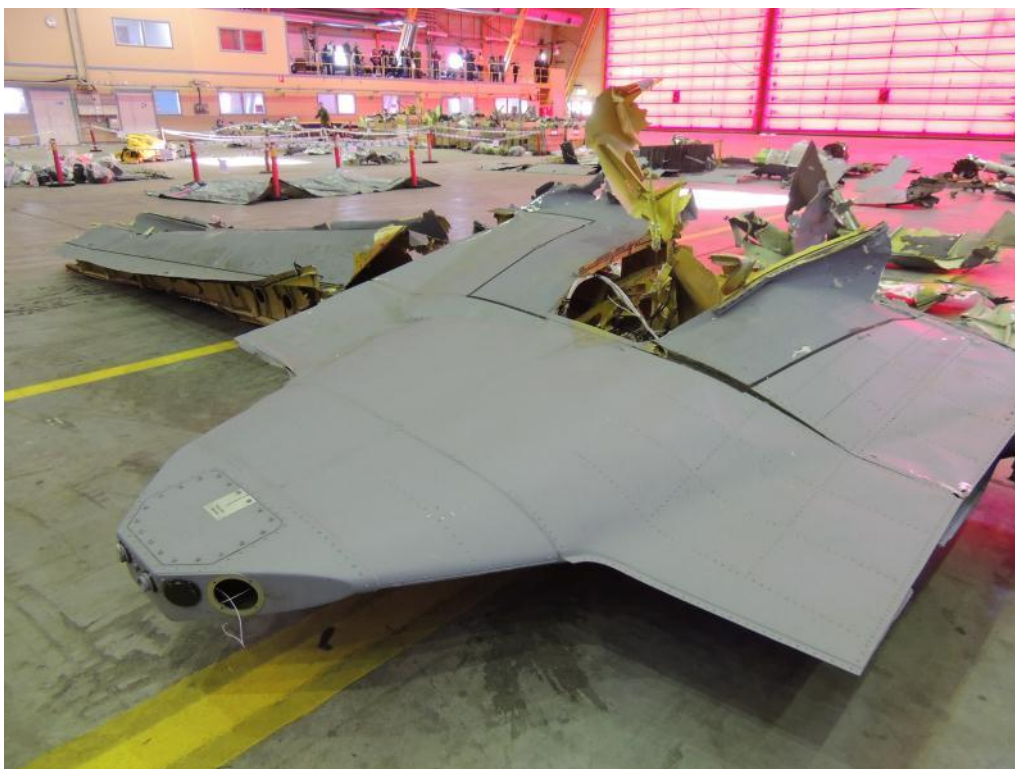
Den övervägande mängden av de bärgade vrakdelarna är mycket små. Delar av stjärtpartiet, övre delen av stjärtfenan samt delar från vänstersidan av flygplanet är några av de större vrakbitar som omhändertagits, se fig. 13.

Fig. 13: Några av de större vrakdelarna i hangaren. Delar av stjärtpartiet i förgrunden. (Foto: SHK.)

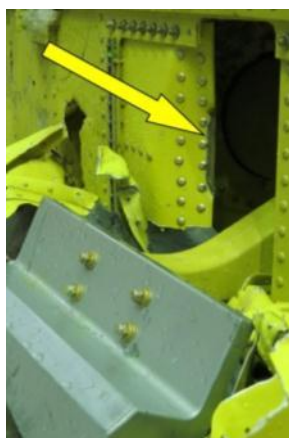
Undersökning är utförd i hangar, dels på höjdrodrets cylinderpacke, dels avseende islagsmärken vid armarna till respektive höjdroders motvikter i flygplanets stjärt del. Både höger och vänster höjdroder har separerat från stabilisatorn. På höjdroderaxeln sitter delar av rodren kvar, så att en undersökning av roderläget har kunnat göras. Undersökningen är utförd på båda sidor, och visar att höjdrodret stod i eller mycket nära sitt neutralläge, se fig. 18-20 nedan.

Fig. 19: Islagsmärken vid vänster motvikt  
(Foto: SHK)

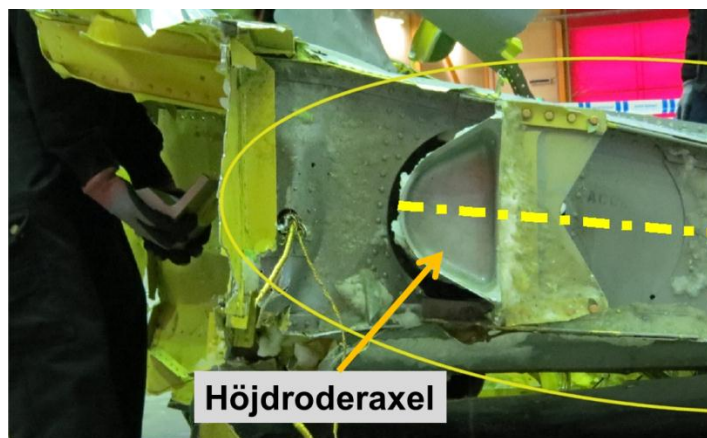
Fig. 20: Vänstra höjdrodrets läge (gul streckad linje), sett från sidan då motvikterna hålls i höjd med islagsmärkena  
(Foto: SHK)

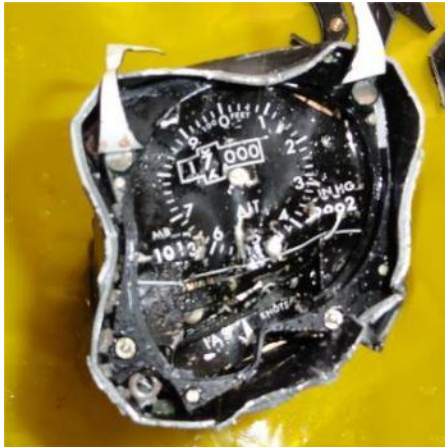
På olycksplatsen upphittades ett reservinstrument, som är en kombinerad höjd- och fartmätare. Instrumentet var skadat, men värden för såväl höjd som fart går att utläsa. Höjdvärdet, med tre fasta nollor, stod på 17 000 fot STD. Värdet för indikerad fart genom luften, IAS (*Indicated Air Speed*), var ca 220 knop, se fig. 20 och 21.

Fig. 21: Reservinstrument för höjd och fart.  
(Foto: SHK)

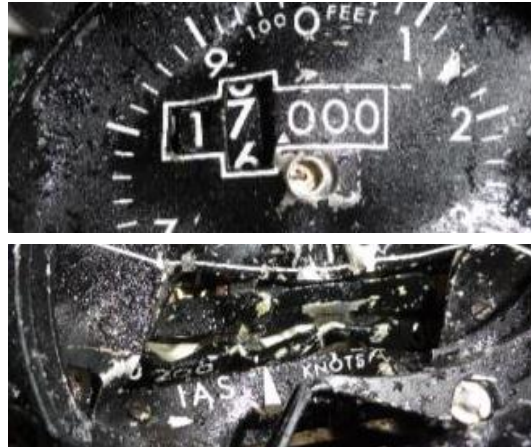
Vid laboratorieundersökning av instrumentet ska instrumentet undersökas ytterligare, t.ex. avseende om någon siffra på den indikerade höjdangivelsen kan ha ändrats i samband med kollisionen. Kollisionspunkten ligger på en höjd motsvarande 7 000 fot STD.

Fig. 22: Instrumentvärden på höjd (i fot) samt fart (IAS i knop).  
(Foto: SHK)

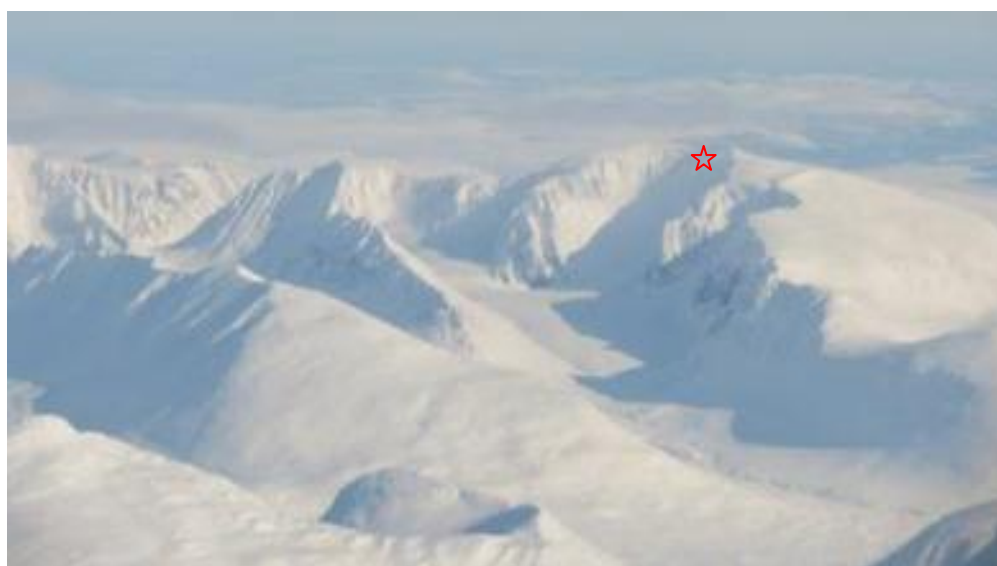
Fig. 24: Vy från cockpit i punkten **TEST TOD** vid referensflygningen (d.v.s. i bra sikt). Islagspunkten markerad med röd stjärna
