Statens haverikommission
Swedish Accident Investigation Board

Rapport RM 2008:05

Militär skjutolycka på Skövde skjutfält, O län, den 5 december 2007

Dnr M-10/07

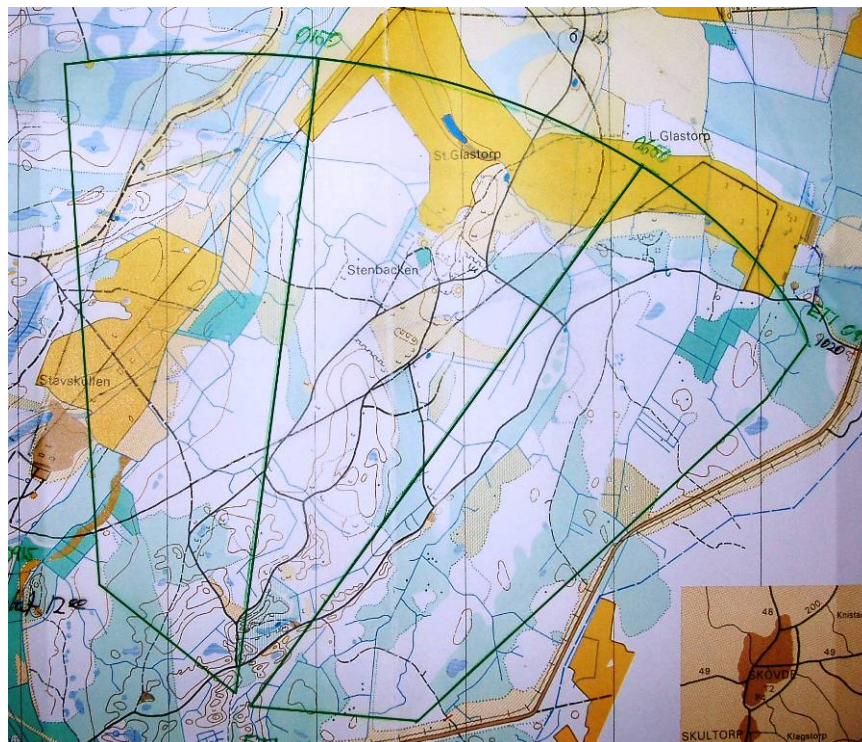
Enligt SäKI G kap. 2.24 ska övningsledaren fastställa riskområdet. Riskområdet och skjutgränserna fastställdes vid detta tillfälle inledningsvis av utbildningskoordinatören vid P 4 men ändrades något dagen före övningen av skjutledaren för Skövde skjutfält på begäran av övningsledaren och ritades in på en karta av skjutledaren. Skjutgränserna angavs där till 0150 (ca 008°) till vänster och till 0650 (ca 036°) till höger dvs. en sektor med toppvinkel 500 mils (ca 28°). Längden på riskområdet var en cirkelbåge med radien 2100 meter.

Bild 3: Av skjutledaren inritade skjutgränser och riskområde

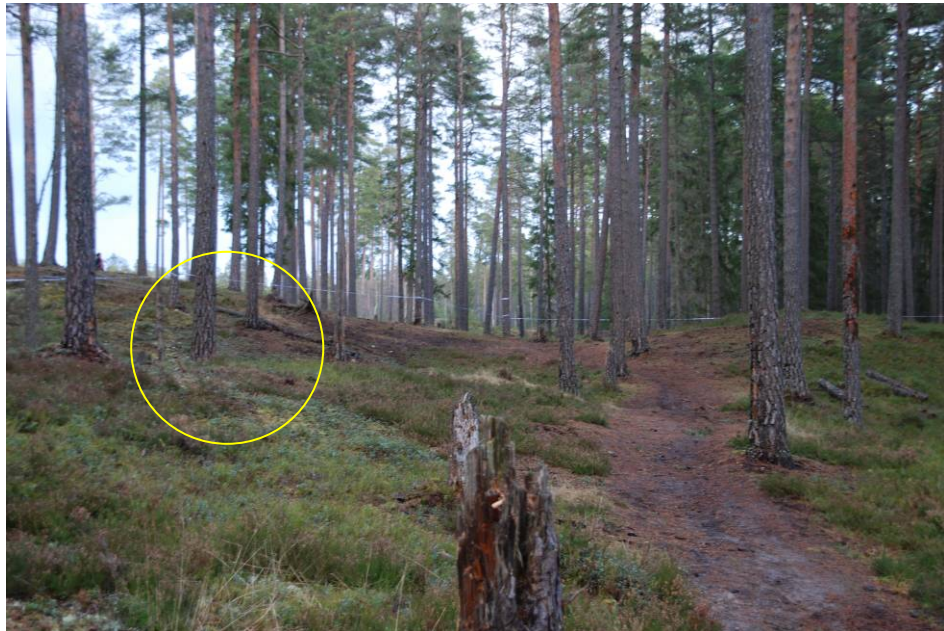
Olycksplatsen är belägen i ett avlyst övningsområde benämnt Anfallsbana Syd inom Skövde skjutfält i läge 58°16,23' N, 13°52,33' E. Terrängen är småkuperad och bevuxen med huvudsakligen grovstammig tallskog. I sänkorna mellan höjdpartierna förekom sankmark. Undervegetationen är mycket sparsam och marken är mestadels täckt med lågt ris. Vid olyckstillfället förekom enstaka fällda träd samt stora stubbar och stenar. Mängden träd och stenar utgjorde en viss men förhållandevis låg rikschetrisk. Längs framryckningsriktningen fanns en stig. Stigen gick i början av framryckningen i riktning ca 0600 mils (034°) och svängde under den senare delen vänster till riktning ca 0400 mils (022°). Stigen kom att användas som referenslinje av gruppen vid fram- och tillbakaryckningen. Framryckningsriktningen avvek således inledningsvis från den fastställda huvudskjutriktningen 0400 mils (22°). I terrängen fanns fasta värn avsedda för BT 18-mål kompletterat med ett antal I 16-mål. Det var första gången som övningsledningen och plutonen övade på Anfallsbana Syd.

Bild 10: Olycksplatsen sedd från gruppchefens position. Den omkomnes position markerad med en gul ring. Stigen syns till höger på bilden.

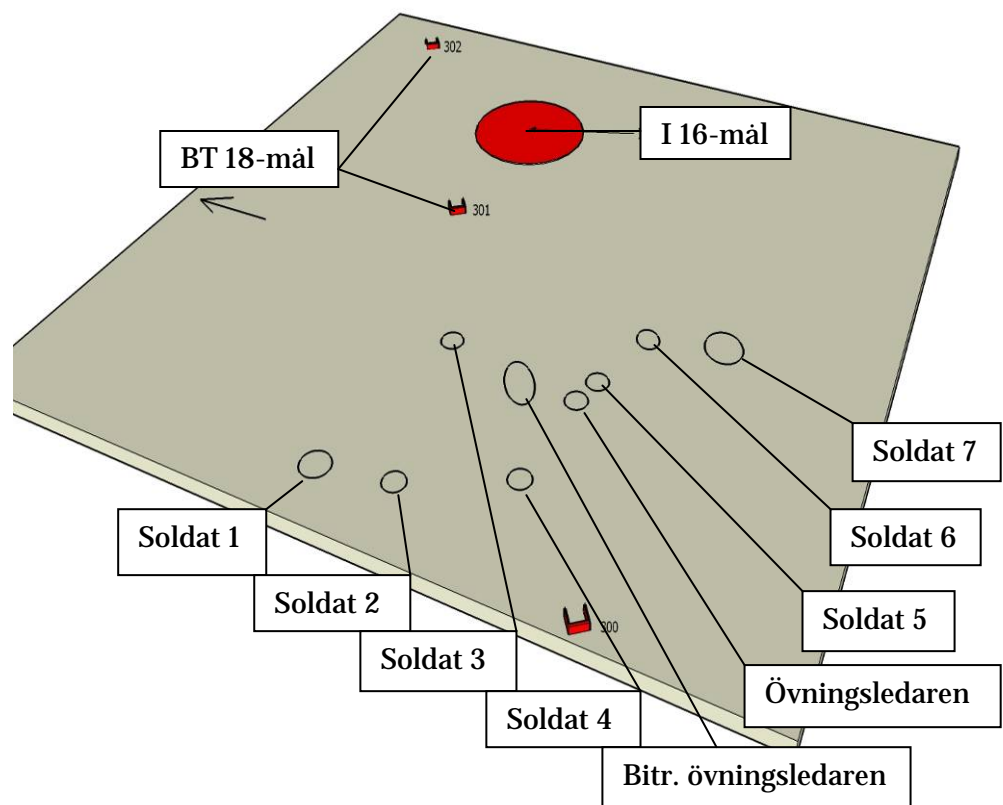
Bild 11: Målens och personalens ungefärliga placering. Pilen pekar mot norr. Cirklor-nas storlek anger osäkerhet i placeringen.

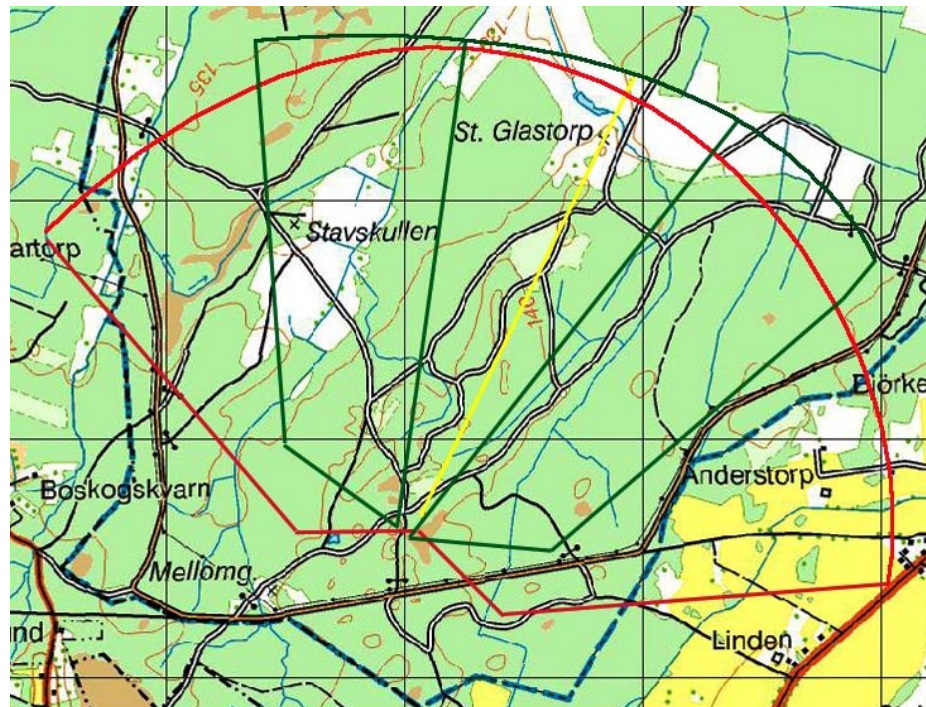
Den i FragO angivna huvudskjutriktningen 0450 mils (ca 025°) avviker något från den i *Instruktion för Skövde skjutfält* fastställda huvudskjutriktningen för Anfallsbana Syd som där anges till 0400 mils (ca 022°).

- Huvudskjutriktningen har inte följts vid målens placering eller under övningens genomförande.
- Skjutgränserna har överskridits av flera soldater, vilket medförde att riskområdet delvis hamnade utanför skjutfältet. Se bild 12.
- Med utgångspunkt från soldaternas uppgivna positioner och riktningen mellan ingångs- och utgångshål på den omkomne kan denne ha träffats av ett skott från flera soldaters vapen.

Bild 12: Fastställd huvudskjutriktning markerad med gult. Fastställda skjutgränser och riskområde markerade med grönt. Verkligt riskområde markerat med rött. Skjutfältets gräns markerat med blått.
