Statens haverikommission
Swedish Accident Investigation Board

Rapport RL 2008:09

**Olycka med flygplanet OE-KLA
på internationellt vatten söder Trelleborg,
den 16 oktober 2006.**

Dnr L-31/07

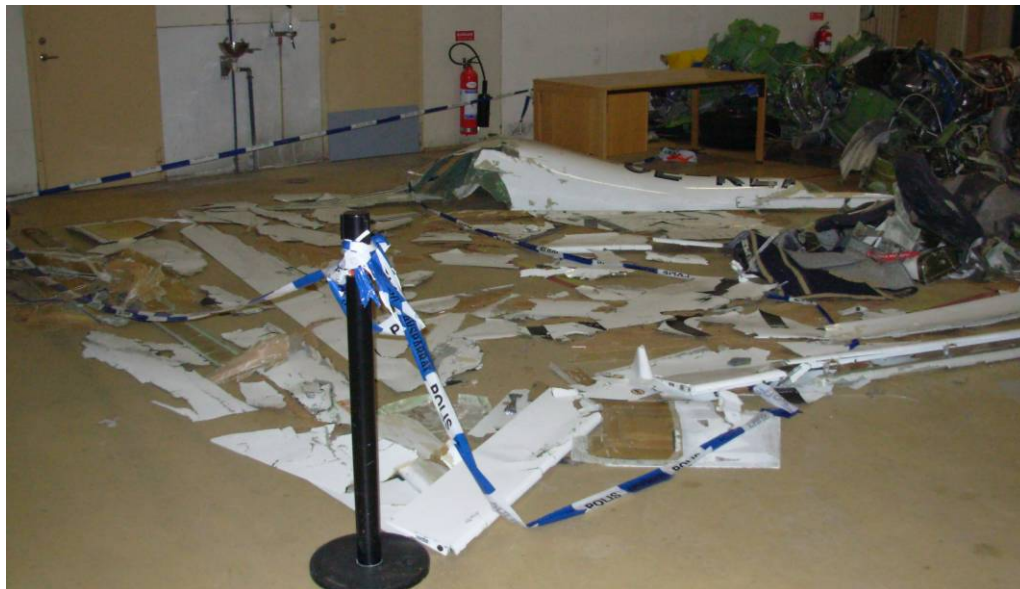
Fig 7. Flygplansvraket . Foto SHK.

Motor och delar av kabinen utgjorde de största enheterna som bärgades. Återstående delar av flygplanet, som är konstruerat mestadels av glasfiber/kolfiberkomposit, återfanns endast som fragment där merparten bärgades från ytan. Instrument och reglagepositioner har inte kunnat fastställas eftersom de delar som återstod av instrumentpanelen blev svårt demolerade vid nedslaget.

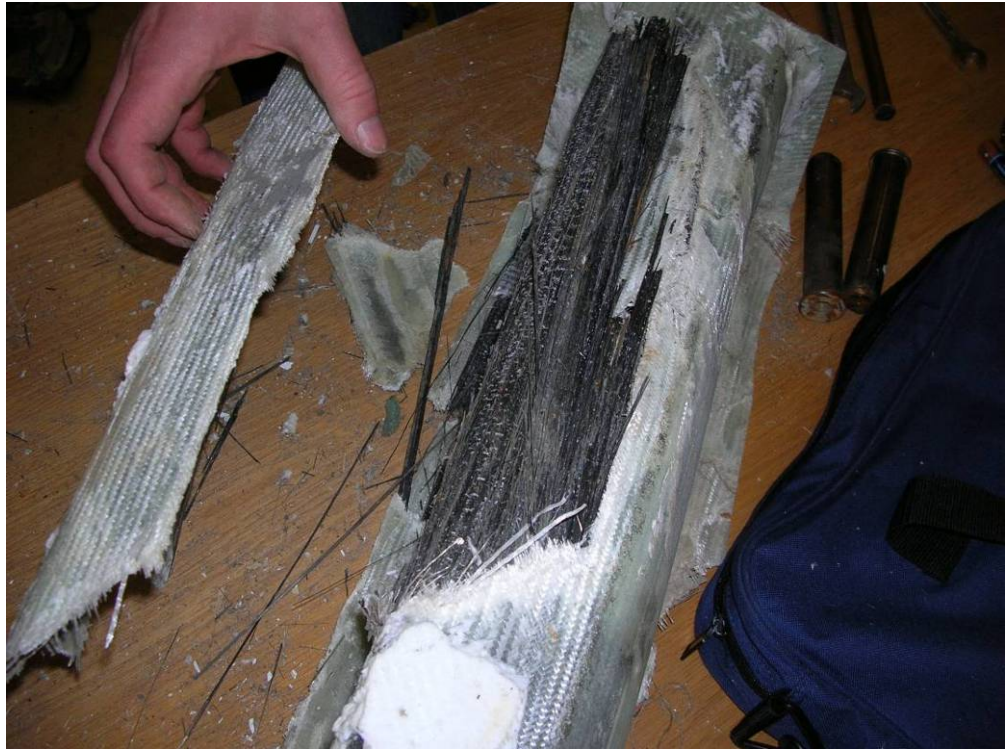
Fig 8. Den främre vingbalken. Foto SHK.

På uppdrag av SHK har vissa delar monterats ut ur flygplansvraket och sänts till tillverkarens laboratorium för undersökning. Ingenting i denna undersökning tyder på annat än att flygplanet varit helt vid nedslaget. Båda vingarna kunde konstateras ha varit på plats vid nedslaget. De skador som analyserats vid vingbalken har sannolikt orsakats av ett i det närmaste vertikalt nedslag, där vingbalken vid nosens nedslag utsatts för en framåtriktad kraft, för att bräkdelen av en sekund senare utsättas för en bakåtriktad kraft när vingen träffade vattenytan.

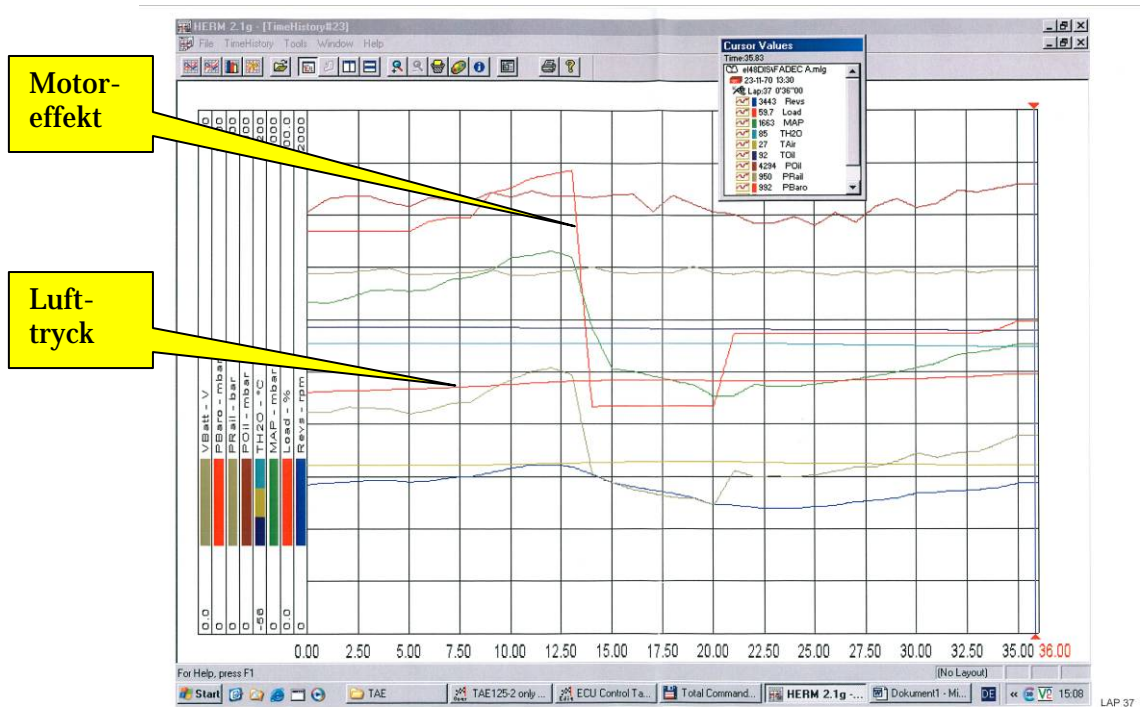
Fig 10. Grafik med parametrar från FADEC. Observera att stigande lufttryck innebär minskande höjd.

Avläsningarna av registreringarna för de skilda parametrarna för motorn påvisade entydigt att motorn lämnade effekt under hela olycksförloppet. Effekttuttaget var normalt på marschhöjden och under inledningen av nedgången. Under den senare delen av olycksförloppet, vid en fas där den höga sjunkhastigheten övergick i stigning, minskades motoreffekten under en sexsekundersperiod för att därefter åter ökas.

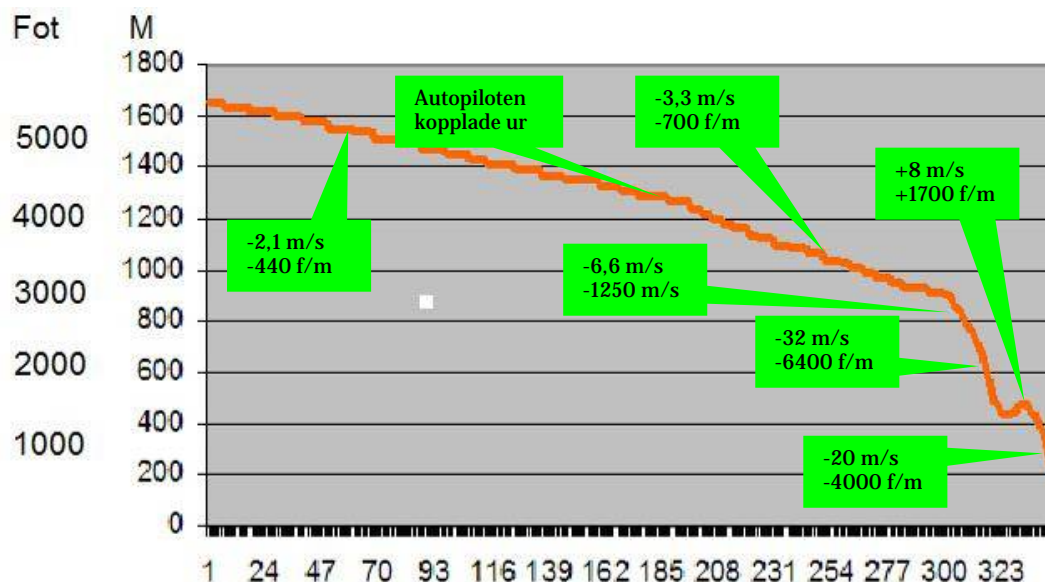
I samband med att en brant högersväng påbörjades vid ca 3000 fots höjd, ökade sjunkhastigheten snabbt. Flygplanets sjunkhastighet minskade något vid ca 1900 fot, för att vid ca 1400 fot övergå i stigning ungefär 100 fot. Under detta förlopp av flygningen minskades motorns effekt. Från ca 1500 fot ökade sjunkhastigheten igen och var i stort sett konstant fram till nedslaget i vattnet.

- 6000 fot till ca 4400 fot (autopiloten kopplade ur): - 500 ft/min
- 4400 fot till ca 3200 fot - 700 ft/min
- 3200 fot till ca 1900 fot - 6400 ft/min
- 1400 – 1500 fot +1700 ft/min
- 1500 fot – nedslag - 4000 ft/min

Fig 11. Grafik av flygplanets vertikallrörelse (horisontell axel i sekunder).

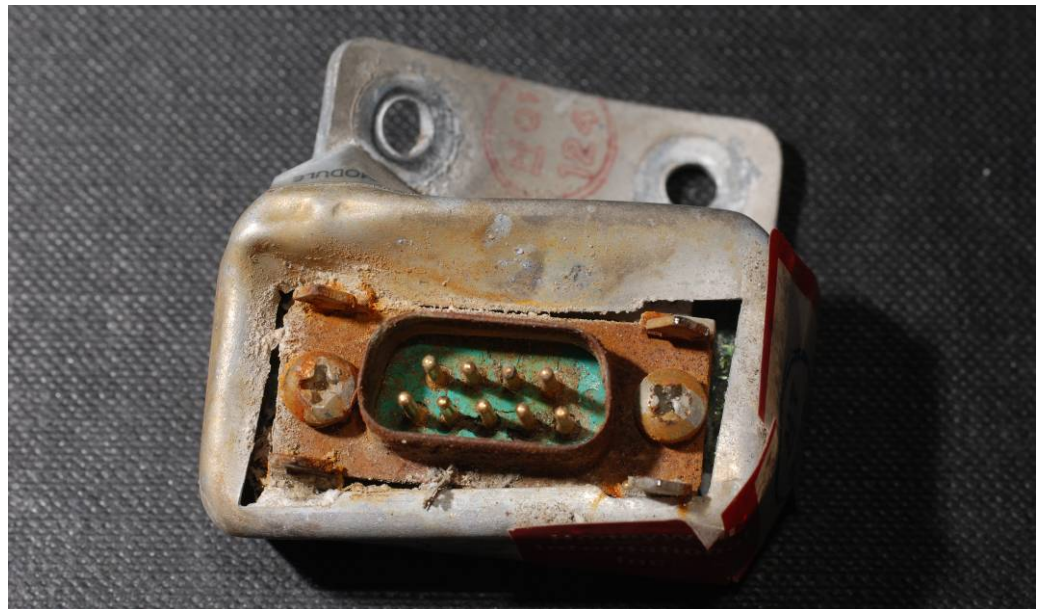
Fig 12. Autopilotens KCM 100 enhet. Foto SHK.

Vid bortmonteringen ur flygplansvraket kunde konstateras att enheten var relativt svårt skadad och även korroderad. Efter kontakt med det tillverkande företaget skickades enheten till Honeywells laboratorium i Kansas, USA för undersökning.

- Första registreringen skedde på ca 4400 fots höjd vid en beräknad tidpunkt 21:04:36, då KCM 100-enheten registrerade varningen *"roll invalid"*.
- Nästa registrering skedde på ca 1400 – 1500 fots höjd vid en beräknad tidpunkt 21:07:37 (23 sekunder före nedslag), då KCM 100-enheten registrerade varningen *"accel reasonability check failed"*. Denna varning upprepades två gånger före nedslaget.
