**Statens haverikommission**  
Swedish Accident Investigation Board

## ***Rapport RM 2008:01***

### **Olycka med en JAS 39 Gripen vid Vidsel flygplats, BD län, den 19 april 2007**

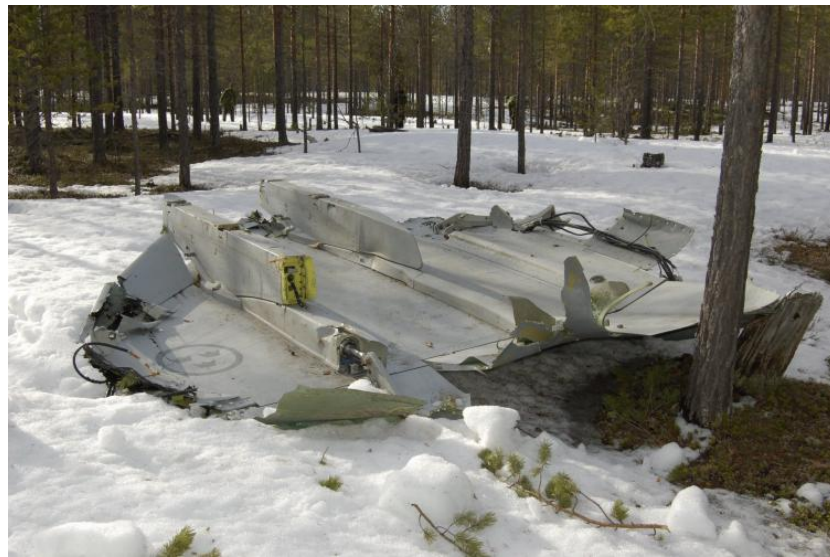
Flygplanet sönderdelades kraftigt vid nedslaget.

*Bild 1. Flygplanet sönderdelades kraftigt. Bilden visar höger vinge som var den största vrakdelen på haveriplatsen*

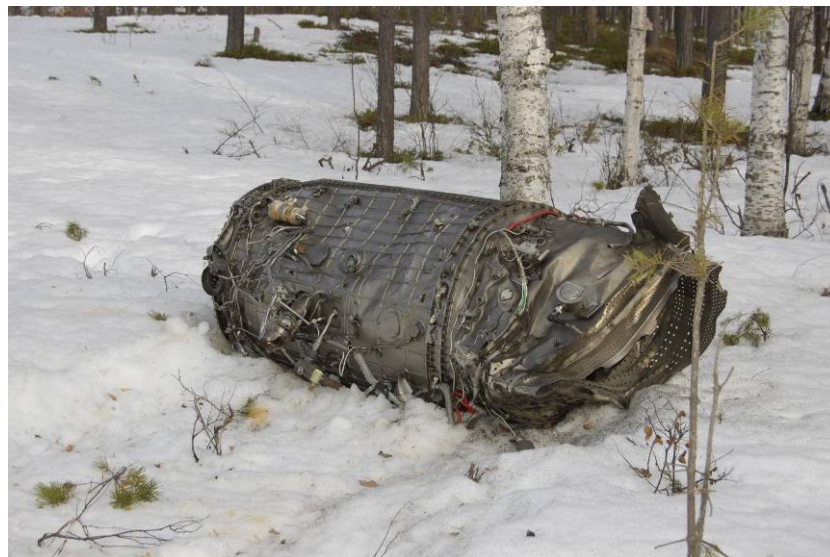
Motorn separerade från flygplanskrovet vid nedslaget, och erhöll betydande skador.

*Bild 2. Motorn*

Motorn separerade från flygplanskrovet vid nedslaget och påträffades ca 280 m öster om nedslagsplatsen något till höger om mittlinjen. Motorn fick betydande skador vid nedslaget.

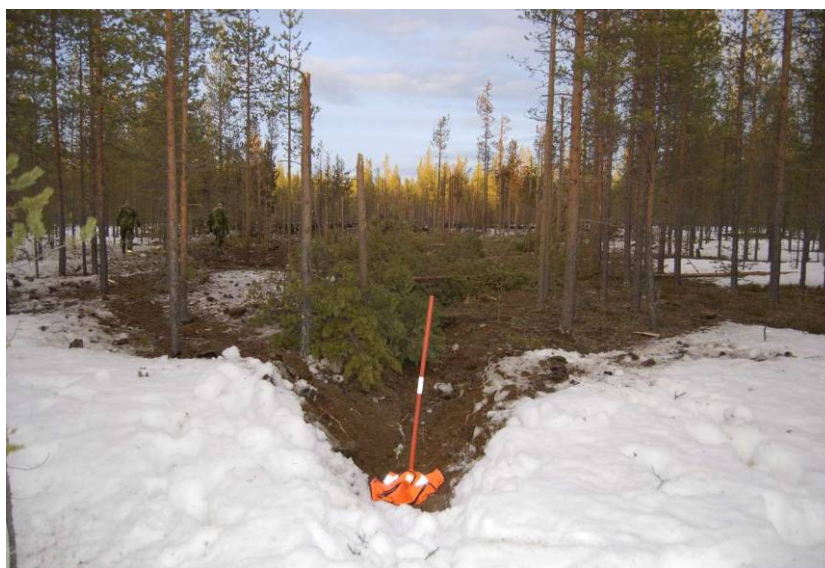
På nedslagsplatsen åstadkom flygplanets vänstra ving en fåra om ca 30 meters längd och en till två meters bredd, med största djup ca en halv meter. Flera andra flygplandelar orsakade mindre spår i marken.

*Bild 3. Flygplanets nedslagsplats*

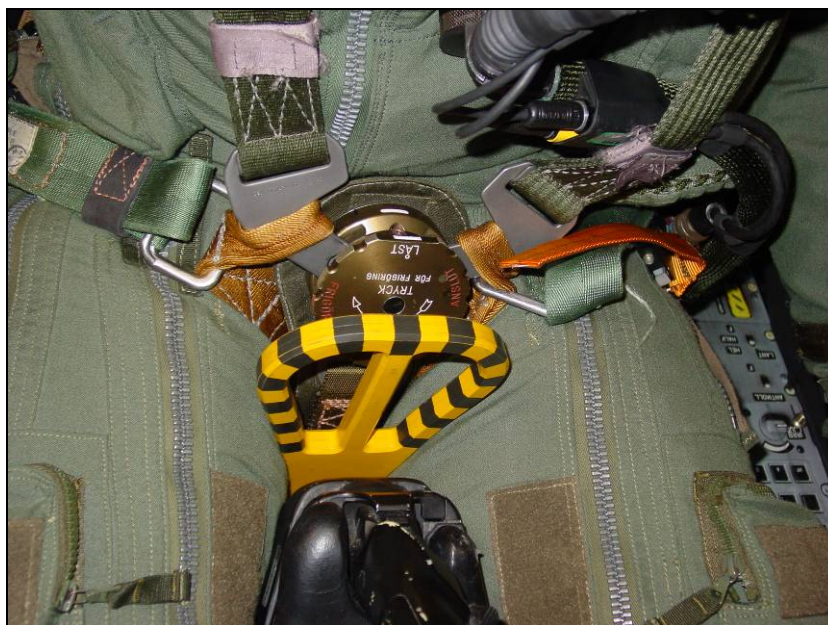
*Bild 5. Utskjutningshandtaget i JAS 39C/D sett uppifrån*

I JAS 39C/D infördes på instrumentbrädan nya färgdisplayer med större dimensioner än motsvarande displayer i JAS 39A/B. Styrspakskonsolen måste därför flyttas bakåt, varför utrymmet mellan förare och styrspakskonsol minskade. Detta medförde att utskjutningshandtaget i det utförande som användes i JAS 39A/B (en variant av Martin-Bakers originalhandtag typ "klädd vajer") var alltför svåråtkomligt i JAS 39C/D.

Martin-Baker tog fram nya handtag i flera utföranden, vilka granskades av SAAB och FMV. Den utformning av handtaget, som accepterades av provflygarna och valdes till JAS 39C/D, hade en hård yta med låg friktion. SHK har inte funnit att handtaget i JAS 39C/D granskats med avseende på risk för vådautskjutning beroende på interferens mellan G-dräkt och handtag pga. dess form, friktion och placering.

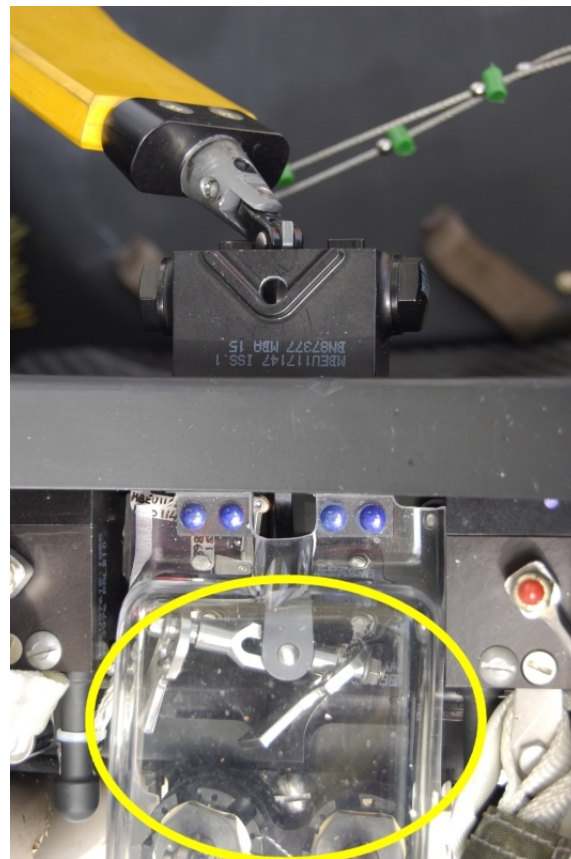
*Bild 6: Utskjutningsmekanismen sedd framifrån. På denna bild är handtaget draget, och kilklackarna (inringade) har släppt från tändarna*

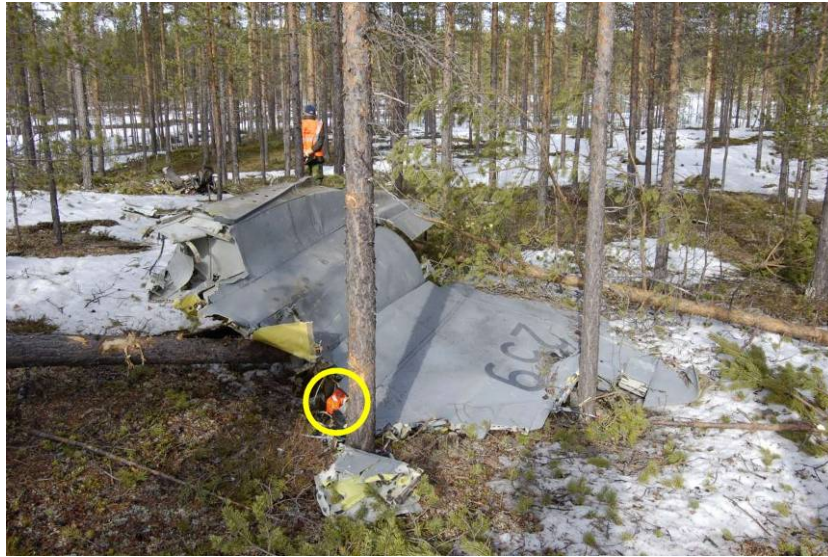
*Bild 9. Flygplanets stjärtfena. Notera CSMU (inringad) i fenroten*

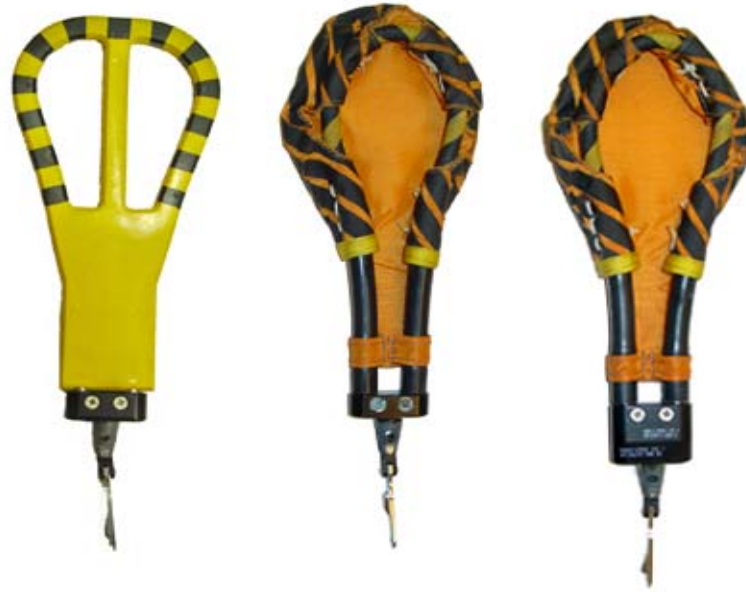
Efter dessa prov byttes utskjutningshandtaget från U59 mot ett standard A/B-handtag respektive ett förlängt A/B-handtag (se bild 10), varefter fri-flygsimuleringarna upprepades av två av förarna.

*Bild 10. Handtag: Från vänster, C/D (U59), A/B och förlängt A/B*
