Statens haverikommission
Swedish Accident Investigation Board

Rapport RL 2008:02

**Olycka med helikopter SE-JKZ
NV Ramsele, Y län,
den 18 juni 2007**

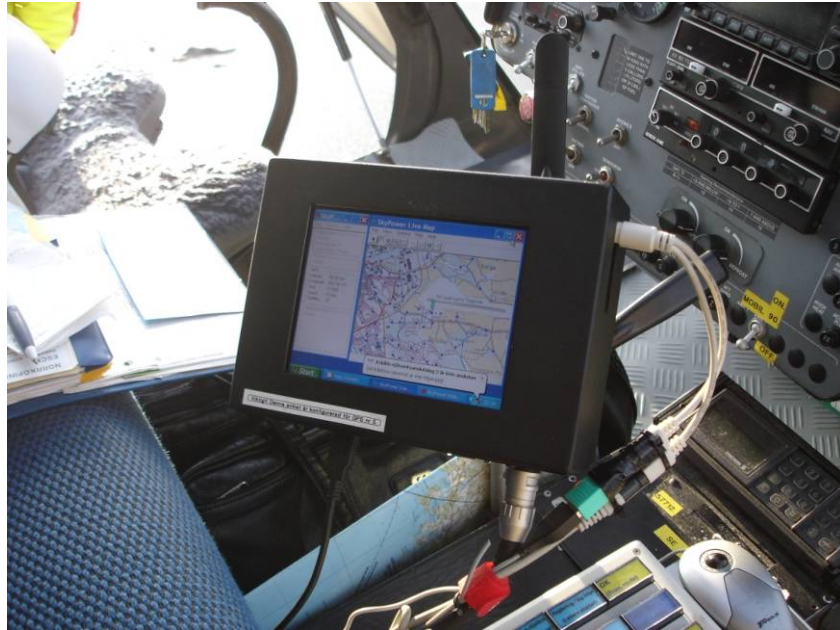
Under flygningen fanns i helikoptern, framför besiktningsmannen, en fast monterad datorutrustning av typ SkyPower för navigering utefter kraftnätet och registrering av anmärkningar. Utrustningen består av två enheter. En dator med display samt ett tangentbord för markering av besiktningsanmärkningarna. Utrustningen väger totalt ca tre kg och saknar myndighets-

godkännande för installation i luftfartyg. Av elförsörjningsföretaget betraktades utrustningen som "bagage". (Se foto.)

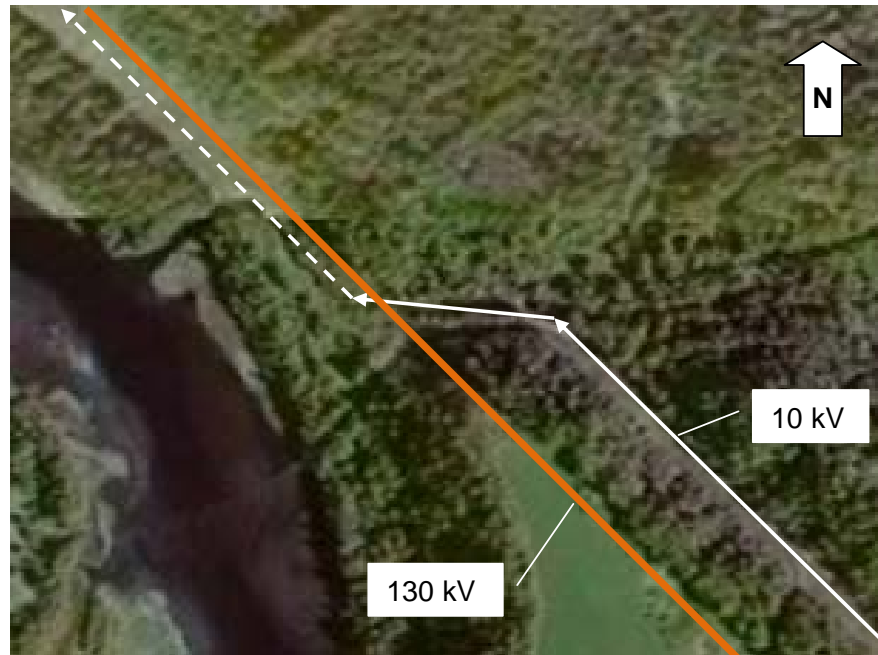
Kraftledningssträckning

Strax innan olycksplatsen gör den besiktigade 10 kV kraftledningen en vänsterkrök och möter i en sänka i terrängen en 130 kV kraftledning som den går under. 130 kV ledningen går i en ca 30 meter bred kraftledningsgata i nordvästlig riktning vilken 10 kV ledningen därefter följer, men på en lägre höjd över marken. (Se foto nedan.)

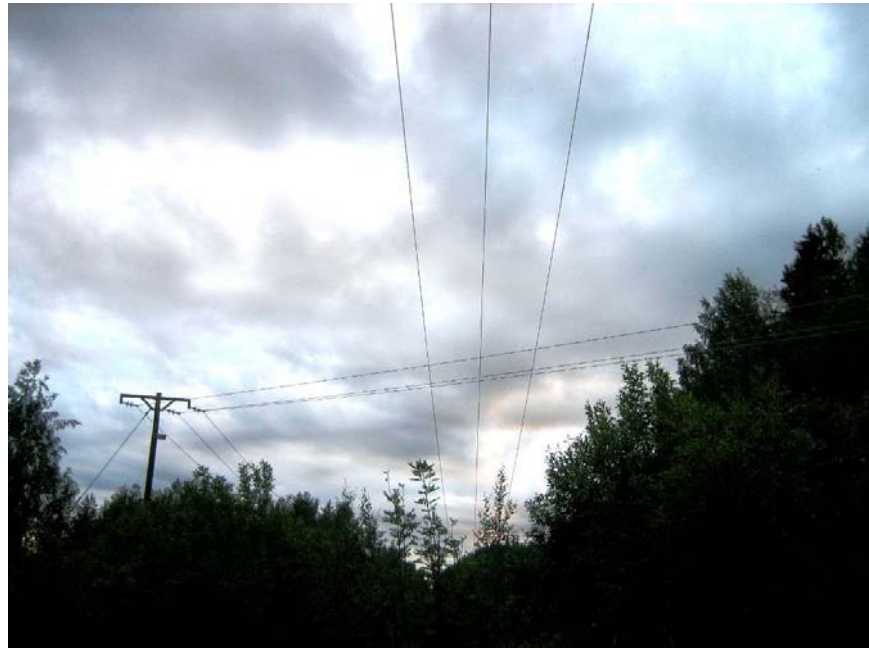
Korsningen

Den besiktigade 10 kV kraftledningen var före korsningen varningsmarkerad enl. "Typ 2". Tilläggs skylt för extra hög korsning - "Typ 5" - saknades. (Se 1.18.5)

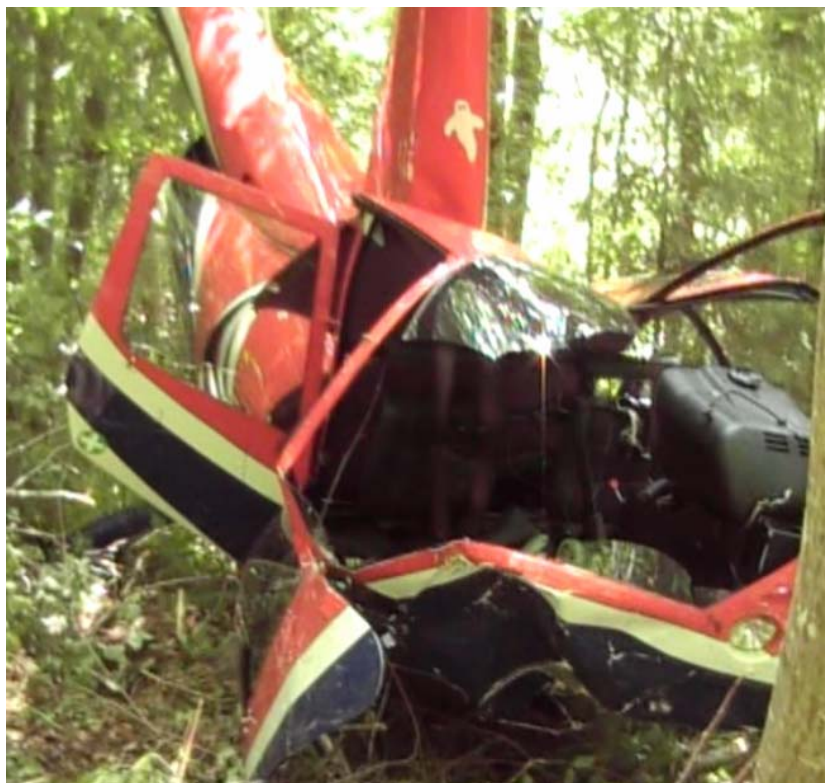
Helikoptervraket

Helikoptern hamnade efter nedslaget i rättvänt läge på marken. Främre delen av kabin delen var demolerad och stjärtrotorn hade separerat från stjärtbommen. Ett huvudrotorblad var avslagen ca en meter från spetsen.
