Statens haverikommission
Swedish Accident Investigation Board

Rapport RL 2007:20

Olycka med flygplanet SE-GAV på Norra Djurgården i Stockholm, AB län, den 12 april 2007

Dnr L-05/07

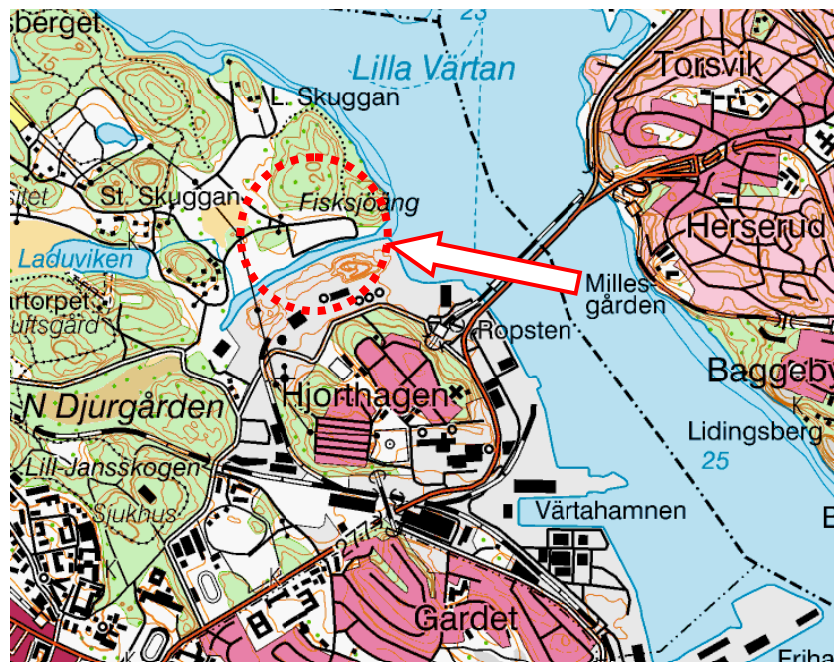
Inflygningsriktning

Flygplanet landade på en öppen äng belägen mellan ett vattendrag och en mindre kulle. Markytan var kuperad och bevuxen med oklippt ängsgräs och hade måtten ca 100 x 300 meter. Landningsriktningen var ca 280°.

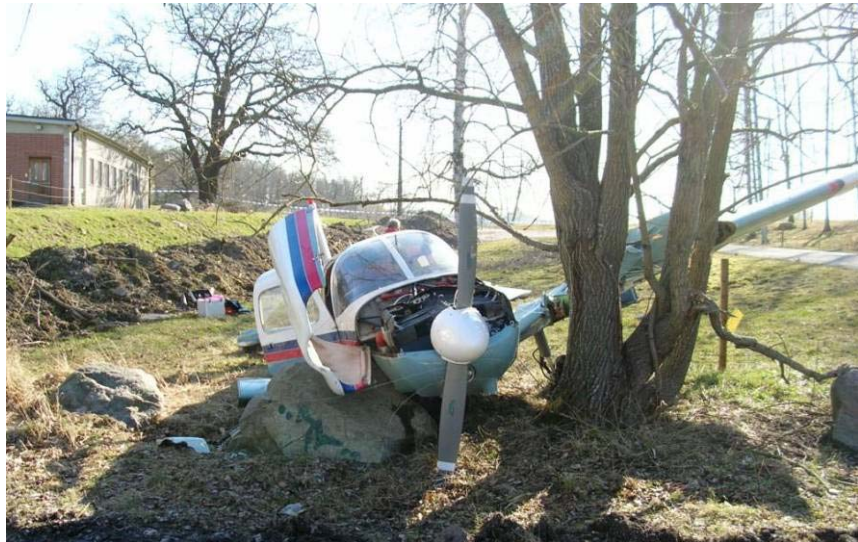
Haveriplatsen

Flygplanet kolliderade först med ett träd som slog bort hela höger vinge. Därefter gled det ytterligare ca tio meter och kolliderade med en sten och ett träd. Förutom att höger vinge slogs av uppstod omfattande skador på vänster vinge och på flygplanskroppen.

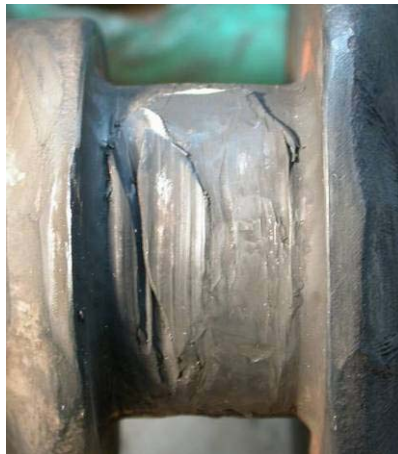
Vevaxelns samtliga lagerytor för vevstakarna var torra, överhettade och kraftigt repade. Lagermaterialet hade delvis smält och pressats ut mellan vevaxeln och vevstakarna. Lagerbana nr 2 hade omfattande mekaniska skador. (Se foto nedan.)

Aluminiumspån samt otillräcklig smörjning och kylning är därför sannolikt förklaringen till att vevstakslagren skar och att vevstaken till cylinder nr 2 till slut överhettades och brast. Bidragande till att det var just denna vevstake som brast kan ha varit att oljeförsörjningskanalen till lagret var defekt. Defekten kan ha medfört en flödesrestriktion som minskat oljans smörj- och kyleffekt.

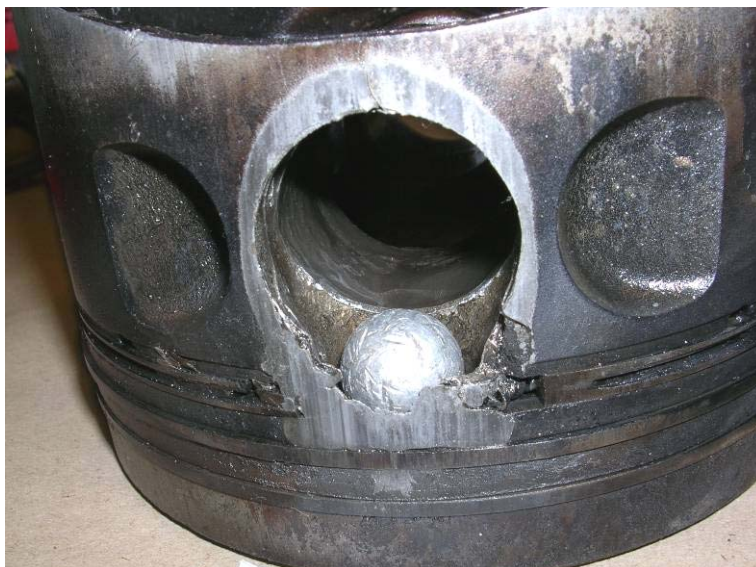
Kolv nr 4 med del av plugg

Yttre delen på en av de två aluminiumpluggarna till kolvbult nr 4 hade brutits loss. Delen hade därefter under drift mekaniskt bearbetat ur en "hålighet" i kolvbultshålet samtidigt som delen själv formats till en sfärisk kula. (Se foto på nästa sida.)

Det har vidare konstaterats att en aluminiumplugg till kolvbult nr 4 före motorstörningen brutits loss och hamnat i utrymmet mellan kolvbulten och cylinderväggen. Där har den under motorns drift "studsat" fram och tillbaka och mekaniskt bearbetat kolven. Formen på den lossbrutna delen samt kolvskadans utformningen tyder på att pluggen brustit vid ett tidigare tillfälle och att skadan successivt uppstått under ett antal timmars drift före motorstörningen.

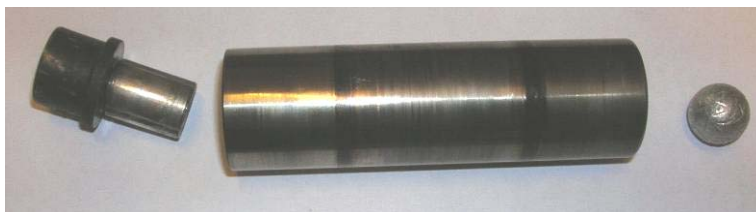
Kolvbult nr 4 med pluggar

- Kolvbultarna i den aktuella motorn var av det gamla utförandet.

Kolvbultarna i den aktuella motorn var av det gamla utförandet och skulle vid nästkommande översyn, enligt Service Instruction No. 1340A, ha bytts ut till bultar av ett senare utförande med mindre risk för denna typ av skada.

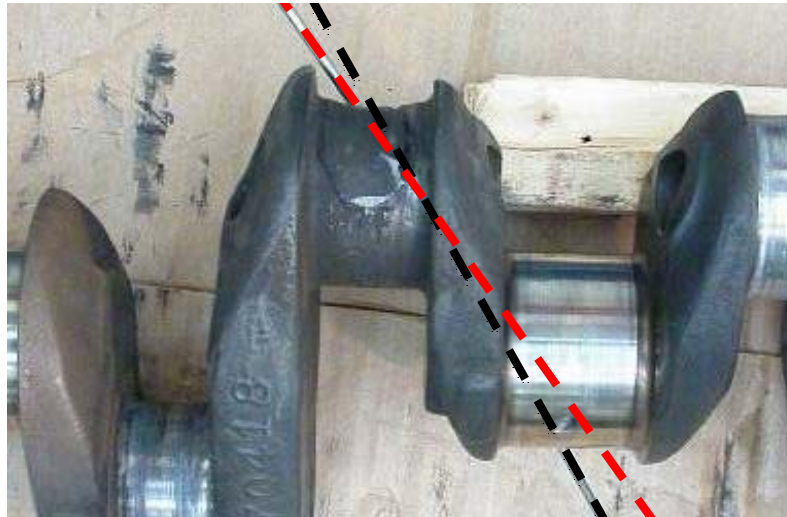
Riktningarna på de två borrhålen i vevaxeln

Vid kontroll av motorns vevaxel konstaterades att oljeförsörjningshålet till vevstakslager nr 2 hade en tillverkningsdefekt. Hålet hade borrats från två håll och de två borrhålen möttes inte centrerat och var inte linjerade.

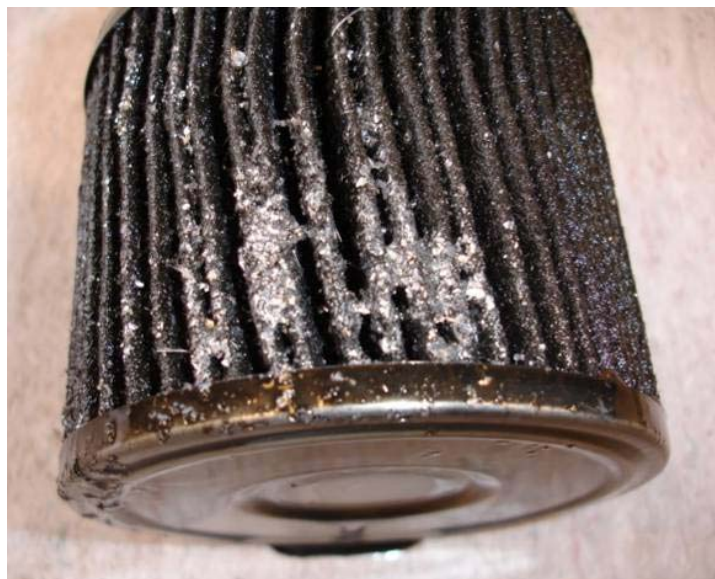
Oljefilter

En stor mängd aluminiumspån återfanns i botten på oljefilterbehållaren och på dess filterelement.

Oljefiltret var i stort sett igensatt av aluminiumspån. Mycket talar därför för att tryckdifferensen över filtret därigenom blivit så stor att dess överflödesventil (by pass valve) delvis öppnat och till motorns oljesystem släppt igenom olja som innehållit aluminiumspån.
