**Statens haverikommission**  
Swedish Accident Investigation Board

## ***Rapport RO 2008:01***

**Kollision mellan två bussar med  
registreringsnummer XCA 758 och XCA 777  
på länsväg 288 vid Rasbo, NO Uppsala, C län,  
den 27 februari 2007**

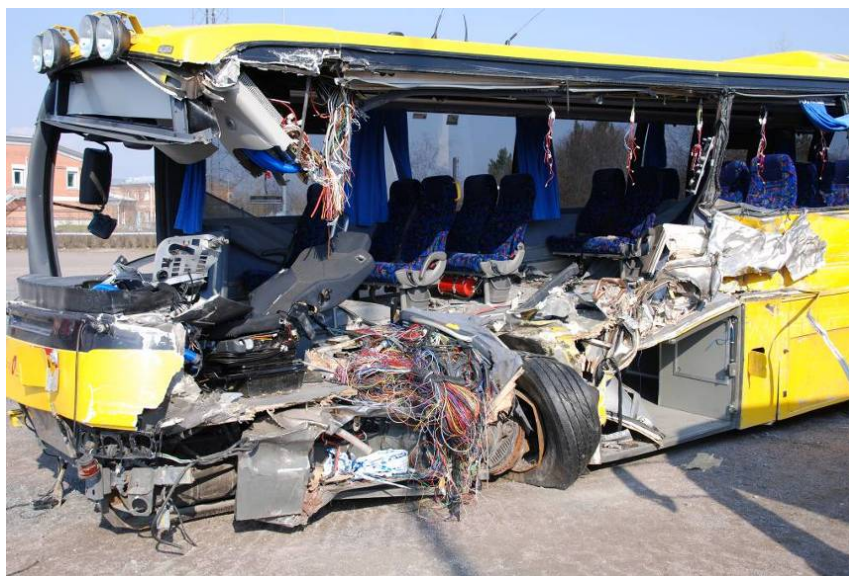
Figur 1. Bussen mot Uppsala

På vänster sida kröktes de stag som stöder bussens framhjulinställning. De bultar som håller fast stagen gick av vid hjulinfästning och i infästning till ramen. Det uppstod sprickor i ramen vid infästningens framkant. På höger sida var framvagnen intakt. Båda däcken på framaxeln punkterades. På höger sida uppstod skador på fälgen som tyder på att något föremål trycktes in och orsakade att luften gick ur. Däcket på vänster sida erhöll skador som tyder på att ett vasst föremål trängde in i och punkterade däcket vid kollisionen.

Luftkudden till fjädringen på vänster framhjul punkterades. Det fanns märken som tyder på att ett vasst föremål trängde in i kudden, varvid den punkterades. Även luftkudden på höger sida saknade luft. Inga synliga skador uppstod.

De största skadorna på inredningen uppstod på vänster sida mellan A-stolpen och D-stolpen. Strax bakom förarplatsen slets golvet bort ca 30 cm från (den tidigare) väggen.

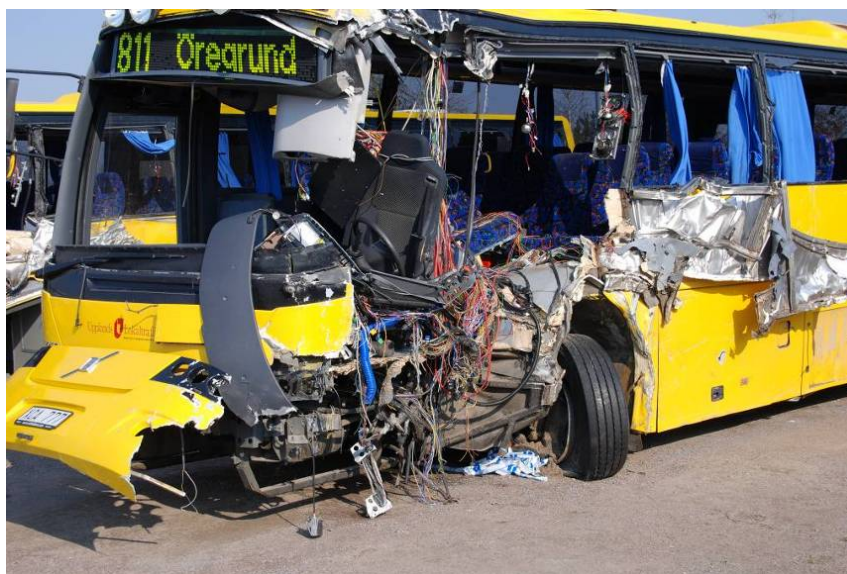
Vid kollisionen fläcktes ca tre meter av bussens vänstra sida upp från fronten till tredje stolpen (C-stolpen), som är en del av den fönsterstolpe som sitter strax bakom framaxeln. C-stolpen kröktes men gick inte av. De balkar/stolpar, A- och B-stolpar, som förbinder taket med chassiet gick av vid infästningar till tak och vid chassi. Fackverket förvreds och en del av karossen, den plåt som var fäst på fackverket, slets bort. Detta innebar att inredningen blottlades. Bussens högra sida var i stort sett intakt förutom några mindre skador. Längst bak på höger sida fanns repor i lacken och på bakljuset. Reporna har konstaterats vara från en tidigare skada.

Figur 3. Bussen mot Östhammar

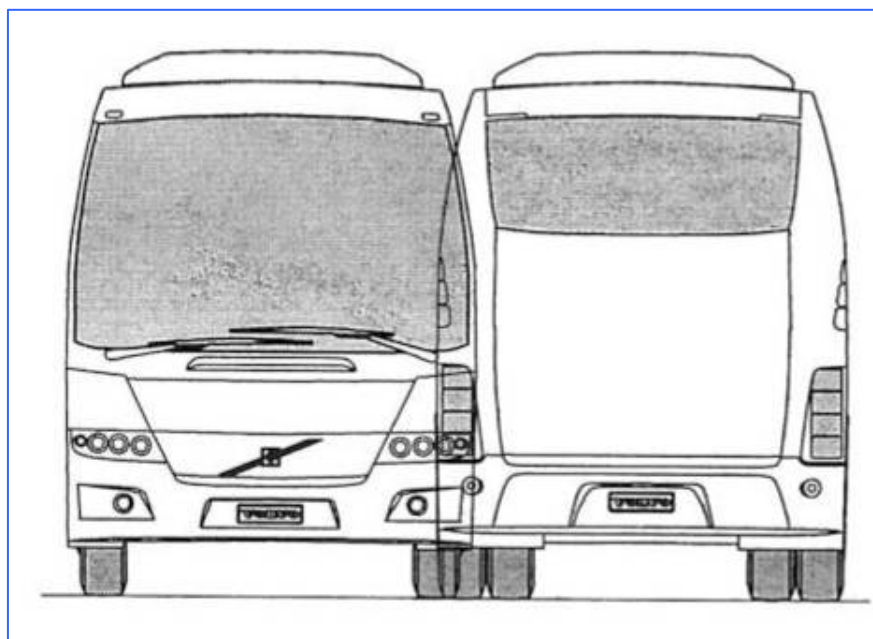
Tydliga korresponderande märken fanns på fälgarna till båda bussarnas vänstra framhjul. Skadorna orsakades av hjulbultar på den mötande bussen.

Figur 18. Skiss som illustrerar kollisionen mellan de mötande bussarna (Underlag från ritning: Volvo Bus Finland Oy. Bildmontage: SHK)

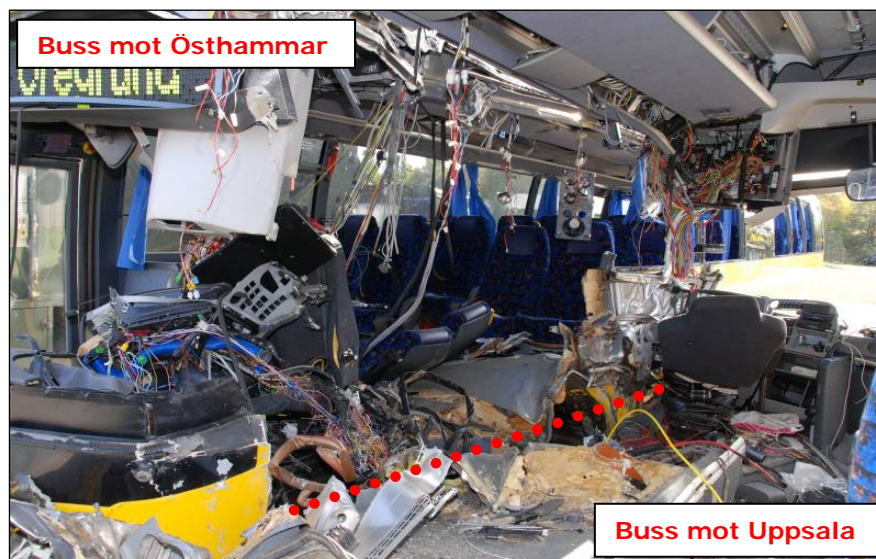
De båda bussarna ställdes upp på en plan yta och flyttades successivt längs körriktning mot och in i varandra i enlighet med de skador som fanns på karossens vänstra sida av respektive buss. Det kunde konstateras att läget

Figur 19. Rekonstruktion av bussarnas kollision. Den prickade linjen anger gräns mellan bussarna (Foto: SHK)

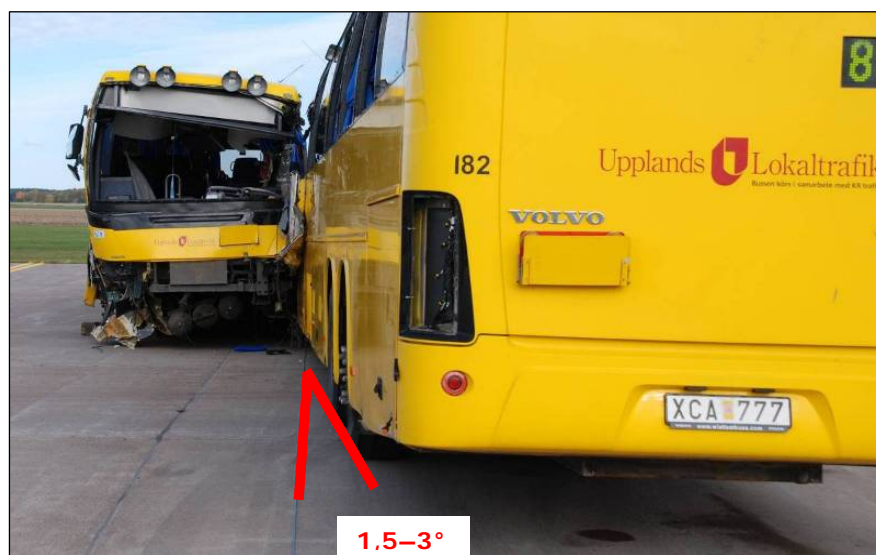
Vid respektive placering längs rörelseriktningen gjordes mätningar som underlag för att beräkna vinkeln mellan bussarnas långsidor. Vinkeln har därefter beräknats till  $1,5-3^\circ$  och anger endast hur bussarna varit placerade i förhållande till varandra under inledande kollisionförlopp och inte i förhållande till vägens sträckning på olycksplatsen.

Figur 20. Rekonstruktion av vinkel mellan bussarna i samband med kollisionen (Foto: SHK)

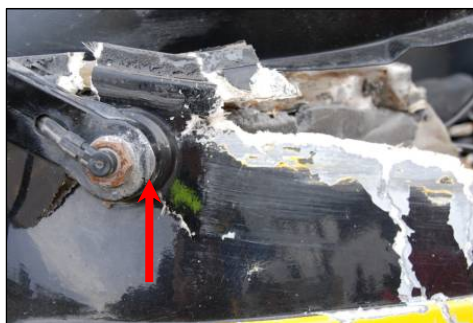
På respektive buss fanns islagsmärke på vänster arm till vindrutetorkare, figur 21 och 22. Avståndet från karossens vänstra sida till aktuella märken var ca 29 cm. Islagsmärken saknades längre åt höger på bussarnas frontpartier. Det visar att kollisionskrafterna börjat överföras inom angiven del av bussarnas vänstra sida av karossen.

Figur 21. Buss mot Uppsala

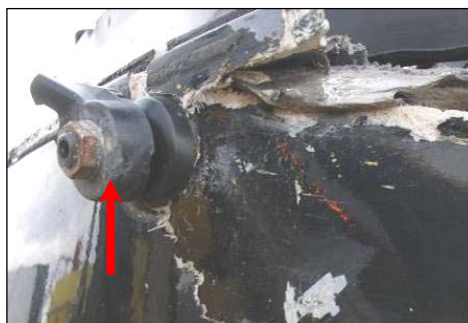
Figur 22. Buss mot Östhammar  
(Foton: SHK)

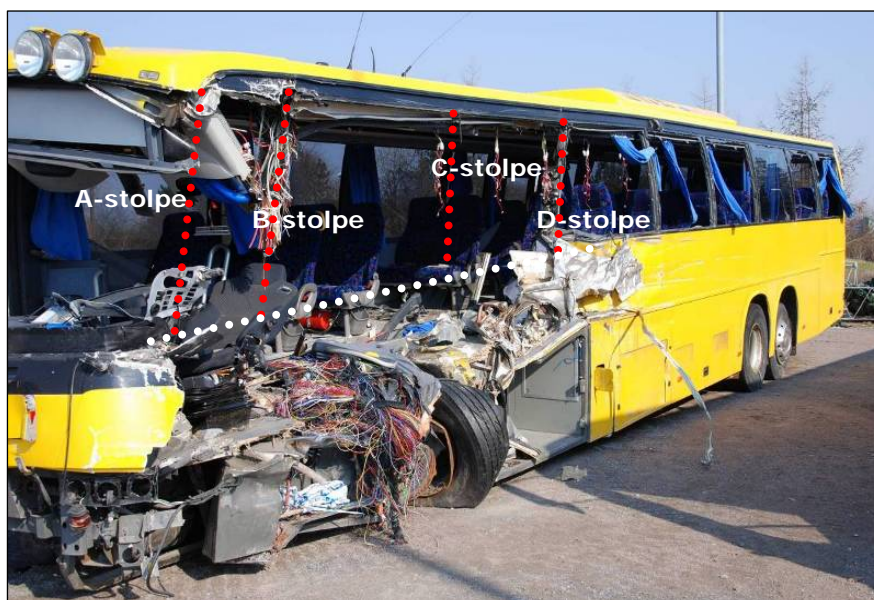
Figur 23. A–D-stolparnas placering på bussen mot Uppsala (Foto: SHK)

För bussen mot Uppsala var inträngningen i närheten av förarplatsen ca 20 cm och motsvarande mått för bussen mot Östhammar var ca 25 cm. Strax därefter blev inträngningen djupare. Detta verifieras av bl.a. skadorna på golven i bussarna. Det kan också noteras att båda förarstolarnas vänstra armstöd saknades efter olyckan medan stolarna i övrigt var relativt intakta.

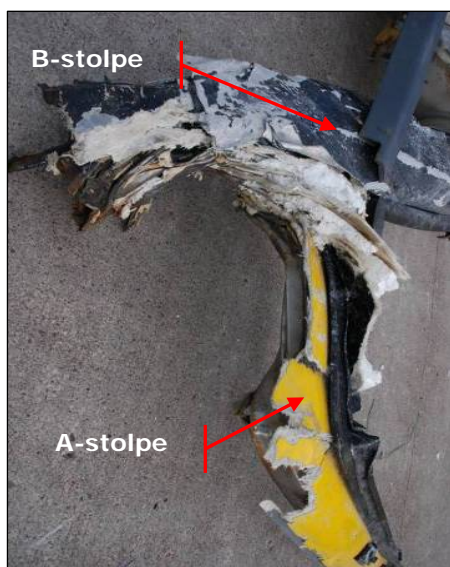
I det fortsatta krockvåldet hakade B-stolparna fast omlott och kröktes bakåt, figur 24–25, varvid de fastnade i varandra för att sedan brytas loss från respektive kaross. Den vänstra väggen i respektive kaross gick på detta sätt på insidan av den andra bussens vägg, vilket tydligt framgick av skadorna på bussarnas B-stolpar enligt figur 26. Under det mycket korta händelseförloppet av någon sekund slets även övriga delar av karossernas främre väggpartier bort. När bussarna lämnade varandra, veks delar av väggkonstruktion med plåtar ut och bakåt.

Figur 24. A + B-stolpe från bussen mot Uppsala (Foto: SHK)

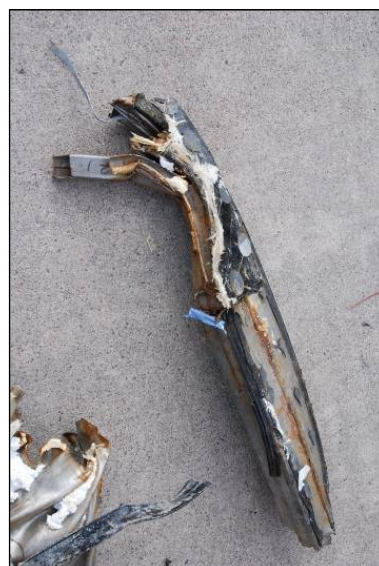
Figur 25. B-stolpe från bussen mot Östhammar (Foto: SHK)

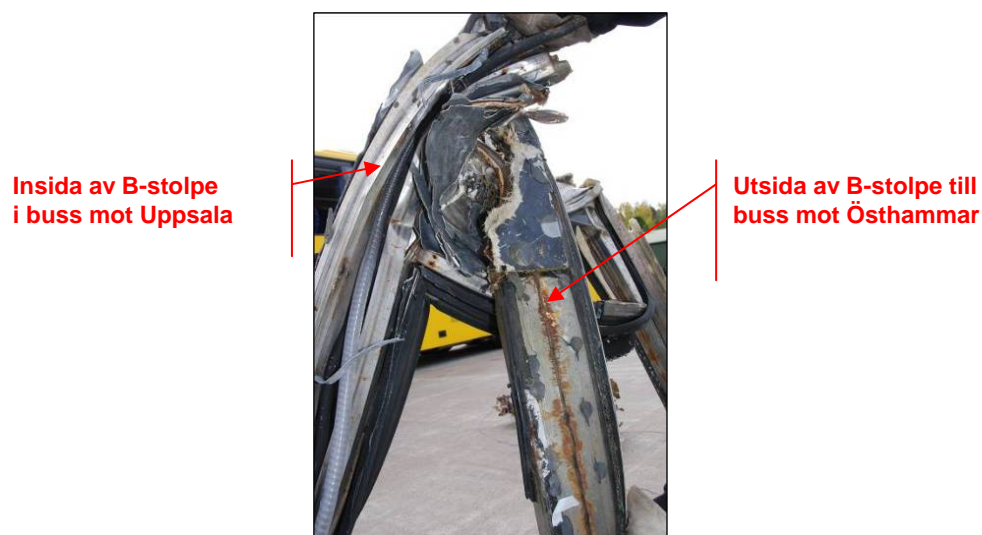
Figur 26. B-stolpar omlott (Foto: SHK)

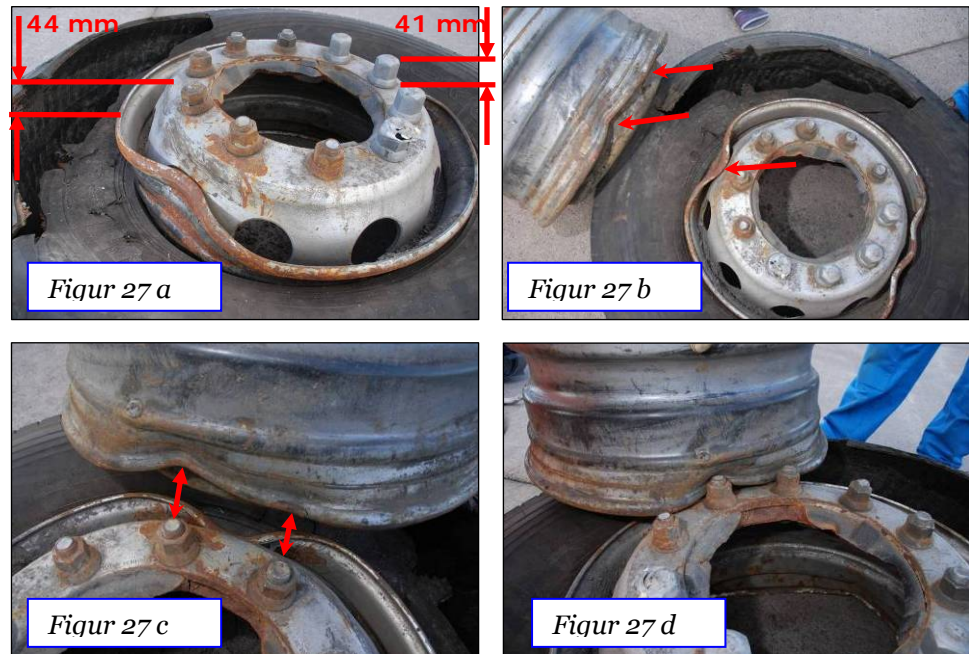
Av fälgarnas islagsmärken kan också bussarnas lägen i sidled i förhållande till varandra beräknas för detta tillfälle i kollisionförloppet. Mått har hämtats från olika delar på fälgarna till respektive långsida på bussarnas karosser. Utifrån angivna islagsmärken befann sig båda bussarna i sidled ungefär lika långt, 14–15 cm, in i varandras karosser när fälgarna slog in i fälgmuttrarna enligt figur 27 d.

Figur 27 a–d. Fälgen med däck är från bussen mot Uppsala. Fälgen som saknar däck är från bussen mot Östhammar (Foto: SHK)
