Statens haverikommission
Swedish Accident Investigation Board

Rapport RL 2007:23

**Olycka med flygplanet YK-AHB
på Stockholm/Arlanda flygplats, AB län,
den 11 december 2006**

Dnr L-30/06

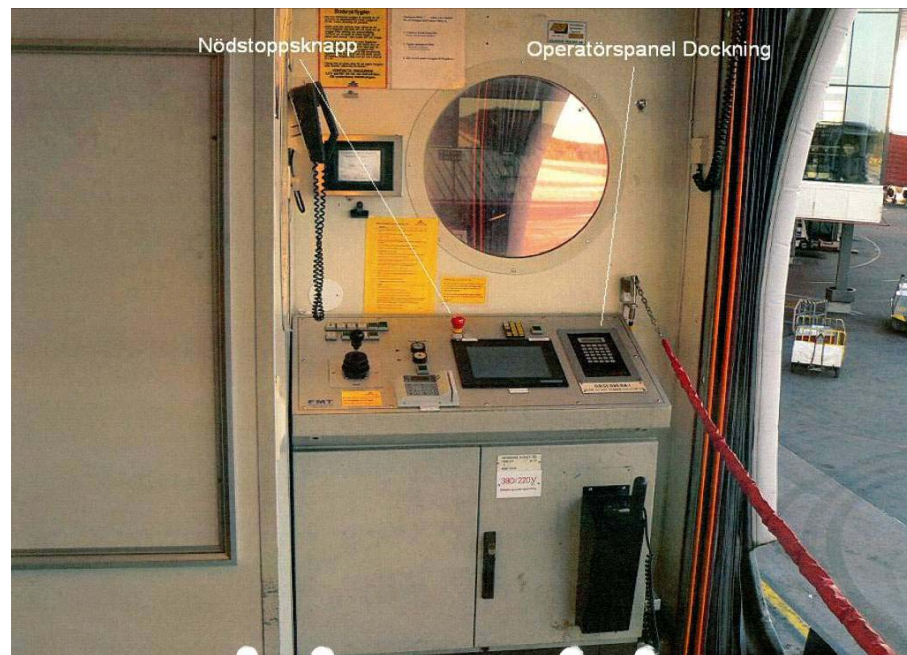
Fig. 3. Dockningsbryggan

Dockningsbryggan är en länk mellan terminalbyggnaden och flygplanets embarkeringsdörr. På bryggan finns bl. a. reglage för manövrering av bryggan i höjd- och sidled samt en panel för programmering av Docking Guidance System, "Safedock". Bryggan sköts av en operatör som efter inställning av korrekta värden även har till uppgift att övervaka den sista delen av flygplanets parkering. När planet har stannat lägger markpersonalen stoppklossar vid noshjulet och aktiverar därefter en strömbrytare som indikerar för bryggoperatören att planet är parkerat och försett med klossar.

Operatören kör därefter manuellt fram bryggan till flygplanet och faller vid behov ner en skyddande sufflett. När flygplanets dörr öppnats av kabinpersonalen läggs i vissa fall en landgång ut mellan brygga och flygplansdörr. Det finns nödstopp som kan aktiveras såväl från operatörspositionen som nere från rampen.

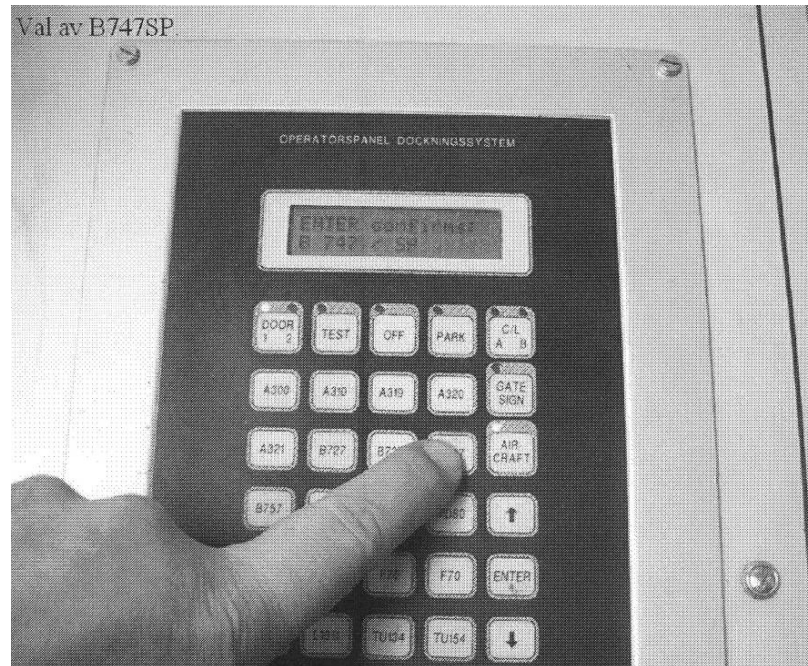
Fig. 4. Operatörspanelen vid dockningsbryggan

Före varje dockning programmeras systemet av operatören med information om flygplanstyp. Programmeringen sker på en kontrollpanel på bryggan. Förutom funktionsknappar har panelen en informationsdisplay för operatören. Panelen har 20 funktionsknappar som kan användas för programmering av de vanligaste flygplanstyperna. För andra flygplanstyper och typversioner sker programmering i en undermeny. Programmet i systemet är styrt så att vid val av B 747 visas först B 747 SP som typversion. För val av andra versioner måste undermenyn till typen väljas (se 1.18.3).

I den konfiguration som var gällande vid olyckstillfället kunde systemets laserscanner inte särskilja olika versioner av samma flygplanstyp, beroende på att systemet endast avläser flygplanets frontkontur utan att ta hänsyn till varierande längder. På vissa gater på Arlanda finns en uppdaterad version av Safedock, där systemet kan skilja på olika versioner.

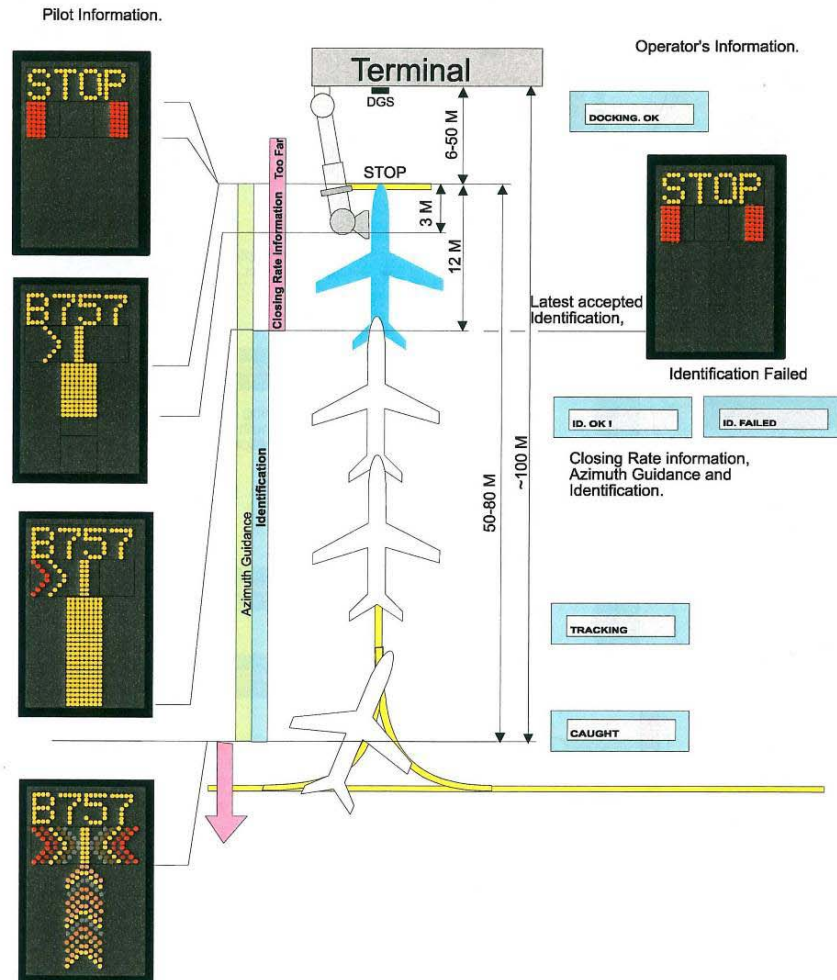
Fig. 5. Dockningsproceduren

Ingenting tyder på att något fel förelagat i dockningssystemet. I fig. 5 visas den information som visas på displayen vid en normal dockning, dels för piloten, dels för operatören vid dockningsbryggans panel. Bilderna i exemplet är hämtat från Safegates användarmanual och visar en dockning med flygplanstypen Boeing 757.

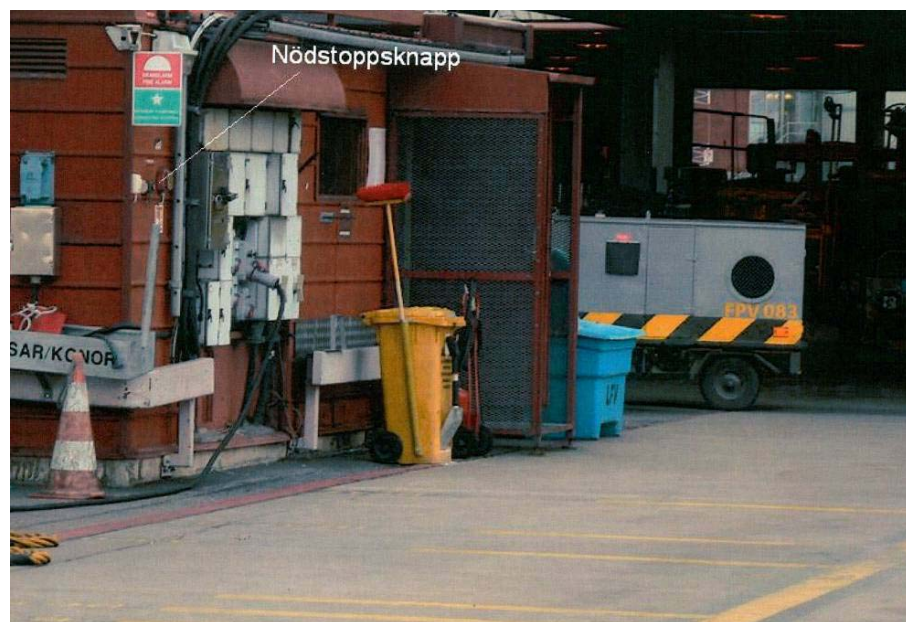
Fig. 6. Dockningsbryggan vid markplan

På en servicebyggnad under dockningsbryggan finns en panel med en röd nödstoppsknapp och en svart knapp. Genom att trycka på den svarta knappen kan markpersonalen meddela systemet när stoppklossar placerats ut vid hjulen, varvid informationstavlan visar: "CHOCK ON". Den röda nödstoppsknappen har samma funktion som nödstoppet uppe vid dockningsbryggans manöverpanel.

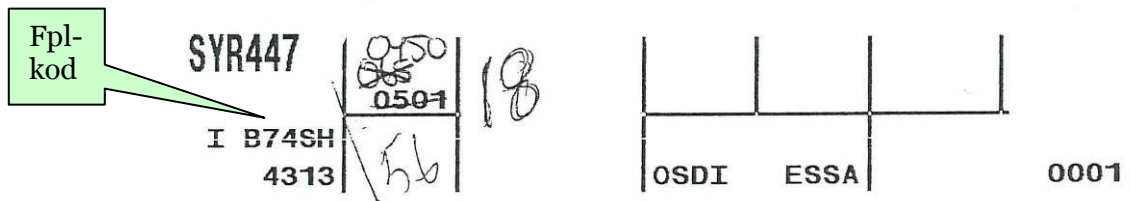
Fig 8. Information från flygtrafikledningens strip

Efter att ha konsulterat kollegorna fick operatören rådet att det var en B 747, och att man då använde ”DOOR 2”. Hon tittade då på strippen i det interna TV-systemet och kunde konstatera att beteckningen där var ”B74SH”. Koden är ICAO⁹:s beteckning för B 747 SP, där den ursprungliga koden B74S kompletterats med bokstaven H som betecknar flygplanets turbulenskategori ”heavy”. Hon var inte bekant med denna kod heller.
