**Statens haverikommission**  
Swedish Accident Investigation Board

## ***Rapport RL 2007:19***

**Kollision i luften nordost Frösön, Z län, mellan en Cessna 172P, registreringsbeteckning SE-KUD, och en SAAB Safir 91C, registreringsbeteckning SE-LCD den 24 augusti 2007**

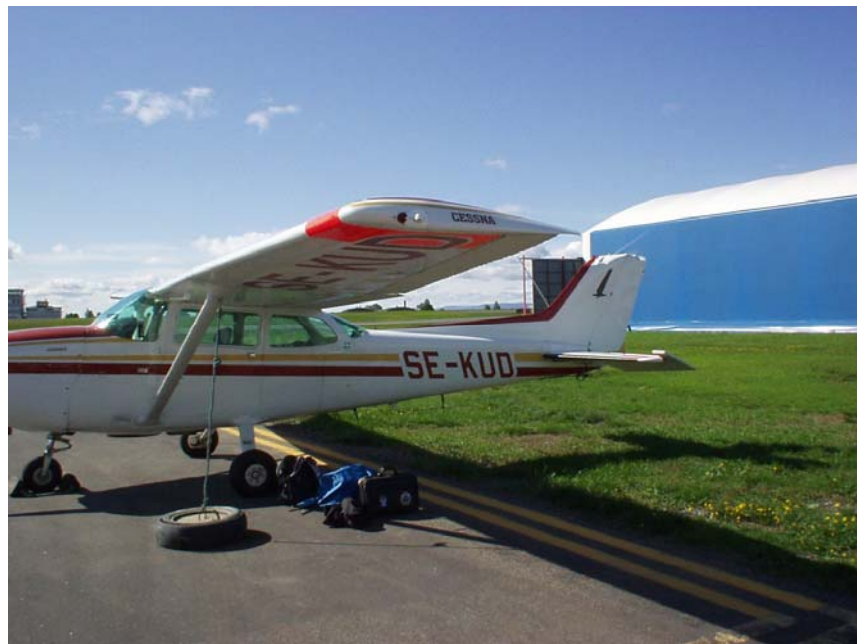
Efter landning kunde det konstateras att KUD:s fena hade krökts av ett slag uppifrån och att LCD hade plåtskador på vänster vingens undersida.

*SE-KUD efter kollisionen*

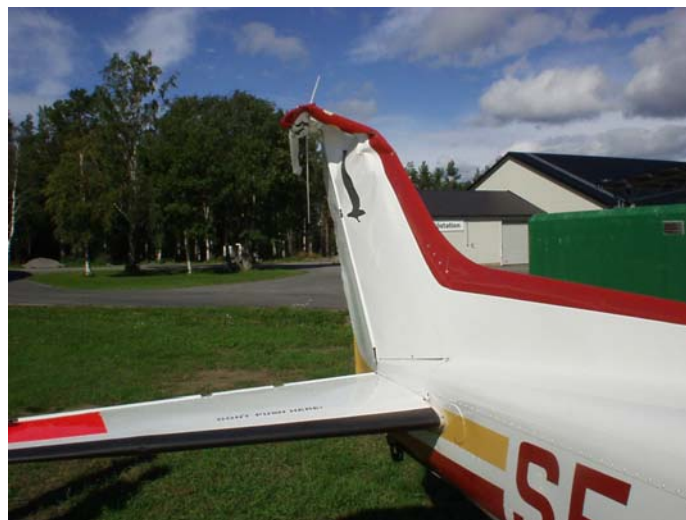
*SE-KUD:s fena*

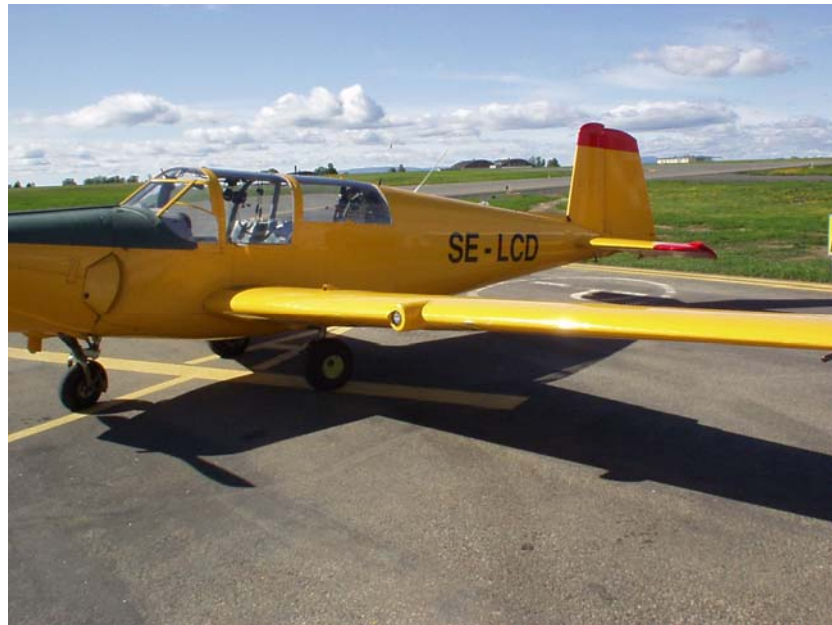
*SE-LCD efter kollisionen*
