Statens haverikommission
Swedish Accident Investigation Board

Rapport RS 2007:05s

**Olycka med fartyget PROSPERO
i Milford Haven i Storbritannien
den 10 december 2006**

Rapport om utredningen av
förlust av manöverförmågan över produkttankern

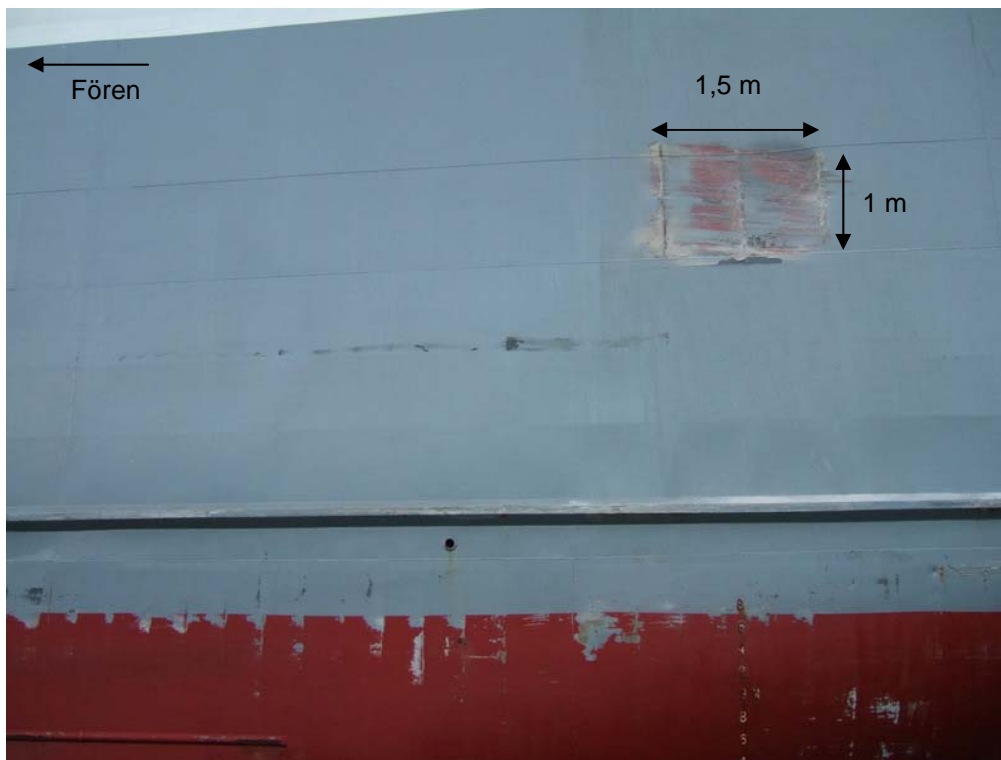
Fig 2. Skada på babords låring på Prospero från pirens hörn

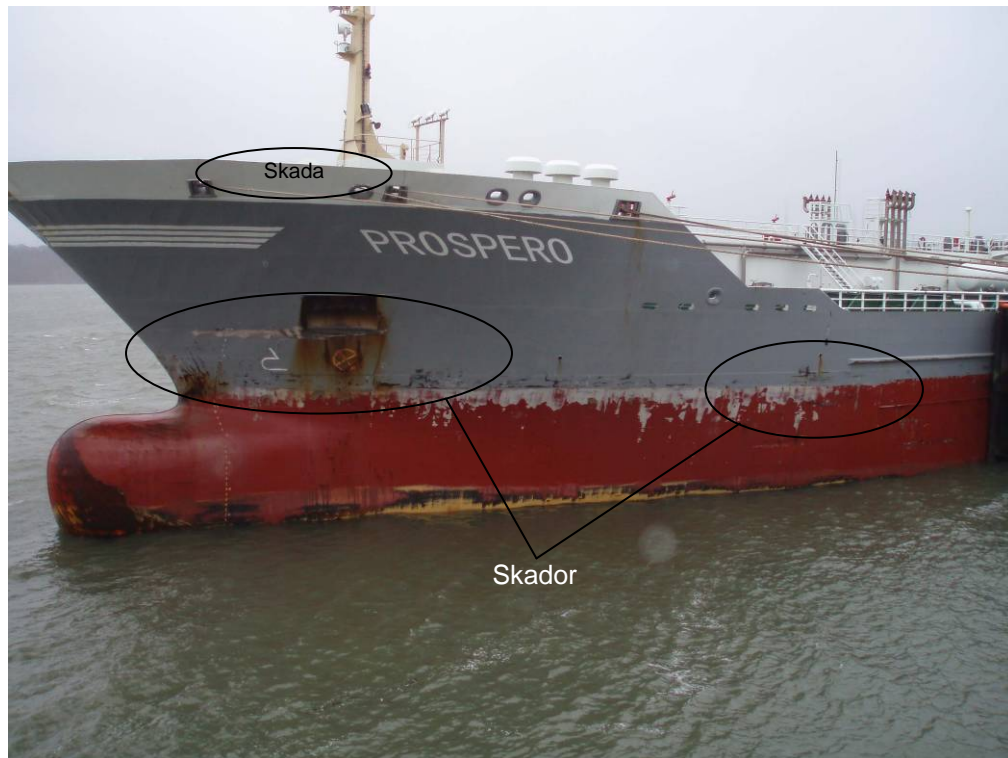
Fig 3. Prosperos bog, bild på skada från pir och ställning

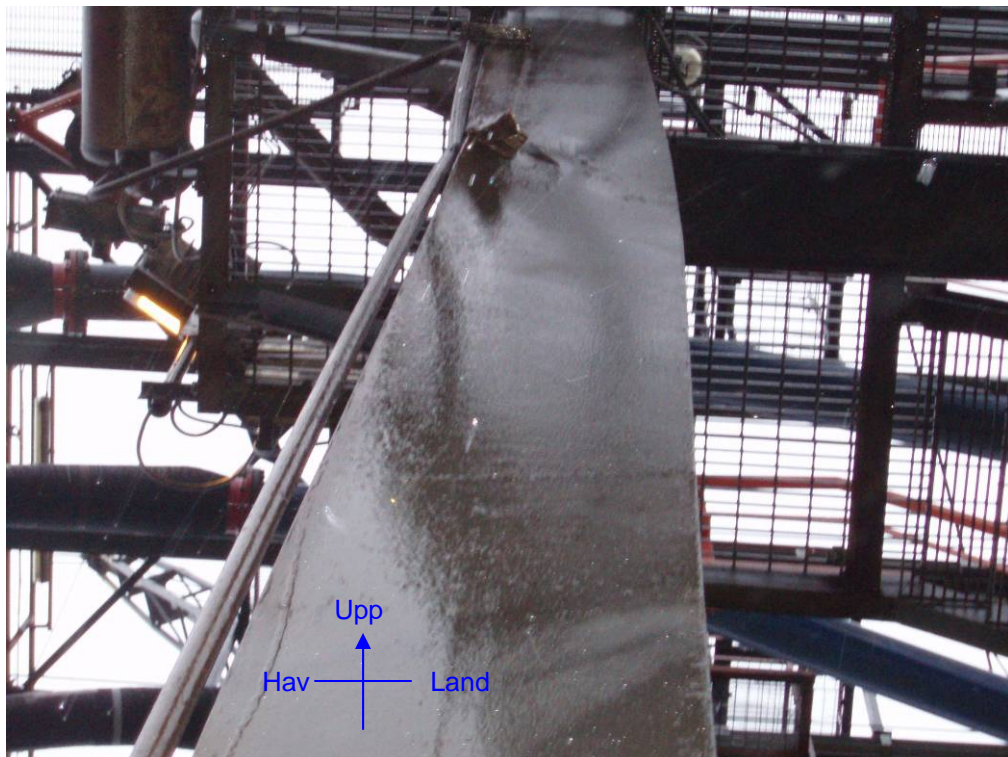
Fig 4. Skada på ställningens last arm från Prosperos bog

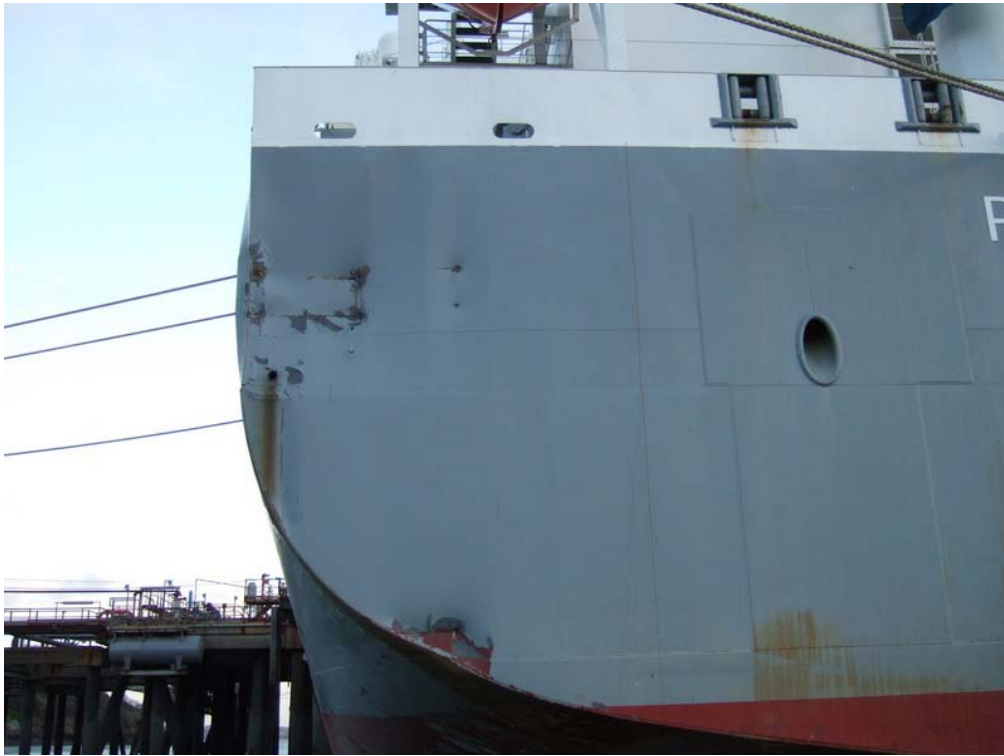
Fig 5a. Skada på Prosperos akter från pirens dykdalber, akterifrån

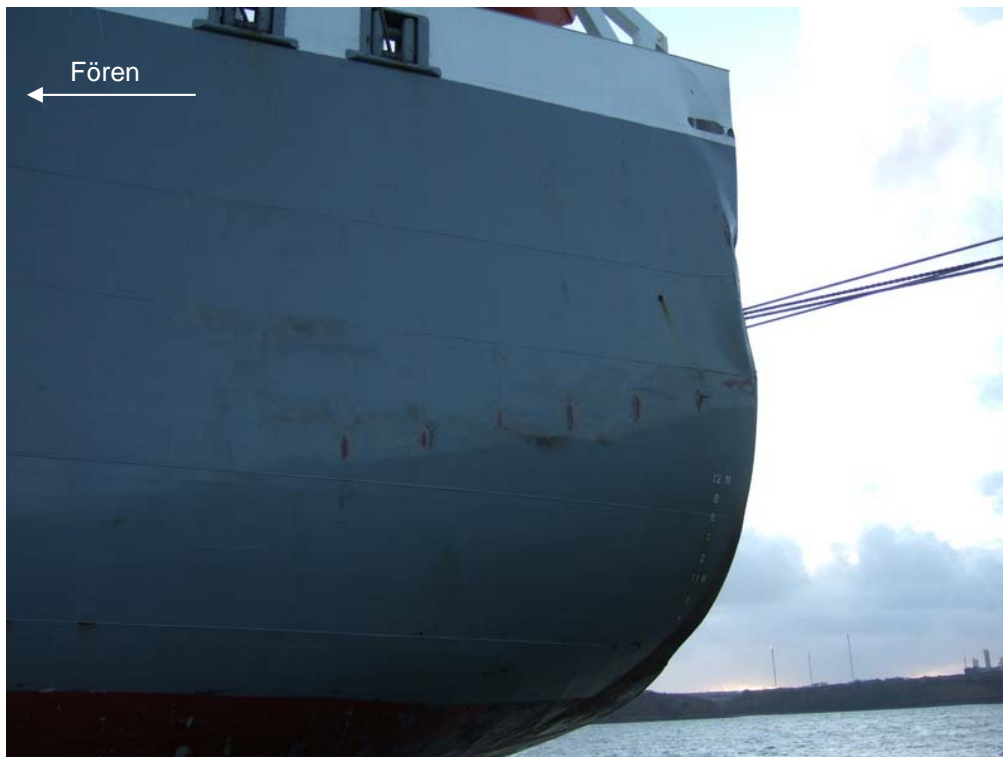
Fig 5b. Skada på Prosperos akter från pirens dykdalber, från babord

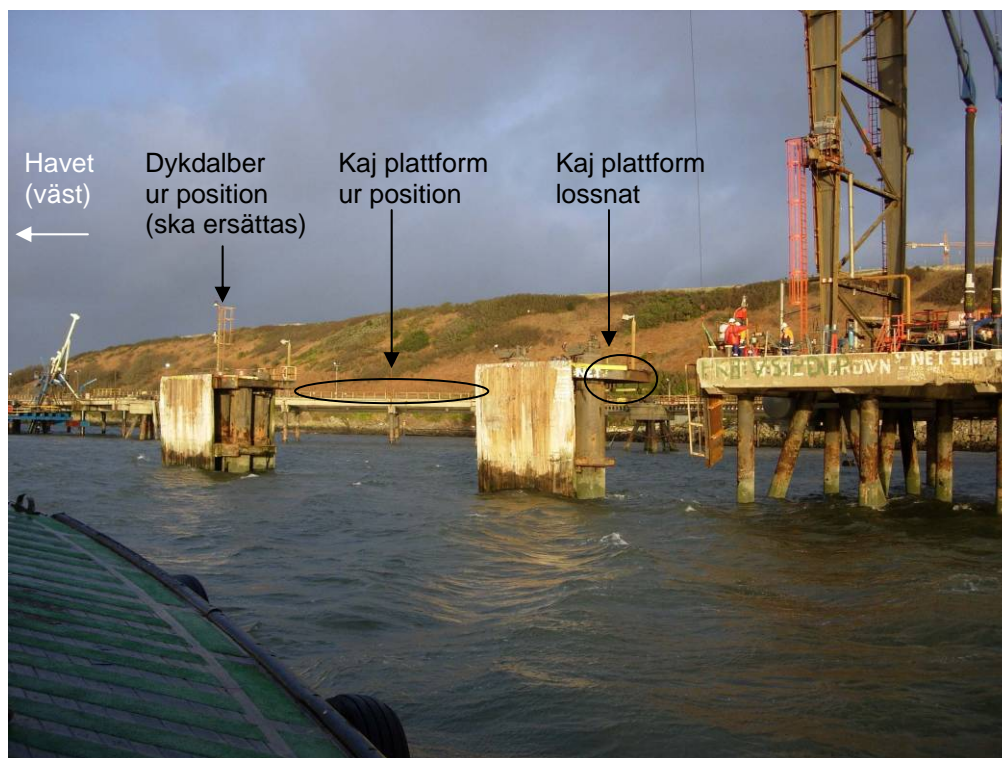
Fig 6. Skada på pirens dykdalber. Den ena kaj plattformen är ur position men fortfarande på plats, den andra har lossnat och sjunkit

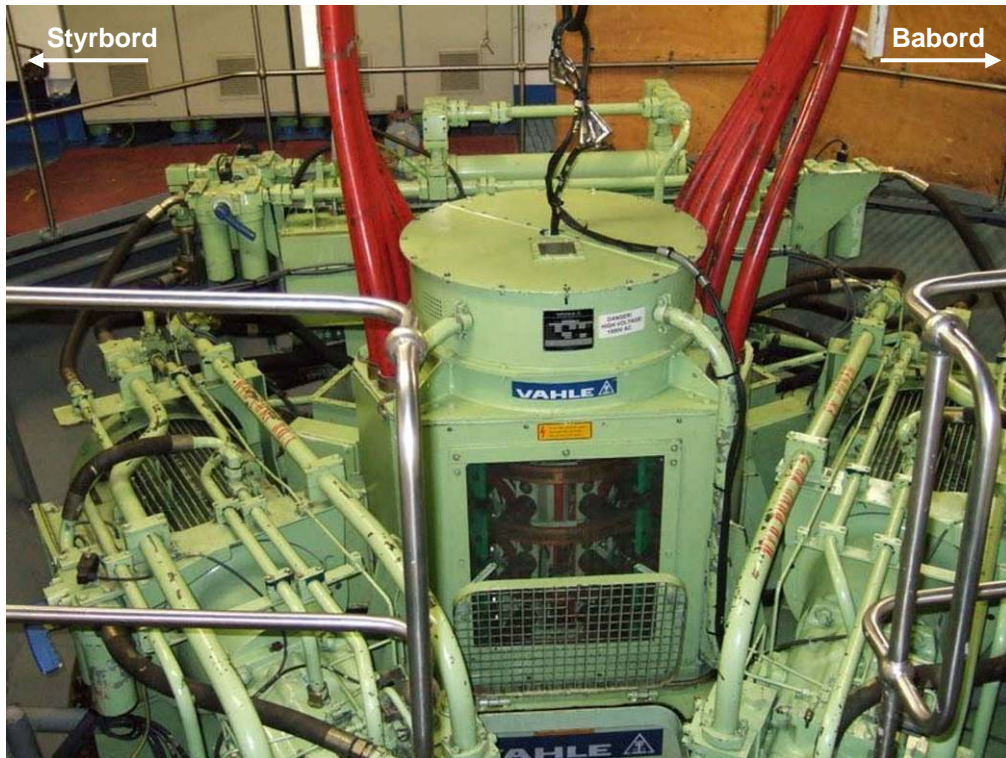
Fig 7a. Podrummet med bild på det provisoriska gaussändararrangemanget

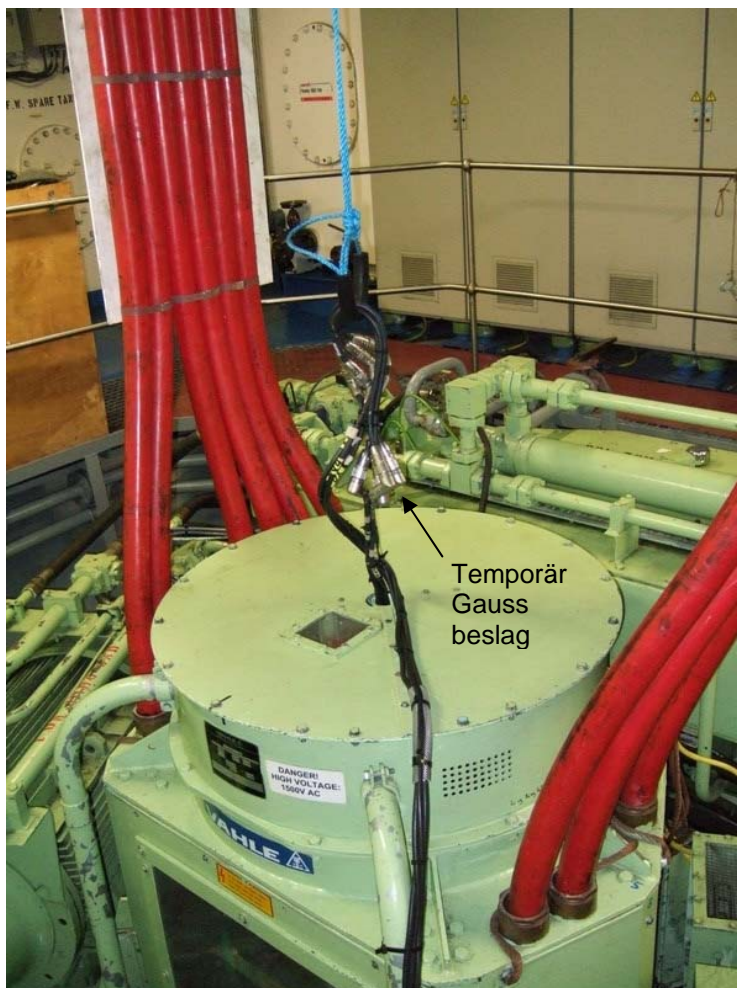
Fig 7b. Närbild på det provisoriska gaussändararrangemanget

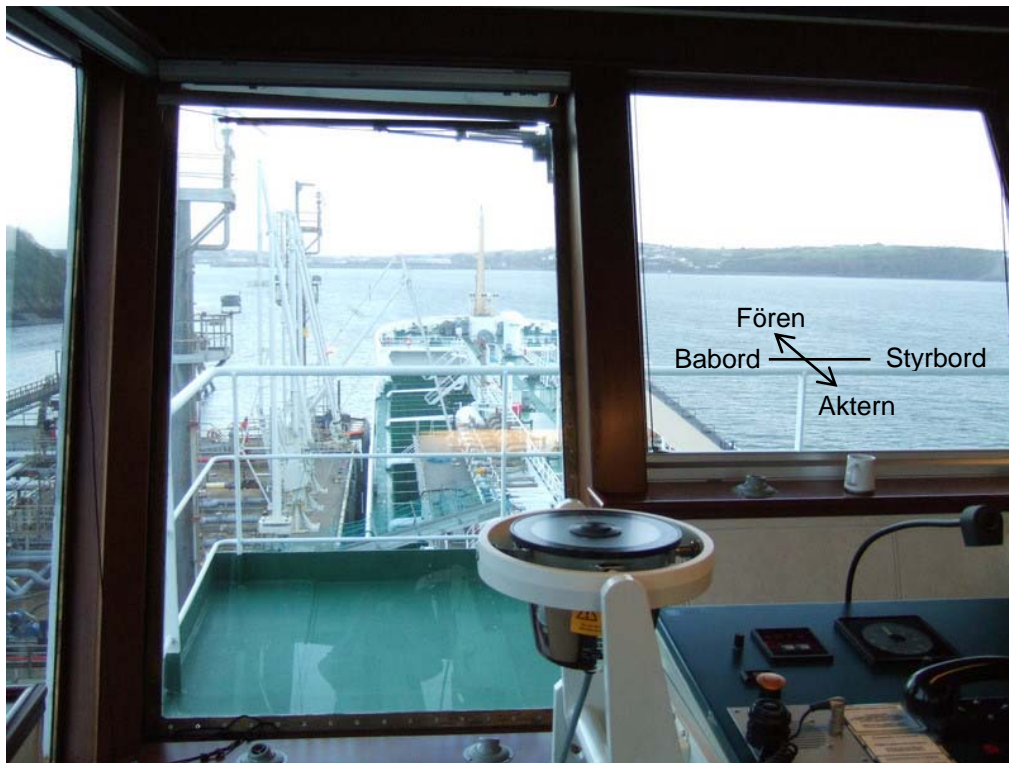
Sikten mot fartygssidan från bryggvingens manöverkonsoler var begränsad av det nedanför liggande däckshusets utskjutande delar (se figur 12), och den person som manövrerade fartyget måste förflytta sig från manöverkonsolen till sidofönstren för att se fartygssidan bättre. Detta problem har korrigerats på nyare fartyg i samma klass.

Fig 12. Bild tagen framåt från bryggans babordskonsol, påvisar skymd sikt

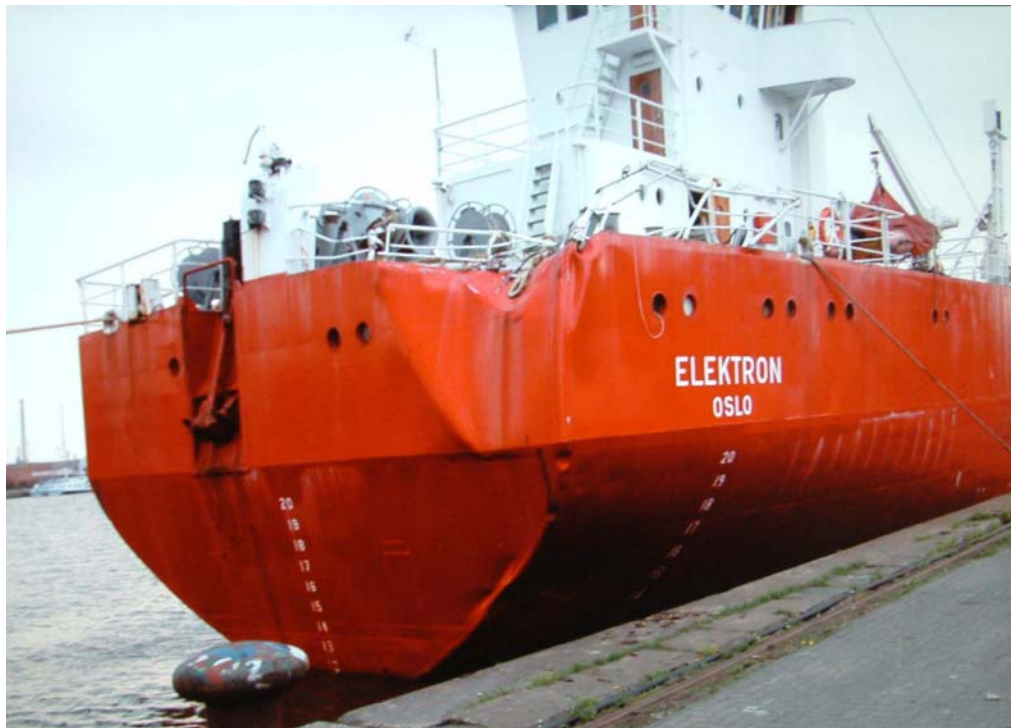
Fig 15. Skada på Elektrons akter från kollision med Bro Sinceros bog

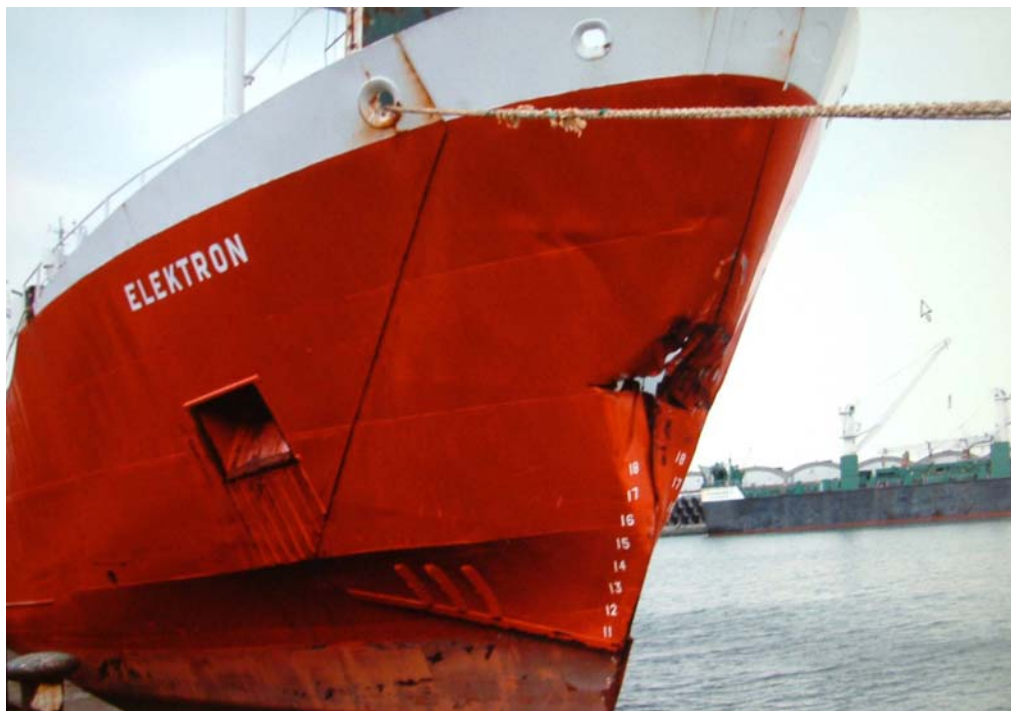
Fig 16. Skada på Elektrons bog från kontakten med slussportarna

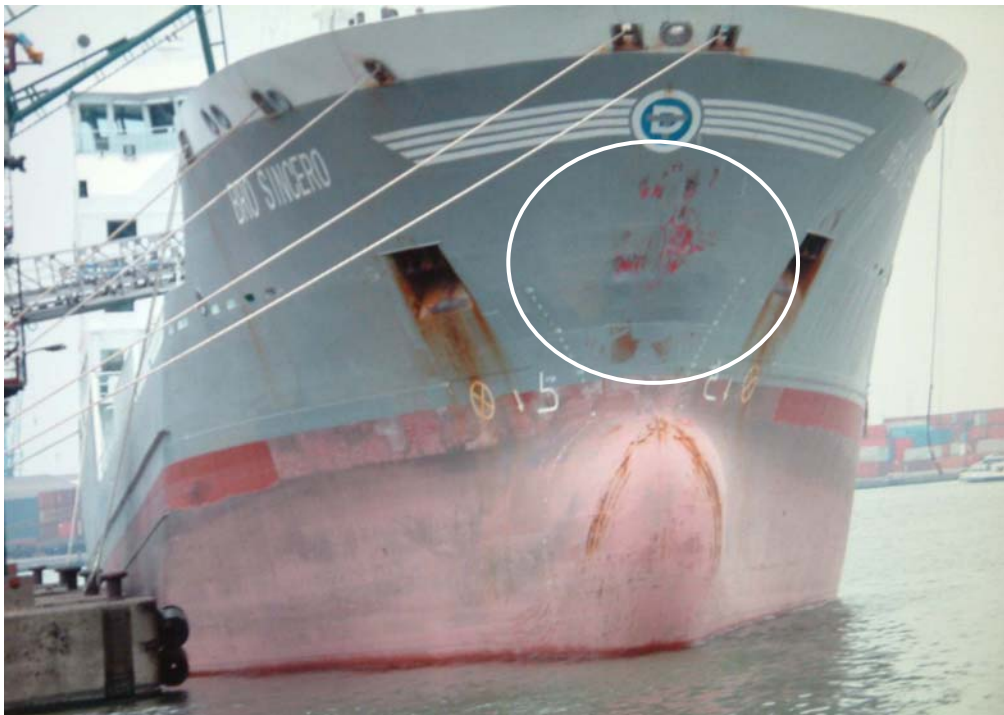
Fig 17. Skada på Bro Sinceros bog från kollisionen med Elektrons akter

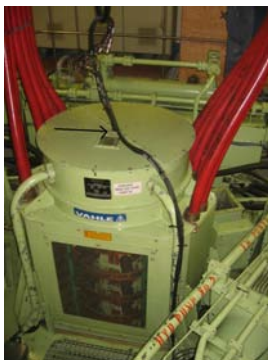
The modification done is creating a limitation to the pod operation; now the pod can not be turned around full turns 360 degrees unlimited times due to the cables being then twisted and damaged. Noted that only the manoeuvring mode is concerned, the sea going mode is limited anyway to +/- 30 degrees. Since the operational way is deviating from the original design, the modification was deemed as a temporary one and a CC was issued for permanent repairs (or alternatively seeking approval of the modified system of transmitting control signals from the pod). Additionally, a MO was issued for the crew to perform and log regular inspections of the control lever stoppers and control cable condition under cover.

Final assembly. Cables coming through a pipe in center and continuing to the control units.

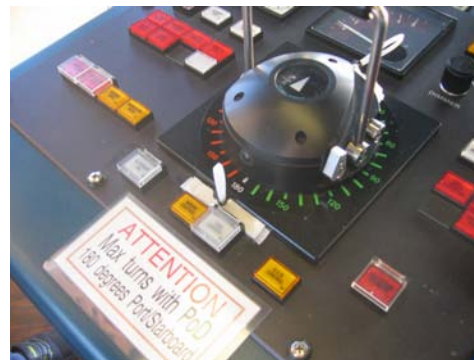
Control lever stoppers and signboard seen in stbd bridge wing, typical for all control positions.

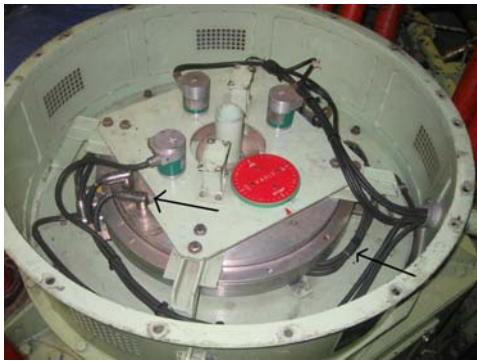
Vessel was attended 20.09. midnight together with two engineers from the pod maker Schottel Siemens. After investigation, the engineers agreed the fault being the defected gauss, which was dismantled and sent to the factory for inspection. Decision if it can be repaired or a new one to be produced is not yet done. New four meter long cables were fitted by-passing the gauss.

As original. Arrow on the right showing the control cables coming from underneath the pod and connected to the gauss. Arrow on the left showing the control cable connected to the otherside of the gauss and continuing to control units.

Conditions and Memoranda - Given		Due Date
CC 12	Pod control transmitting unit (gauss) to be repaired. Finding(s): [Propulsion pod, azimuth A > Control and monitoring system A] Malfunction	2006-12-21
MO 13	As long as the CC related to pod control is in force, the crew are to perform and log regular inspections of stoppers fitted to pod control levers and condition of control cables in the pod and in the pod room.

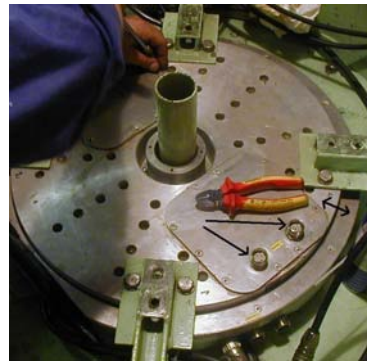
Indicator baseplate taken off. Arrows on the left showing the control cable plugs on the gauss fixed part. Arrow on the right showing the contact surface of the gauss turning part.
