Statens haverikommission
Swedish Accident Investigation Board

Rapport RM 2007:05

Olycka med ett Stridsfordon 90 på Revingehed övningsfält, M län, den 24 mars 2007

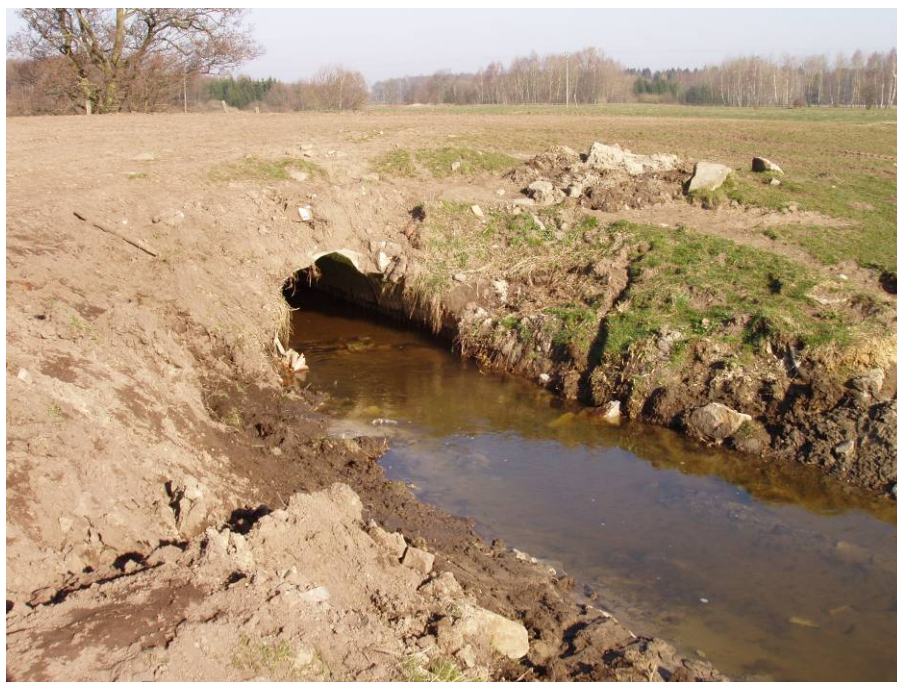
Terrängen utgjordes av gräsbevuxen mark, svagt kuperad och med en något böljande nedförsbacke mot ett dike i ungefärligen nordväst-sydostlig riktning diagonalt i framryckningsriktningen. Dikets totala bredd var knappt åtta meter med en ca två meter bred vattenspegel. Vattendjupet var 35-50 centimeter. Övergången över diket hade en körbredd på ca 12 meter och var belagd med grus. Även området på ömse sidor om diket före och efter övergången var belagd med grus. Vattnet leddes under övergången i en trumma av korrugerad plåt där höjden från vattenytan till trummans överdel var 1,2 meter. (Se bild 1 nedan.)

Bild 1. Olycksplatsen sedd i körriktningen

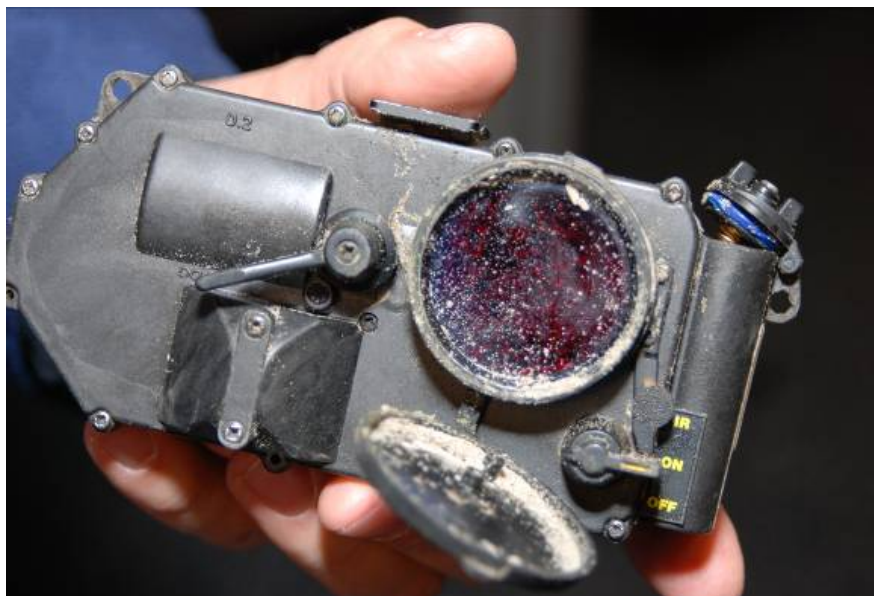
Vagnchefens bildförstärkare, GN1C, var försedd med ett bildrör av generation III och utrustad med minus blå filter för att han skulle kunna använda den utan att bli bländad av den egna instrumentbelysningen, vilken var NVG-anpassad.

Bild 4. Vagnchefens GNIC

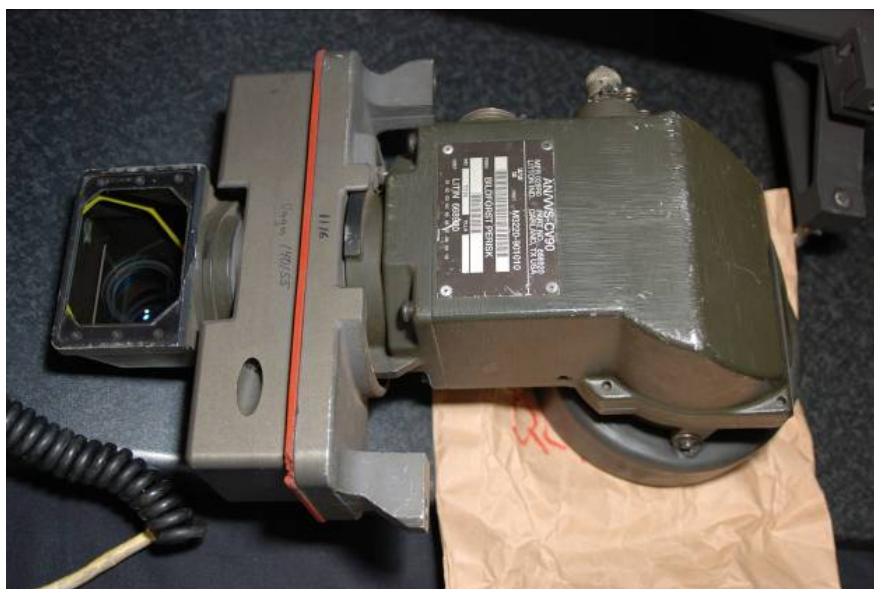
Fordonets förarplats var utrustad med ett körperiskop med bildförstärkare för mörkerkörning. Körperiskopet var försett med ett bildrör av generation II, utan minus blå filter.

Bild 5. Förarens körperiskop

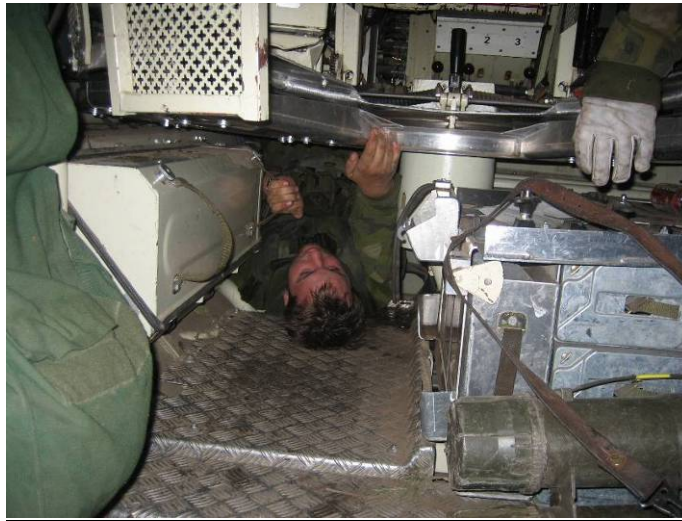
Bild 7. Utrymning genom förarens nödutgång under tornet

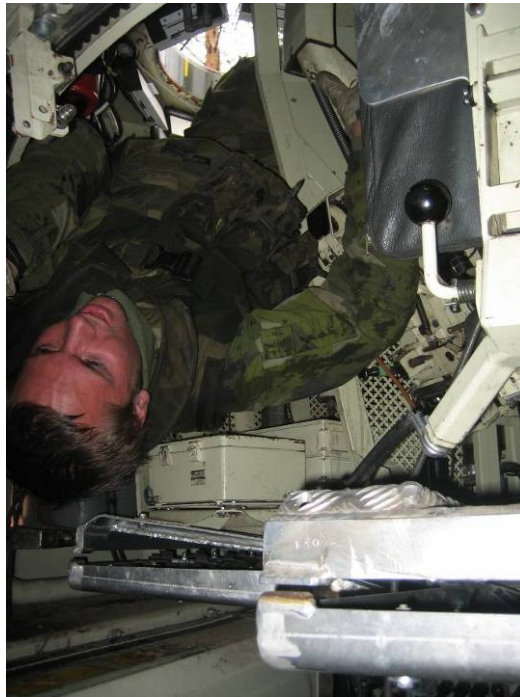
Bild 8. Vagnchefen utrymmer bakåt genom stridsutrymnet

Såväl vid olyckan som under utrymningsproven kunde konstateras att det var svårt och i vissa lägen omöjligt för besättningen att utrymma genom stridsrummet med hjälm och övrig skyddsutrustning påtagen. Skaderisken under sådan utrymning är betydande. Det har inte kunnat fastställas, men kan heller inte uteslutas att vagnchefen hade fastnat i någonting med sin personliga utrustning.

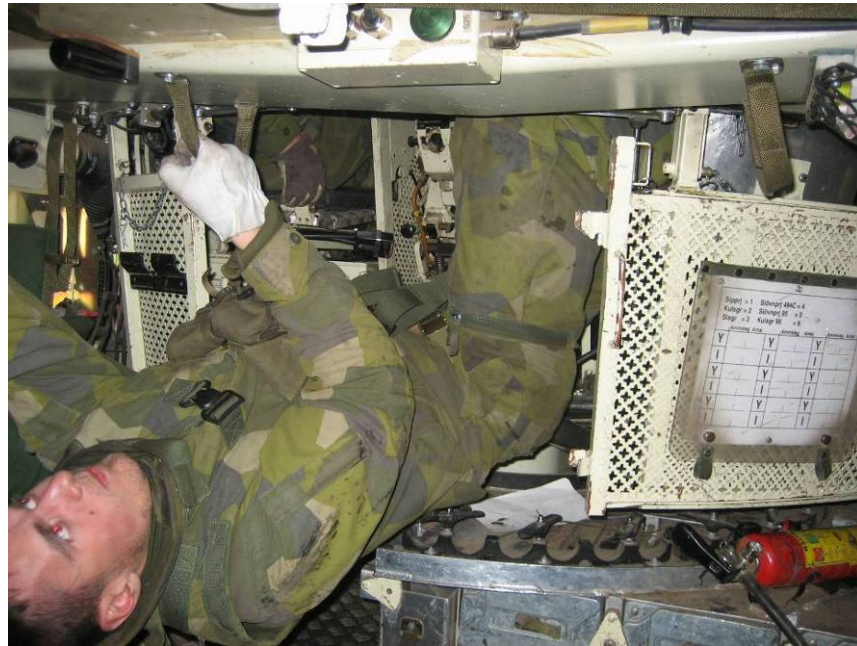
Bild 9. Skytten utrymmer bakåt genom stridsutrymmet. Notera den vassa kanten vid höger överarm

Vagnen har invändigt många vassa hörn och utstickande bultar m.m. som utgör en skaderisk redan vid normal användning. Detta accentueras om vagnen lutar kraftigt eller stannar tvärt. Säkerhetsbälten finns men används i begränsad omfattning, trots att det framgår av instruktionen för fordonet att de ska användas vid färd. Enligt uppgift är konstruktionen sådan att vagnchefen inte kan lösa sina uppgifter, om är fastspänd. Vid olyckan var skytten den ende, som var fastspänd, vilket medförde att han blev hängande i säkerhetsbältet tills han kopplade loss sig.

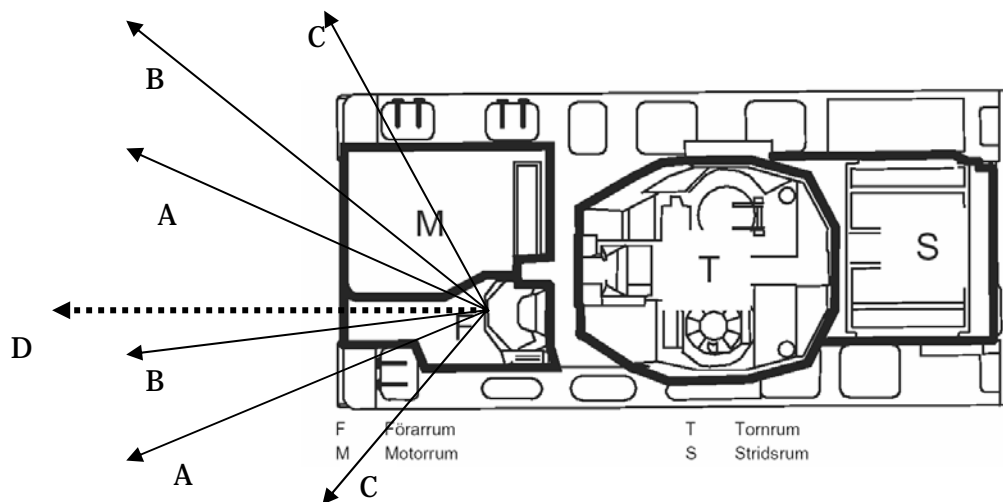
- Periskopet rakt fram ger en siktinkel på $\pm 20^\circ$.
- Periskopet mot högra siktanten på höger flygel ger 34° höger och 6° vänster om rakt fram.
- Genom maximala utslag kan man se 56° höger och 45° vänster.
- Siktinkeln i höjdlid är 12° och närmaste punkt att se marken ligger 5,5 m framför vagnen.

Bild 11: Förarens siktinklar. A/ Periskopet rakt fram $\pm 20^\circ$. B/ Periskopet i linje med höger framhörn $+ 34^\circ - 6^\circ$ från rakt fram. (vanlig inställning vid körning). C/ Största möjliga siktinkel med förflyttning av bildförstärkarperiskopet $+56^\circ - 45^\circ$. D/ Siktinkel i höjdlid 12° , närmaste punkt att se marken ligger 5,5 m framför vagnen
