**Statens haverikommission**  
Swedish Accident Investigation Board

## **Slutrapport RO 2011:01**

***Dammbrott, Hästberga, Hässleholms kommun,  
Skåne län, den 7 november 2010***

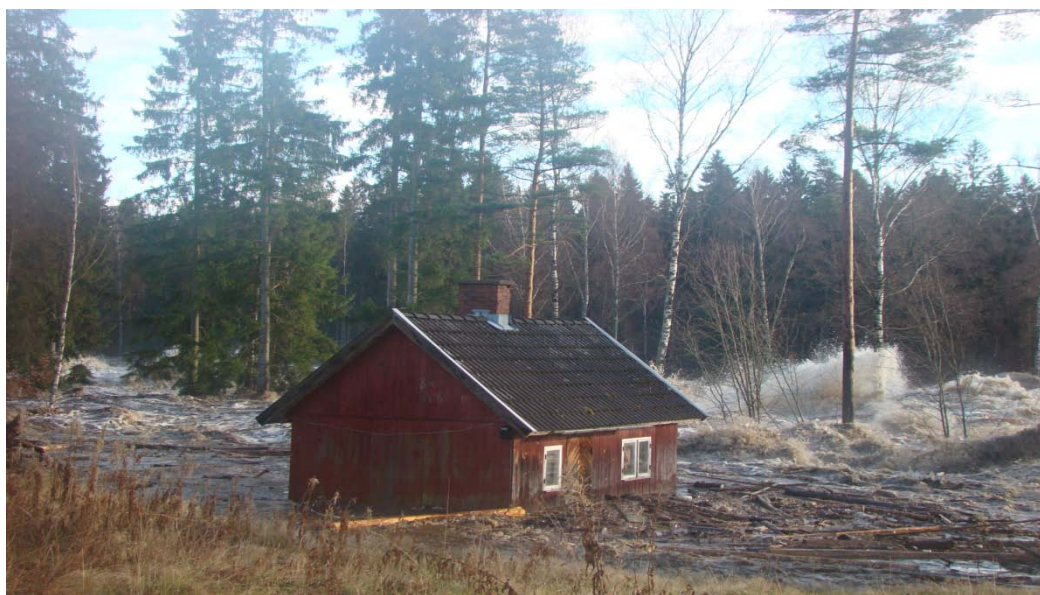
Vattenmassorna skar genom resterande dammdel, forsade ut och svämmade över Helge å, fig. 1. Ingen människa skadades, men de materiella skadorna på fastigheter, en bro och vägpartier nedströms dammen blev betydande.

Fig. 1 Vatten forsar ur den brustna dammen. Foto: Konstantin Jaroslavtsev.

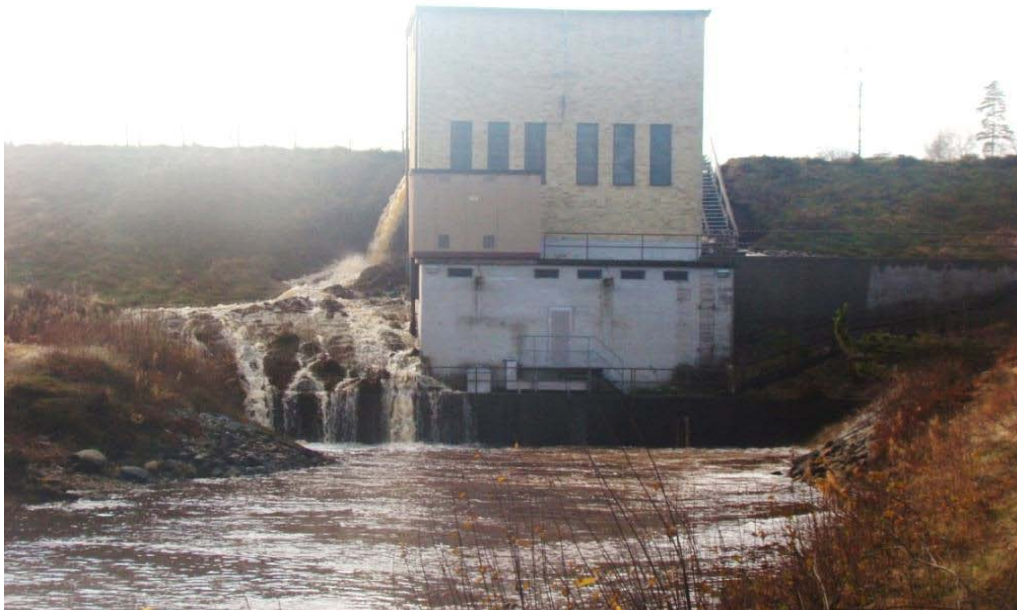
Det rann vatten i en stråle på höger sida om kraftstationen och det kom ett betydande flöde även från utskovsfåran. Vattnet från utskovsfåran var klart medan vattnet från avloppsfåran var kraftigt grumlat. De förstod att en olycka var nära förestående och ringde SOS Alarm. Under samtalet kunde de iaktta hur en del av vänster fyllningsdamm närmast kraftstationen, ca 5 m lång och 2 m hög,

bröts loss, varefter resten av dammen spolades bort. Sedan de satt sig i säkerhet på högre liggande mark lyckades de filma resten av händelseförloppet samtidigt som de samtalade med operatören på SOS Alarm.

**Fig. 5** Foto taget omedelbart före dammbrottet med strömmande vatten vid sidan av kraftstationen. Foto: Konstantin Jaroslavtsev.

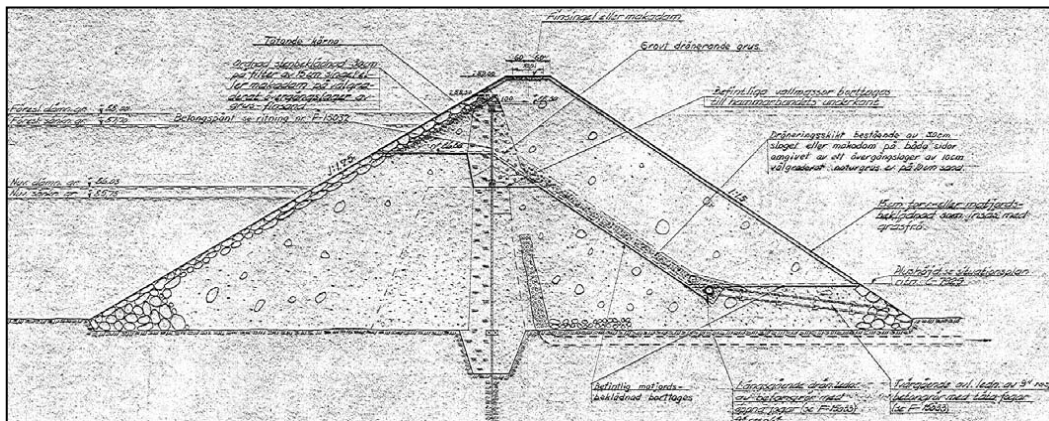
Fig. 8 Hästberga kraftstation, ritning F-15031. Normalsektion av jordvall. 1958-03-04.

När träsponten schaktades fram visade det sig emellertid att den var rötskadad efter att ha varit i bruk under endast sex år från 1952 till 1958. Åtgärden blev att träsponten kapades med 40-90 cm till friskt trä, varefter den skarvades på med nytt virke. Orsaken till att man valde denna lösning istället för att förlänga betongsponten kan ha varit att betongplanken redan var tillverkade. Man hade också kontakt med bl. a. Svenska träforskningsinstitutet angående rötskadorna och fick råd om lämplig impregnering. Det är emellertid inte klarlagt vilka åtgärder som vidtogs för att skydda träsponten.

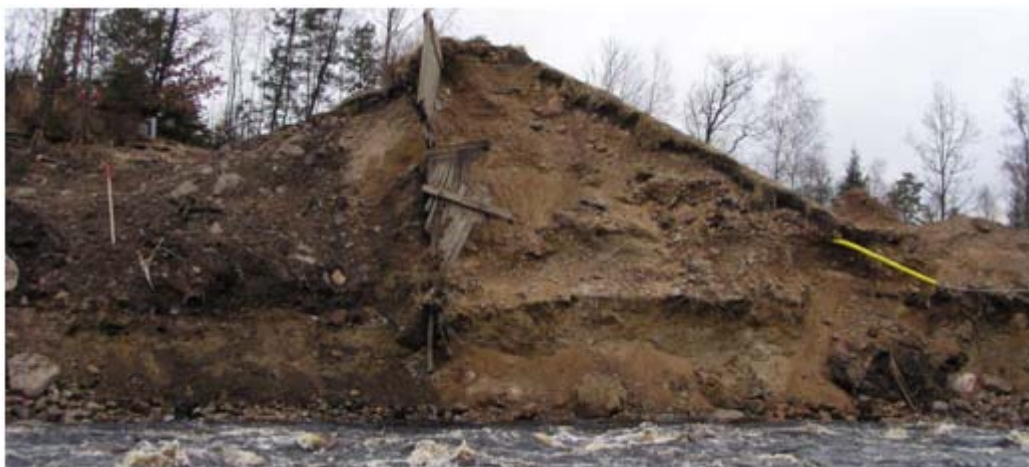
De delar av spontkonstruktionen som är synliga efter dammbrottet bekräftar det ovan beskrivna utförandet. Vid en inspektion av sponten i vänster fyllningsdamm i mars 2011, inom ramen för denna utredning, kunde konstateras att den påskarvade delen av träsponten är allvarligt rötskadad, medan den äldre delen är i bättre kondition.

Fig. 9 Bild på vänster fyllningsdamm tagen den 29 mars 2011. Spontväggen med betongplank överst och den påskarvade träsponten därunder. Gränsen mellan dammfyllning och naturlig markyta syns tydligt.

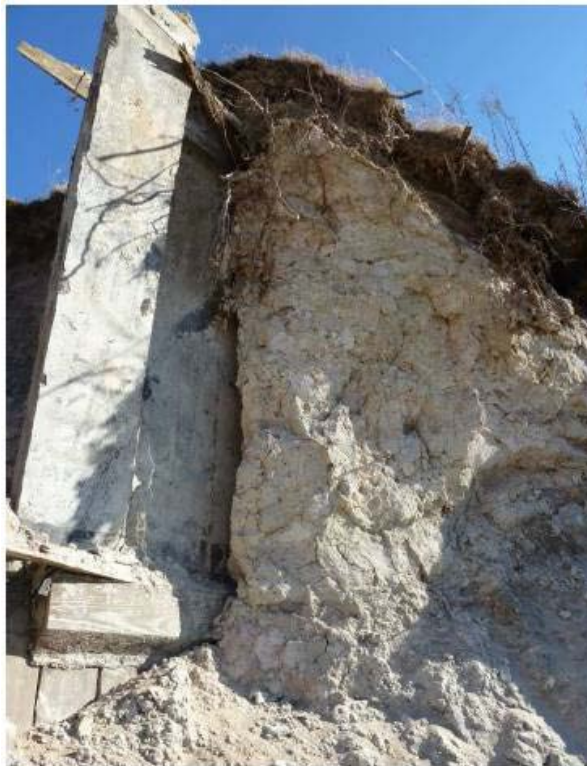
Vid fältbesök i mars 2011 kunde uppbyggnaden av övre delen av mittenfyllningsdammen studeras. Täckärnan bestod av kiselgur (diatomit), vilket är ett finkornigt sjösediment som till största delen består av skal av kiselalger. Ett prov av täckärnan studerades i mikroskåp och visade sig bestå av sådana skal, mineral-korn och organiskt material (troligen gyttjesubstans). Kiselgur är en finkornig och porös jordart med låg densitet som används industriellt som bl.a. filtermedel. Dess geotekniska egenskaper är inte kända.

**Fig. 13** Delar av täckärnan i mittenfyllningsdammen. Materialet är kiselgur. Foto: SGU.

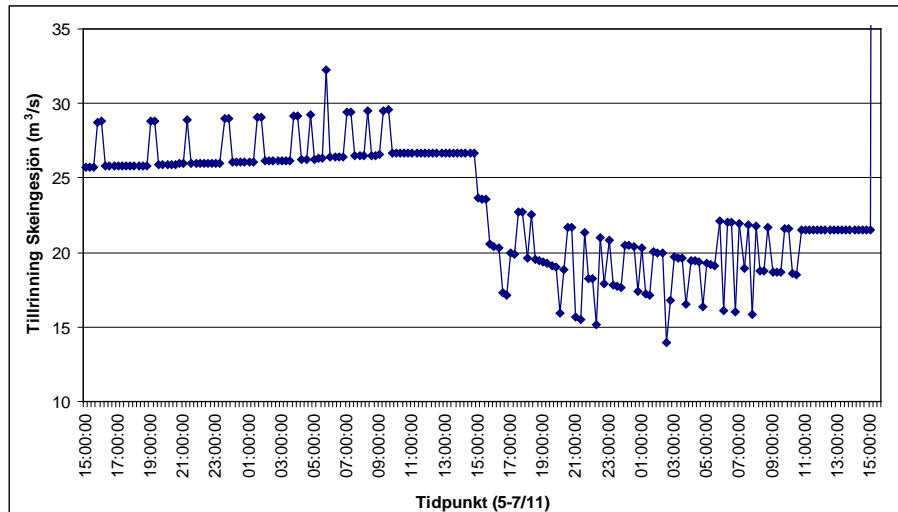
I fig. 17 visas hur tillrinningen till Skeingesjön varierade från kl. 15.00 den 5 november till kl. 15.30 den 7 november. Det senare klockslaget är den första tidpunkt då dammbrottet gav utslag i SMHI:s data från Skeingesjön. Det syns i figuren hur tillrinningen sjönk markant omkring klockan 15 den 6 november.

**Fig. 17 Tillrinning till Skeingesjön beräknat utifrån observerat vattenstånd i och vattenföring ut från Skeingesjön, 15-minuters upplösning från den 5/11 kl. 15 till den 7/11 kl. 15.30.**

Från att flödet hade varit svagt ökande och omkring  $26 \text{ m}^3/\text{s}$  sjönk tillrinningen på ett par timmar till under  $20 \text{ m}^3/\text{s}$  och visade en minskande trend. Utifrån dessa data gjordes en överslagsmässig beräkning av hur mycket nivån i dammen uppströms Hästberga kraftverk skulle stiga under antagandet att tillrinningsminskningen magasinerades i dammen. Medeltillrinningen fr.o.m. kl. 15.00 den 6 november t.o.m. kl. 15.00 den 7 november var  $19,8 \text{ m}^3/\text{s}$ , medan den var  $26,8 \text{ m}^3/\text{s}$  fr.o.m. kl. 15.00 den 5 november t.o.m. kl. 14.45 den 6 november. Detta ger en minskning av tillrinningen på  $7 \text{ m}^3/\text{s}$ . Detta gav en minskad vattenvolym på ca  $600\,000 \text{ m}^3$ . Hade minskningen magasinerats i Hästbergadammen skulle detta resulterat i att vattennivån då stigit med omkring  $75 \text{ cm}$  förutsatt att åsidorna tillätit detta.

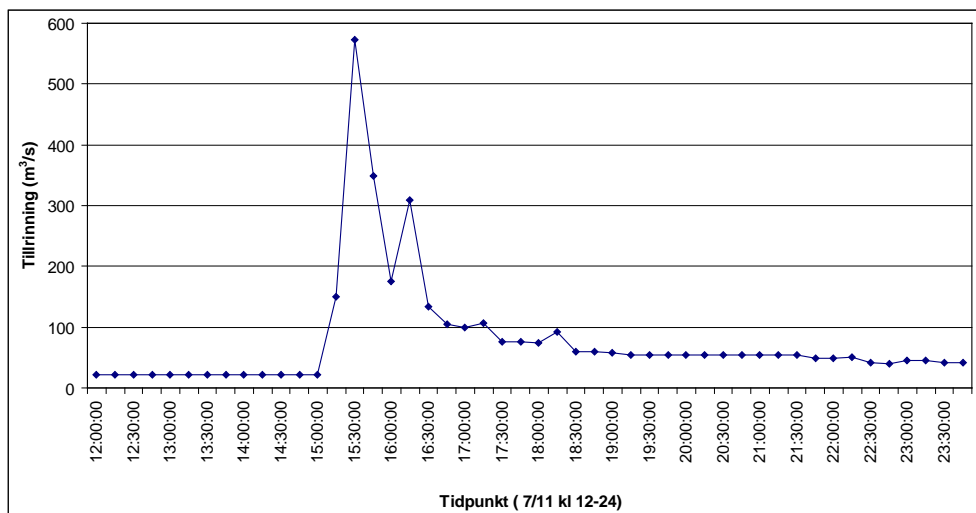
Tillrinningen vid dammbrottet visas i fig. 18. Beräknar man tillrinnande volym till Skeingesjön under de första fyra timmarna efter brottet (kl. 15-19) blir den totala volymen  $2,2 \text{ Mm}^3$ . Antas sedan att den tillrinningen exklusive volymen från dammbrottet borde ha varit  $27 \text{ m}^3/\text{s}$  kan volymen vatten i dammen vid brottet beräknas till ca  $1,9 \text{ Mm}^3$ .

**Fig. 18 Tillrinning till Skeingesjön beräknat utifrån observerat vattenstånd i och vattenföring ut från Skeingesjön, 15-minuters upplösning under perioden kl. 12-24 den 7/11.**
