**Statens haverikommission**  
Swedish Accident Investigation Board

## ***Rapport RL 2008:01***

**Tillbud med flygplanet SE-DSP  
i luftrummet sydväst Stockholm, AB län,  
den 22 mars 2007.**

Dnr L-04/07

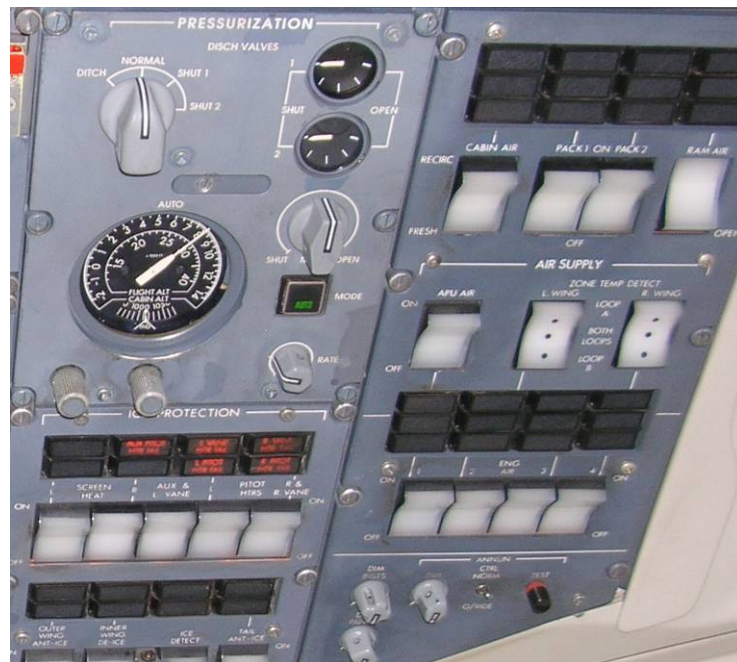
Fig. 1

Systemet manövreras av förarna från två kontrollpaneler placerade i förarkabinens tak. Där kan förarna bl.a. välja från vilken källa kalla kabinluften ska tas, aktivera "packarna" samt ställa in önskat kabintryck och temperatur. Se fig. 1.

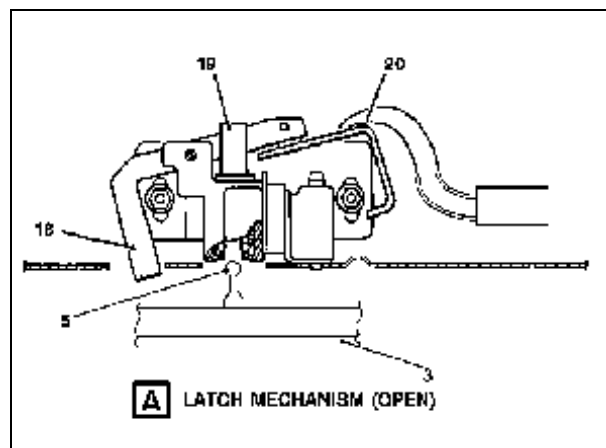
*Fig. 3*

Luckorna har en låsmekanism som består av en kulformad låskolv på luckorna som sticks in luckramen och låses av en fjäderbelastad låsklack vilken kan öppnas elektriskt. Se fig. 3 nedan.

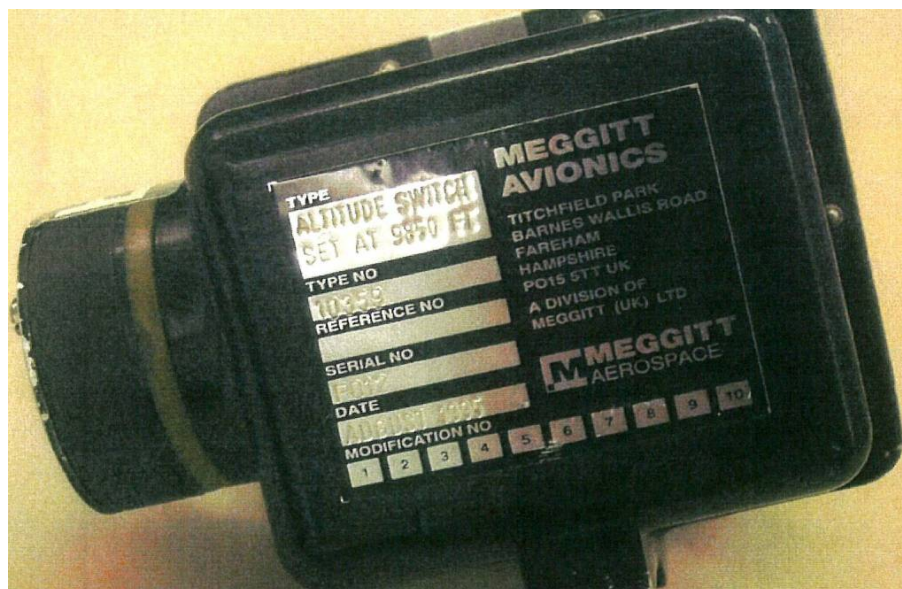
Fig. 6. Trycksensorn

Vid ca 10000 fot tändes en varningslampa i cockpit för ”Avionics fan off”. Förarna påbörjade läsning av nödchecklistan för denna varning, som bl.a. kan orsakas av lågt lufttryck, men ingen kontroll eller åtgärd med anledning av varningen fanns föreskriven. På ca 18000 fot ropade en ur kabinbesättningen upp och berättade att syrgasmaskerna över passagerarplatserna i kabinen hade fallit ner. Förarna upptäckte vid kontroll att flygplanets kabin inte var trycksatt och påbörjade omedelbart nedgång till säker höjd. Flygplanet nådde en höjd av ca 19000 fot innan nedgången inleddes. Under nedgången tändes den varningslampa för hög kabinhöjd som enligt specifikationerna skulle varnat förarna när kabinhöjden översteg 10000 fot. Vid undersökning visade sig den aktuella trycksensorn vara skadad.

Testningen avseende luftläckage i enheten utvisade kraftigt läckage vid den skadade ventilationsskruv. Överbelastningstestet, som utfördes till en simulerad tryckhöjd av 40000 fot, genomfördes inte p.g.a. att enheten inte bedömdes klara tryckhöjden med det konstaterade läckaget.

Enligt tillverkarens bedömning har den läckande ventilationsskruven inte haft någon inverkan på enhetens funktion. Slutbedömningen blev att trycksensorn fungerade enligt specifikationerna vid testtillfället.

- Verka för att tillsynsintervallen för kabintryckssensorer i den aktuella flygplanstypen minskas (RL 2008:01 R2).
