Statens haverikommission
Swedish Accident Investigation Board

Rapport RL 2007:22

Olycka med helikoptern SE-JEH vid Fetsjön i Kittelfjäll, AC län, den 4 september 2007

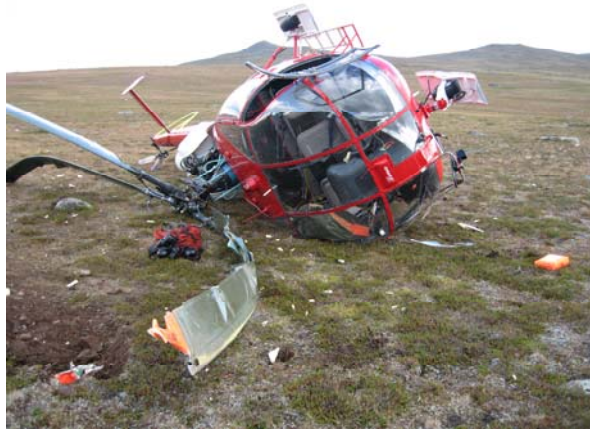
Kontrollanten tog över rodren och gav fulla roderutslag för att försöka hejda vältningsrörelsen. Lutningen på helikoptern hade dock överskridit vad som var möjligt att korrigera (så kallad "dynamic rollover"). Rotorbladen tog i marken och helikoptern blev liggande på höger sida, se bild.

Helikoptervraket

Olyckan orsakades av att en nödövning ansatts utan att det fanns en tillräcklig beredskap att fånga upp ett kritiskt agerande.

- Undvika att använda kontrollanter som inte är fullständiga kontrollanter. Om kontrollanten inte är behörig på typen bör flygprov genomföras med kandidat och instruktör på pilotplats och kontrollanten som medföljande. (RL2007:22 R1)
- Informera kontrollanter om att kritiska nödövningar endast ska utföras på platser som är övervakade och där assistans är tillgänglig. (RL2007:22 R2)
