Statens haverikommission
Swedish Accident Investigation Board

Rapport RO 2008:03

Vägtrafikolycka med drag- tankfordon och personbilar samt åtföljande brand vid trafikplats Heberg på väg E6 söder om Falkenberg, N län, den 21 november 2005.

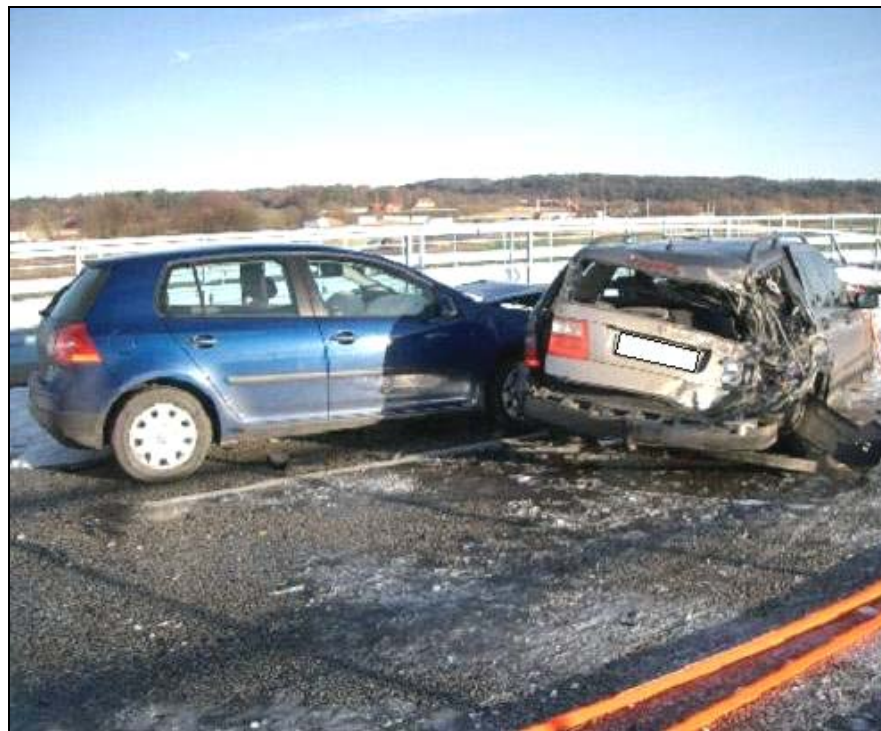
Personbil 3 fick omfattande skador och blev stående snett in över vänster körfält ca 25 m norr om tankfordonet och tillräckligt nära för att få mindre skador av värmestrålning från branden, figur 2.

Personbil 4 blev stående med den högra delen av fronten in mot vänster sida av personbil 3 enligt figur 2.

Figur 2. Personbil 3 (ljusgrå) och 4 (blå)

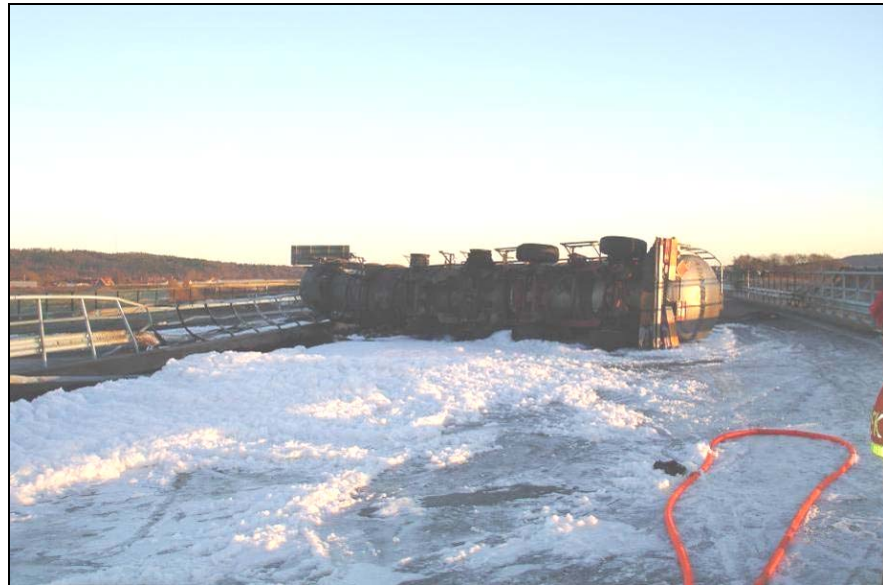
Drag- tankfordonet körde in i och över vänster körfält och genom broväg. I samband med händelsen välte fordonet. Tankfordonet/påhängsvagnen blev liggande på höger sida med den främre delen på kanten till den bro som hade trafik med körriktning mot norr. Fordonet låg på så sätt snett över det fria utrymmet mellan broarna som var 3,3 m. Den större delen av fordonet låg kvar på den bro som hade trafik i södergående körriktning enligt figur 3.

Figur 3. Tankfordonet/påhängsvagnen med skum för brandsläckning i förgrunden

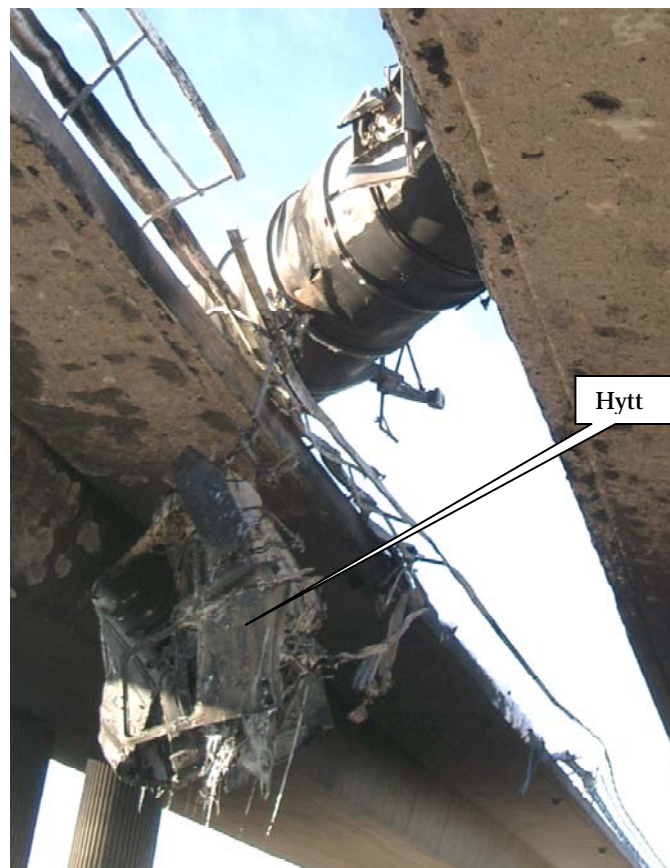
Dragfordonets hytt separerade från chassiet och blev hängande under bron som hade körfält mot söder, figur 4.

Figur 4. Dragfordonets urbrända hytt hängande under bron

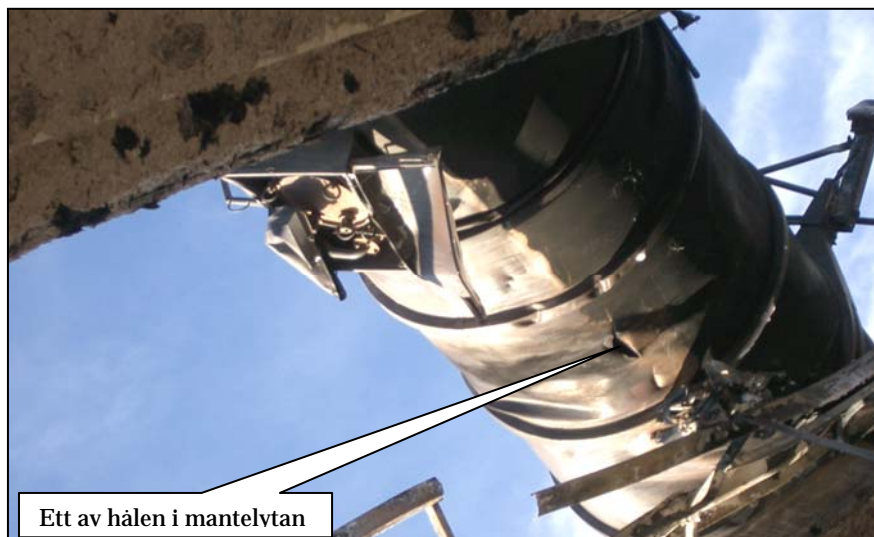
I samband med att tankfordonet/påhängsvagnen välte uppstod hål i tanken, figur 5. Enligt vittnesuppgifter började omgående en omfattande brand.

Figur 5. Tanken som ligger över det fria utrymmet mellan de båda broarna

Fotografier från branden visar en intensiv och omfattande brand även under broarna (figur 8). De största hålen i tanken var belägna på den del av tanken som befann sig mellan broarna. Inget hindrade den brandfarliga vätskan att fritt falla ner till marken. Den mängd brandfarlig vätska som rann ut på bron kunde rinna ner i utlopp för regnvatten och från undersidan av bron också fritt falla ner till marken under bron.

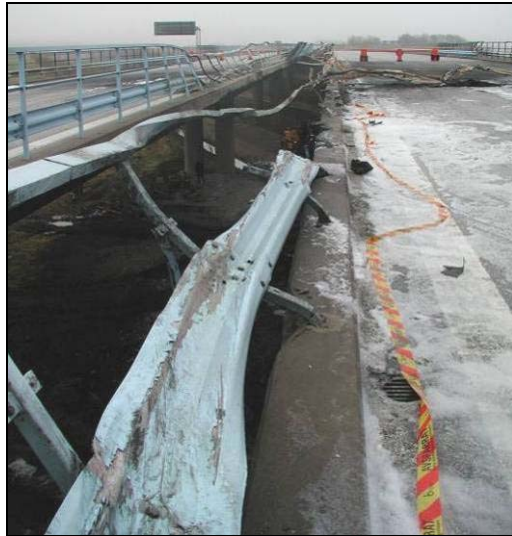
Figur 6. Den västra bron i sydlig riktning med bildens underkant ca 140 m in på bron

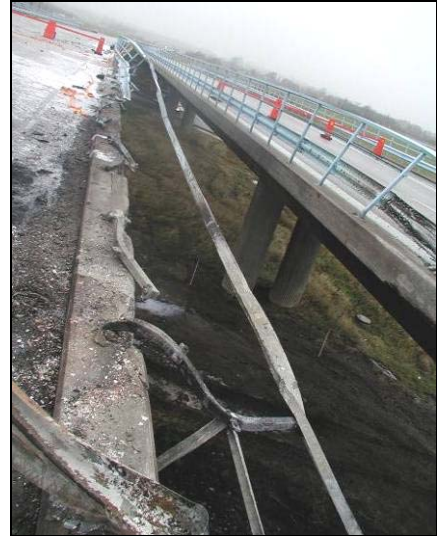
Figur 7. Den västra bron i nordlig riktning

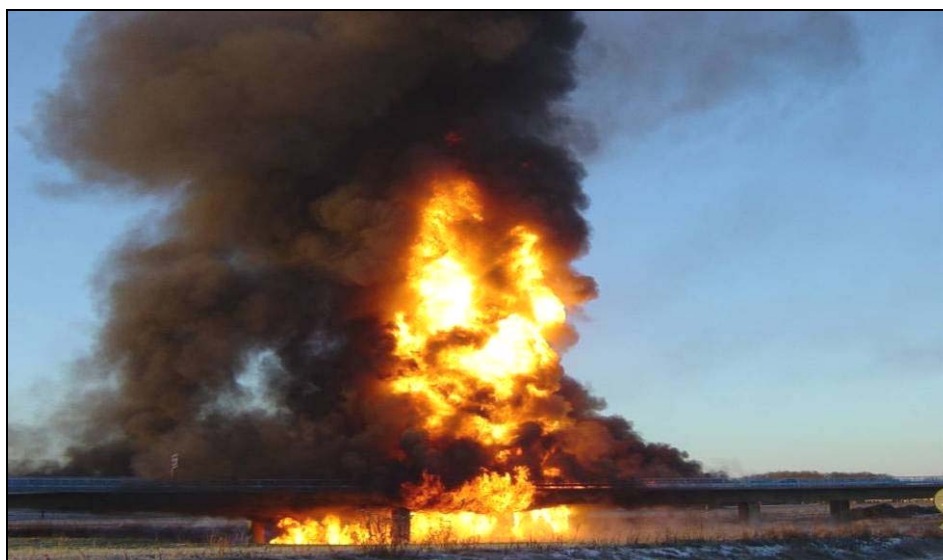
Figur 8. Branden innan räddningstjänsten anlände till olycksplatsen

Branden har varit mycket intensiv med en extremt hög effektutveckling. Två olika beräkningsmodeller visade ungefär samma resultat, ca 1,3 GW. En beräkning av flamhöjden gav mycket avvikande resultat i jämförelse med den verkliga som framgår av fotografier från olyckan. Bräkningsmodellerna gav en flamhöjd som motsvarade 50–70 % av den verkliga vid olyckan.

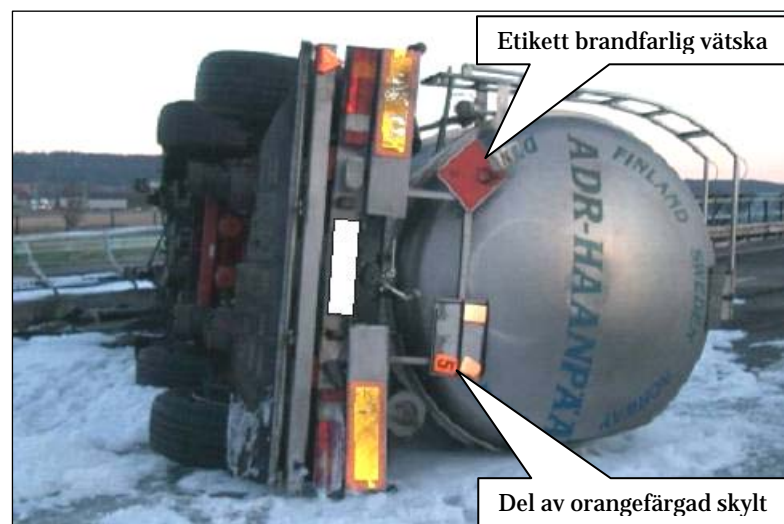
Av en separat s.k. storetikett framgick att det var en brandfarlig vätska i lasten, figur 9.

Figur 9. Den orangefärgade skylten visade endast siffran 5 efter olyckan

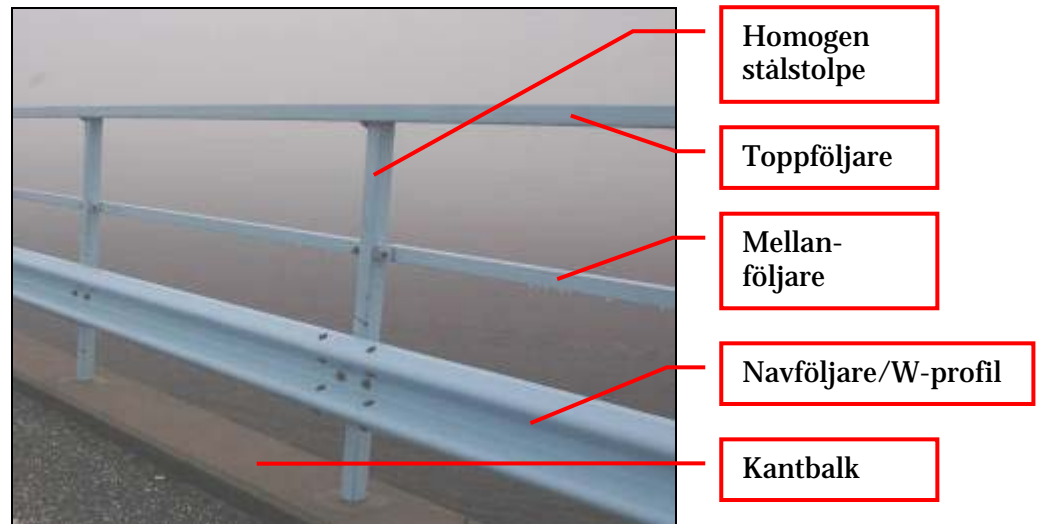
Den aktuella bron var försedd med en variant av Vägverkets standardbro-räcke. Räcket skiljde sig delvis från det normala utförandet genom att det bl.a. var högre. Broräcket hade små möjligheter att förhindra genombrytning av drag- tankfordonet då aktuell rörelseenergi vid kollisionen med räcket översteg den som räcket dimensionerats för med en uppskattad faktor på 2,5–3,0.

Räcket på olycksplatsen var i princip ett konventionellt broräcke som i huvudsak följde Vägverkets standardritningar. Samtidigt skiljde sig räcket delvis från det normala utförandet genom att det hade en högre placerad toppföljare och även en mellanföljare, vilket framgår av figur 11.

Figur 11. Det aktuella broräcket

- Verka för att broräcken konstrueras och byggs med tillräckligt hög kapacitet åtminstone vid passage över risk- och skyddsobjekt, t.ex. andra vägar, järnvägar eller vattentäkter (RO 2008:03 R3).

På platser där broar går över t.ex. en annan väg, vattentäkt eller järnväg kan det dock vara rimligt att installera starkare räcken som är godkända i högre kapacitetsklasser enligt EN1317 för att förhindra nedfallande fordon m.m.
