**Statens haverikommission**  
Swedish Accident Investigation Board

## ***Rapport RM 2008:02***

**Olycka med Stridsbåt 90H, nr 848,  
syd Hamnudden, Utö, AB län,  
den 24 oktober 2006**

Dnr M-10/06

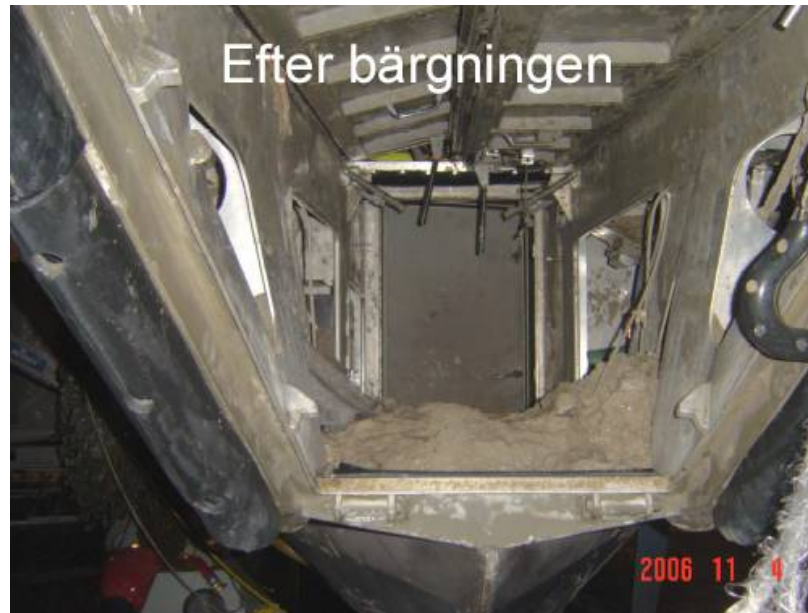
*Fig. 14 Förpiken fylld med lera efter bärgningen.*

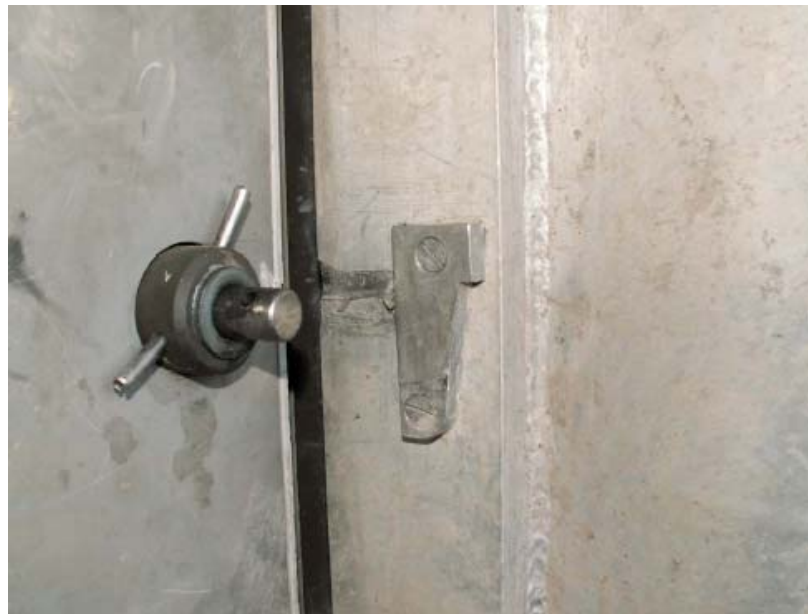
Det mittersta dörrvredets låstapp befanns avbruten och har inte återfunnits. Denna låstapp hade lämnat en djup horisontell ränna i dörrkarmen

*Fig. 15 Mittersta dörrvredet med låshandtaget demonterat. I dörrkarmen syns den djupa ränna som den avbrutna tappan har lämnat.*

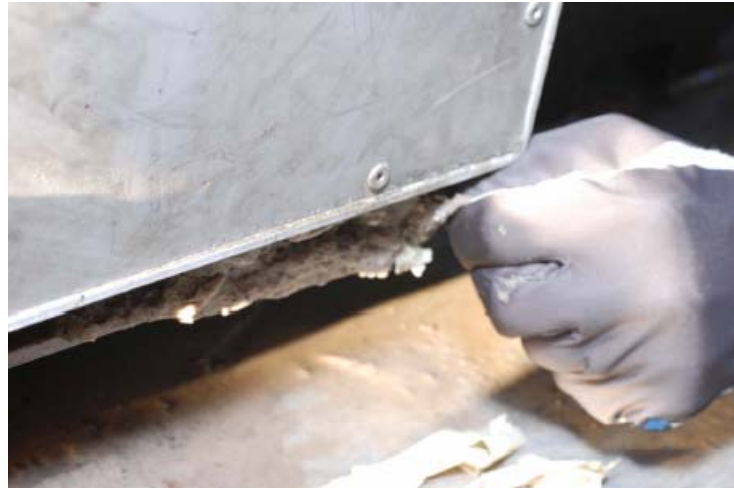
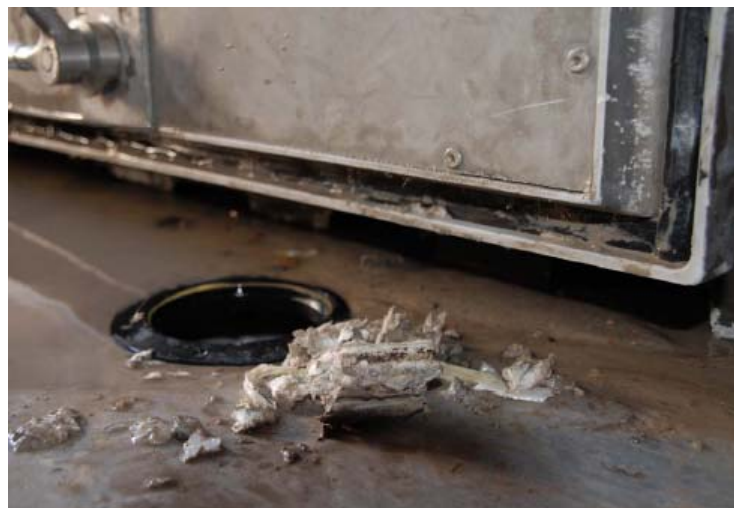
Vid försök att efter bärgningen stänga och låsa den vattentäta dörren visade det sig först att endast det övre låsvredet kunde fås i ingrepp och stängas/skalkas. Detta krävde att dörrens övre hörn trycktes med avsevärd kraft framåt, mot karmen. Övriga dörrvred kunde inte skalkas i rätt läge på grund av att dörrens packning inte låg an mot dörrkarmens packningsjärn. Vid närmare undersökning upptäcktes en hoptryckt papperssträng, av hushållspapper eller liknande, ca 30 mm tjock och 200 mm lång, intryckt i dörrpackningens horisontella packningsränna nedtill nära dörrens ytter-

hörn. Denna pappersträng hindrade stängning och tätning av dörren. Efter att strängen hade avlägsnats, vilket krävde användning av verktyg (kofot), kunde samtliga återstående dörrvred stängas.

*Fig. 16 Pappersträng i packningsränna före och efter borttagande.*

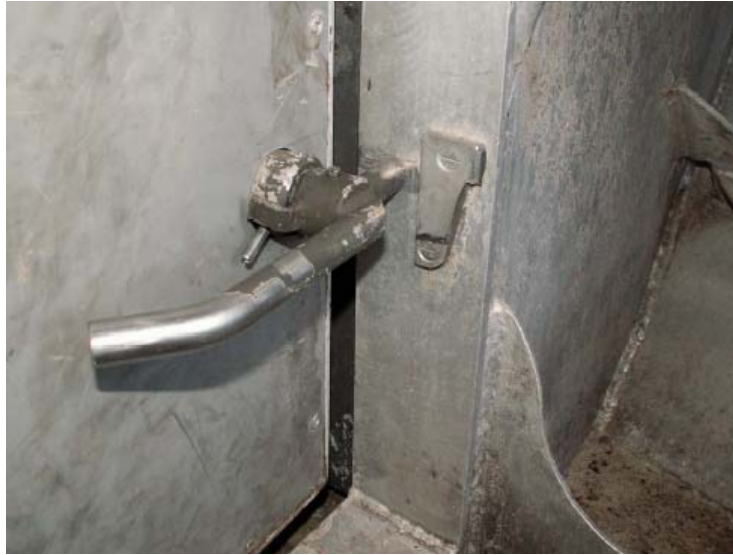
En noggrannare undersökning visade att två av de återstående dörrvreden kunde vridas till stängt läge och skenbart skalkas med dörren på glänt varvid låstapparna låste med friktion mot dörrkarmen akter om låskilarna. Detta berodde på att låstapparna var något för långa. Det fanns märken på dörrkarmen vid låstapparna, vilket tyder på att en skenbar "skalkning" med dörren på glänt hade även skett flera gånger tidigare.

*Fig. 17 Understa karmvredet i felaktigt "skalkad" position med dörren på glänt. Låstappen läser mot dörrkarmen där det finns avtryck från tappen.*

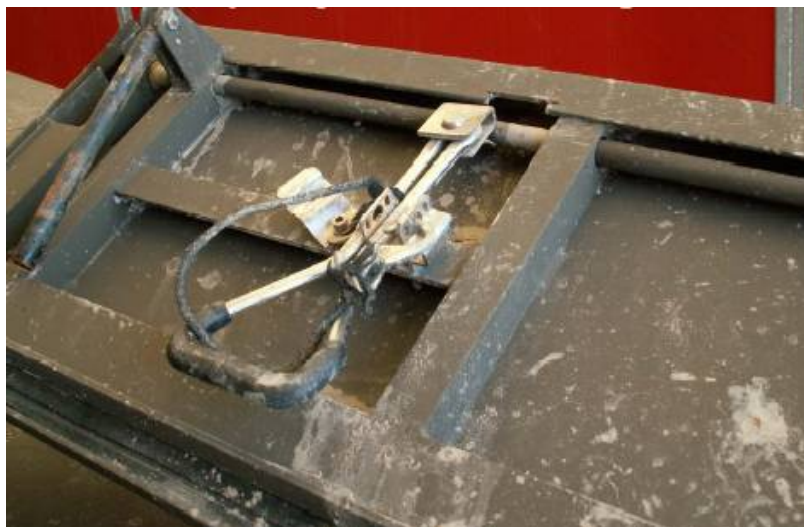
Sprintarnas hållfasthet kontrollerades genom överslagsberäkning. SHK fann att dessa ihåliga sprintar kan skjuvas av med handkraft vid kraftig belastning av spanjolettbandtaget.

Spanjolettbandtagets befanns efter bärgningen i stängt läge. Säkringsbeslaget var felmonterat och karbinhaken var deformerad.

*Fig. 18 Spanjolettbandtaget.*

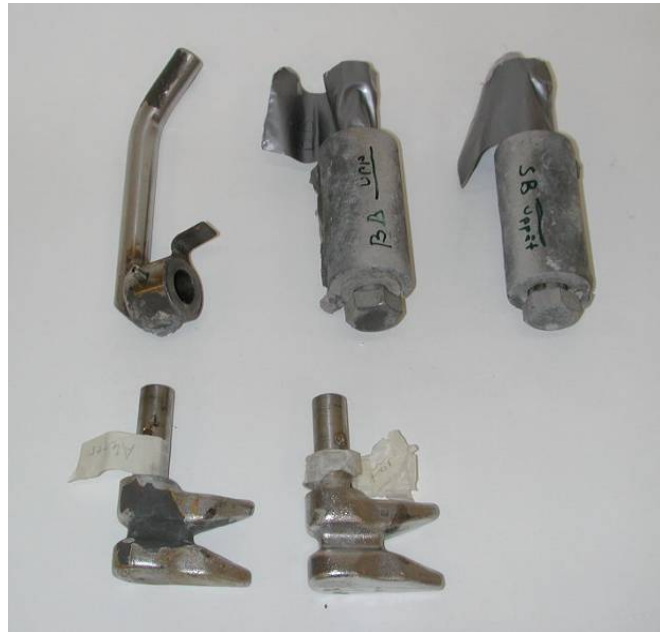
*Fig. 24 De undersökta detaljerna. Övre raden från vänster visar handtag och gångjärn. Nedre raden är låsgafflar.*

Av undersökningen framgår att alla brott är momentana brott av s.k. skjuvkaraktär (överbelastningsbrott). Inga utmattningssprickor förekom.

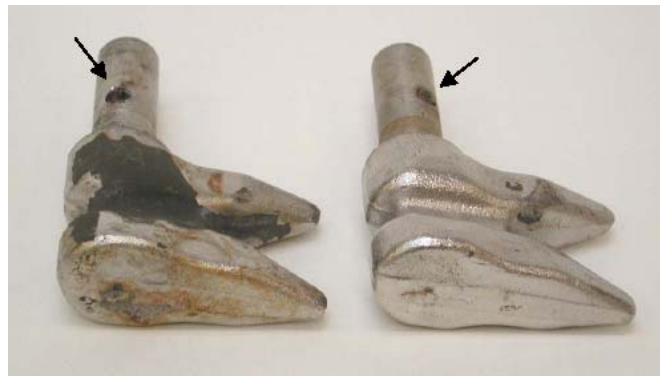
*Fig. 25 Aktergaffel (vänster) och förgaffel (höger). Rörsprintarna har pilmarkerats.*

Rörsprinten i det aktra gaffelbeslaget har skjuvats av (klipps av) vid stängning av luckorna med spanjolethandtaget. Rörsprinten i det förliga gaffelbeslaget har skjuvats av på grund av en kraft riktad föröver i gaffeln.

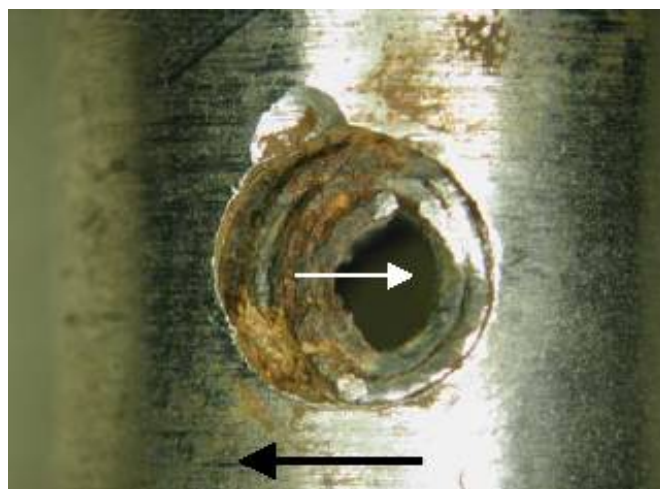
*Fig. 26 Detaljbild på rörsprint tillhörande aktra gaffeln. Rörsprinten har skjuvats av i vita pilens riktning.*

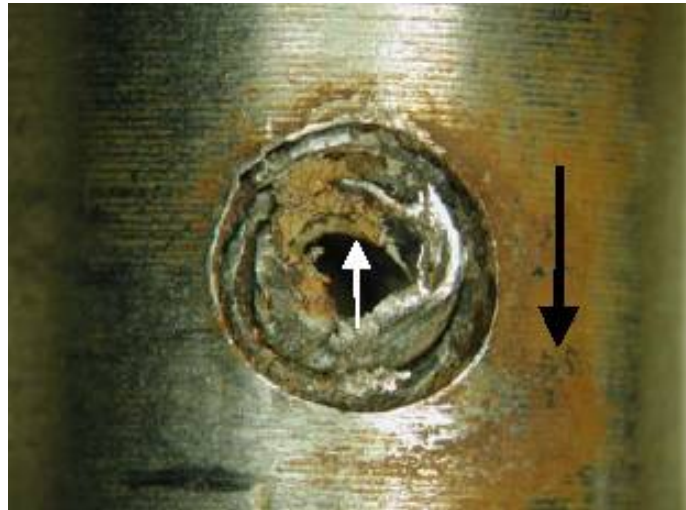
*Fig. 27 Detaljbild på rörsprint tillhörande förligagaffeln. Rörsprinten har skjuvats av i vita pilens riktning.*

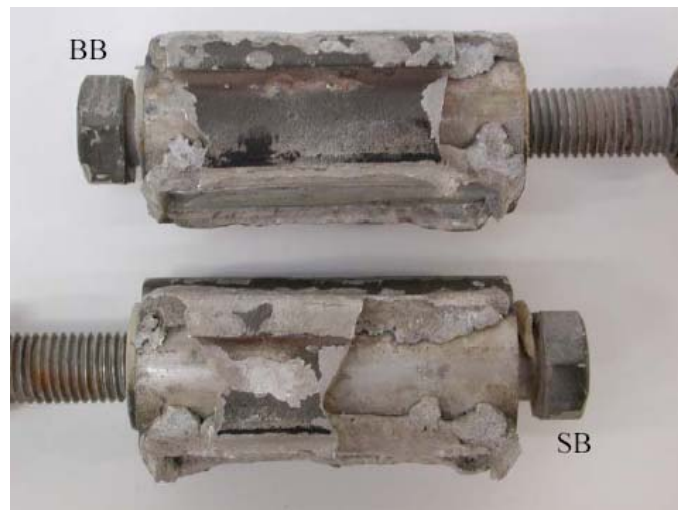
*Fig. 28 Stävportens gångjärn med brottytor.*

På båda gångjärnen finns svetsdefekter i form av s.k. kallflytning och porer. Vid svetsningen har den tillförda värmen varit för liten vilket påverkat svetsarnas inträngning. Defekterna har sannolikt haft negativ inverkan på hållfastheten. Stävporten har släppt från gångjärnen på grund av en kraft på portens insida varvid svetsarna har slitits av.

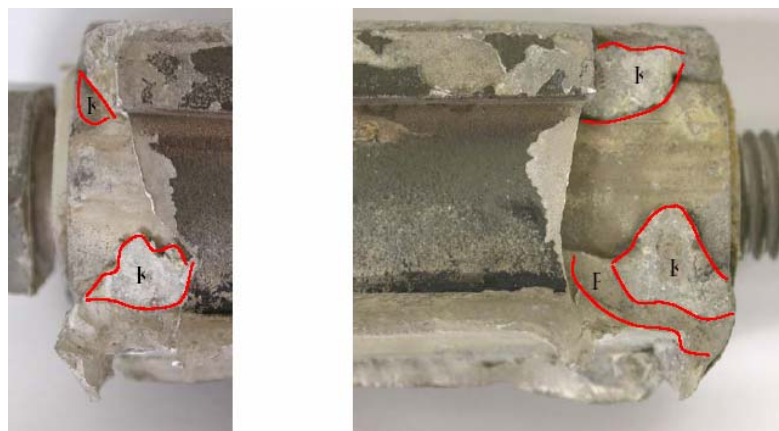
*Fig. 29 Babord gångjärn i delförstoring med svetsfel inringade.*

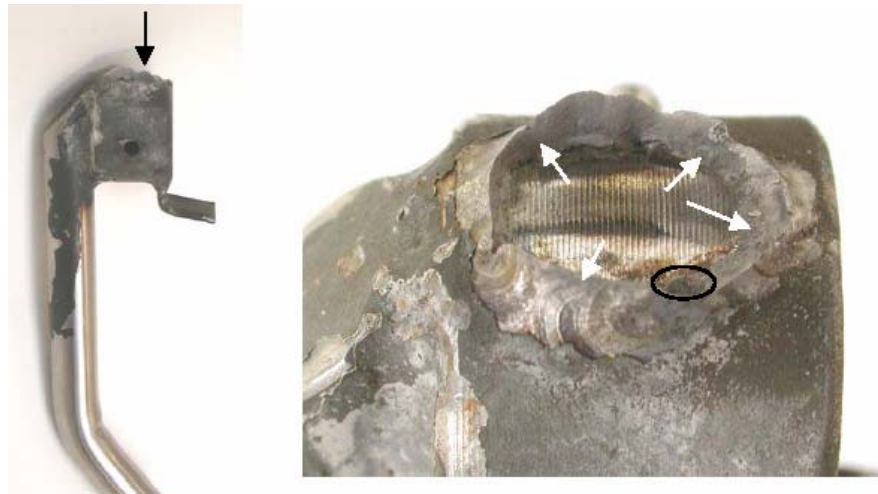
Fig. 30 Dörrhandtag med avbruten (saknad) låstapp. Delförstoringen visar brottytan. Kraften mot tappen var riktad mot höger på bilden.

Dörrhandtagets låstapp har gått av på grund av en kraft riktad akterut mot tappen, dvs. när dörren trycktes föröver (mot stängt läge).
