Statens haverikommission
Swedish Accident Investigation Board

Slutrapport RM 2011:01

**Allvarligt tillbud vid fallskärmsfällning
av materiel från ett militärt flygplan av typ
TP84 nummer 846 vid Rinkaby övnings-
område, L län, den 19 maj 2010**

Dnr M-10/10
2011-10-13

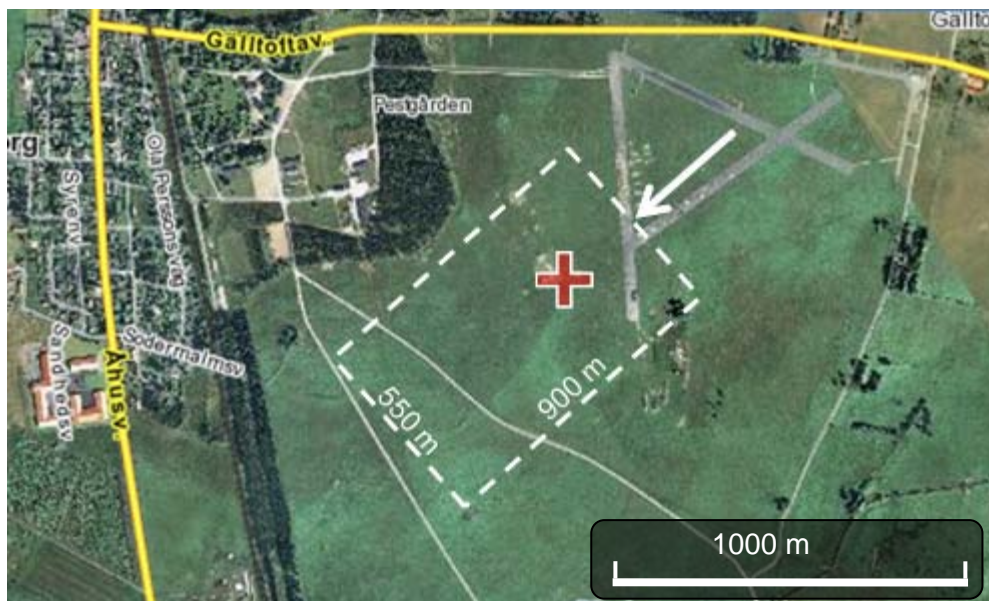
Fig. 1: Landningsområde och fällpunkt enligt FragO (Bild: Hitta.se).

vänster mot vinden. Besättningen såg fällpunkten (markerad med rött kryss på fig. 1) samt åskådarna till höger om denna i god tid.

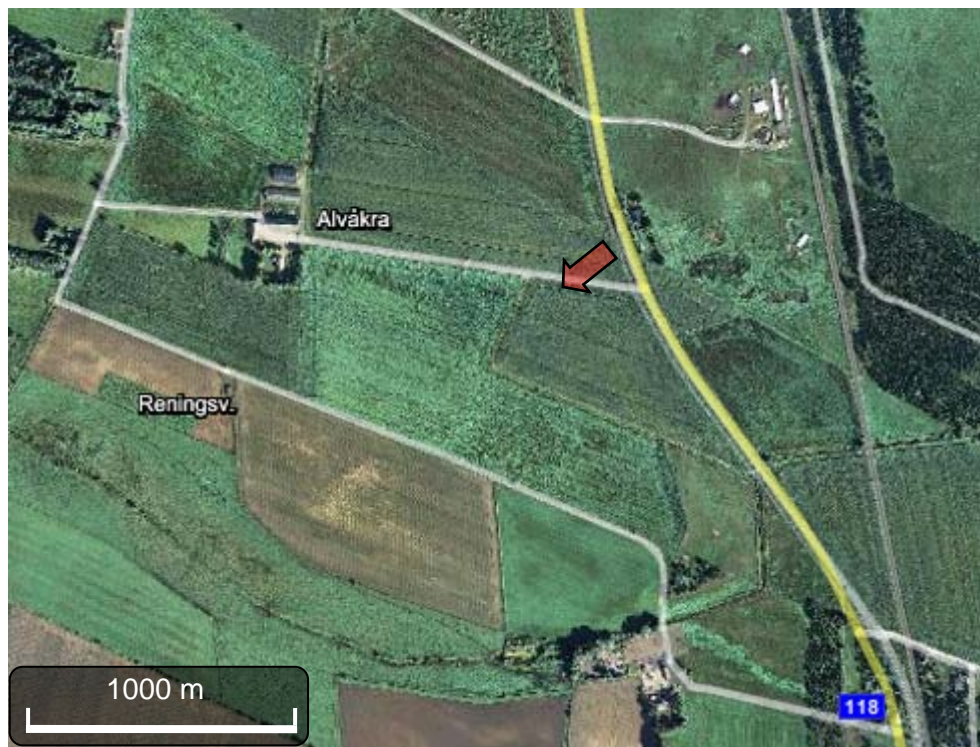
Den avsedda fällningsplatsen var belägen vid Rinkaby skjutfält i Skåne som disponeras av Försvarmakten. De 12 kollin som fälldes landade på en odlingsyta utanför och syd-väst om skjutfältet (se fig. 3).

Fig. 3: Landningsplatsen (Bild: Hitta.se).

Avståndet från den avsedda fällningsplatsen var enligt fällningsledaren ca 1 540 m för det första kollit, och det sista kollit landade ytterligare ca 200 m från den avsedda fällningsplatsen.

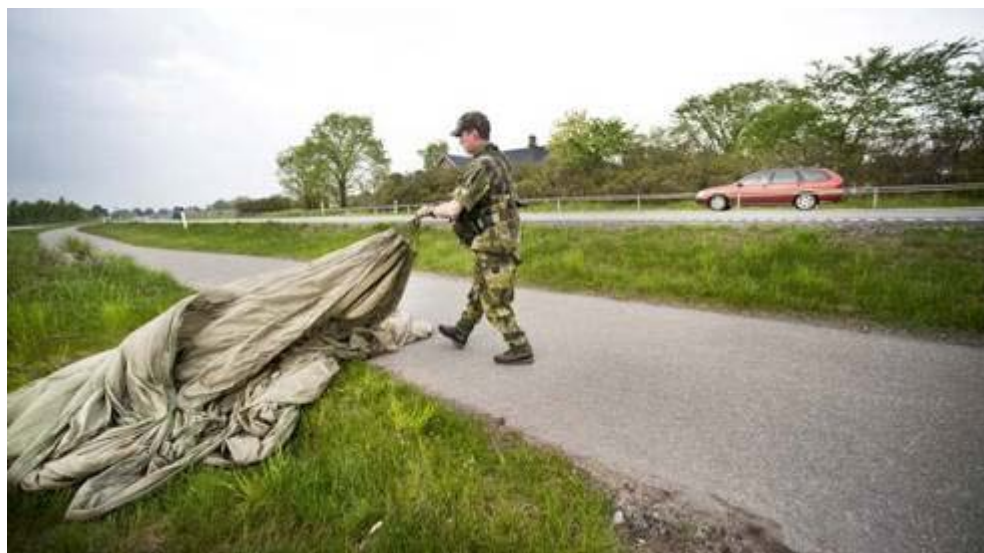
Ett antal bostadshus fanns nära landningsplatsen, det närmaste på ett avstånd av ca 50-60 m. Det första kollit landade bortom den trafikerade väg 118 och så nära denna att fallskärmen hamnade på vägen (se fig. 4).

Fig. 4: Det första kollits landningsplats (Bild: Kristianstadsbladet).

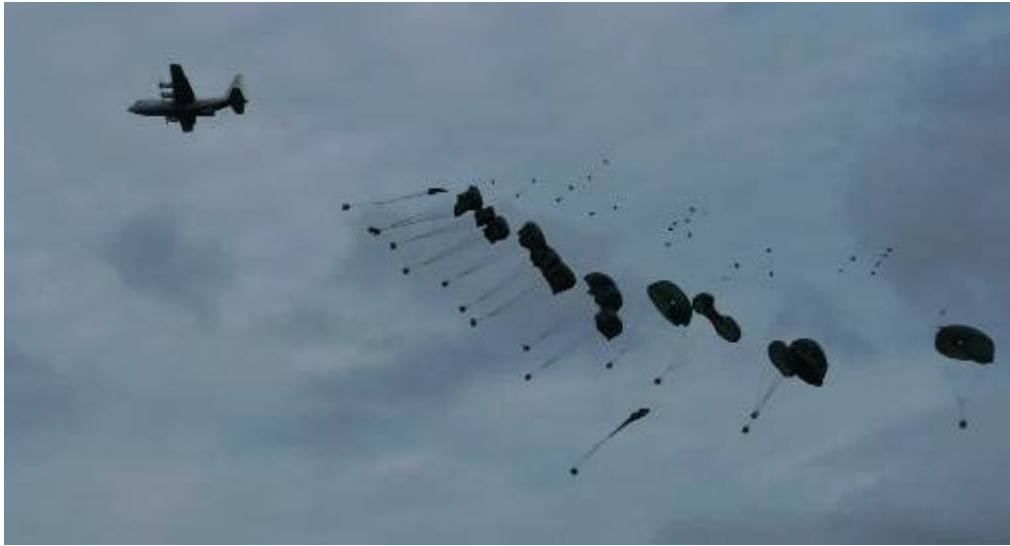
Vid samtidig CDS-fällning av stora laster (se fig. 6) erhålls en markant tyngdpunktsvandring. Flygplanet höjer under fällningen snabbt nosen ca 10°, för att sedan återgå då lasten lämnat flygplanet och tyngdpunkten återgått till sitt

normala läge. Vid fällning av maximal last måste piloten kraftigt möta med höjdrodret för att noshöjningen inte ska bli för stor.

Fig. 6: CDS-fällning av 16 kollin från TP84. Det fjärde kollits fallskärm utvecklades inte, en s.k. streamer.

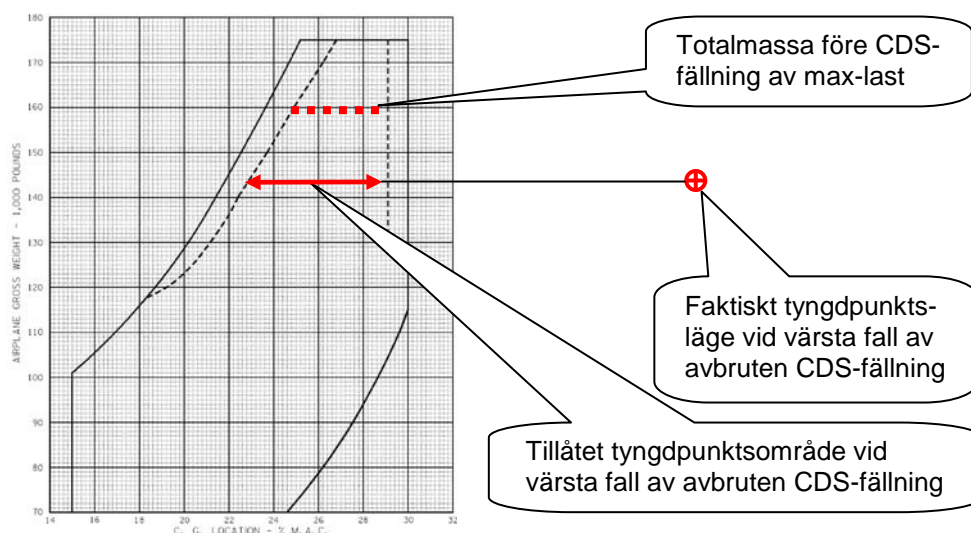
Operativ evaluering (OPEVAL) har gjorts på den farligaste varianten av avbruten CDS-fällning. Detta gäller fällning av 16 ton last, fördelad på 16 kollin i två rader, vilken avbryts så att åtta kollin (fyra i respektive rad) blir kvar längst bak i flygplanet. Vid den aktuella totalmassan, 160.000 pounds (ca 72 500 kg) och fulla extratankar, hamnar tyngdpunkten på 43 % av vingens aerodynamiska medelkorda, M.A.C.

För den totalmassa som då uppstår ligger det tillåtna tyngdpunktsområdet mellan gränserna 23 % - 29 % M.A.C. (se fig. 7).

Fig. 7: Tyngdpunktsläge vid värsta fall av avbruten CDS-fällning.

I absoluta mått hamnar tyngdpunkten ca 58 cm utanför det tillåtna tyngdpunktsområdet. Omfånget på det tillåtna tyngdpunktsområdet är ca 25 cm vid den aktuella totalmassan.
