Statens haverikommission
Swedish Accident Investigation Board

Slutrapport RL 2011:13

**Olycka med flygplanet SE-MBZ
på Morups flygfält, N län, den 9 maj 2011**

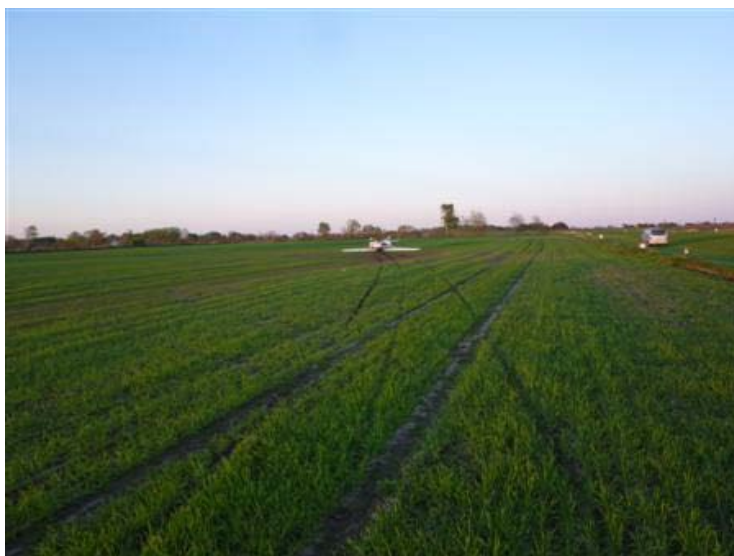
Föraren insåg att starten måste avbrytas, men blev orolig när luftfartyget närmade sig de koner som är utplacerade längs flygfältets långsidor. Efter att ha dragit av effekten insåg föraren att han skulle bli tvungen att styra ut mellan konerna och stöttade därför med gasen igen. Luftfartyget slog i ett bankantsljus, men förblev upprätt och landades därefter på åkern bredvid flygfältet, se figur 1.

Figur 1 Luftfartygets position bredvid flygfältet efter haveriet.

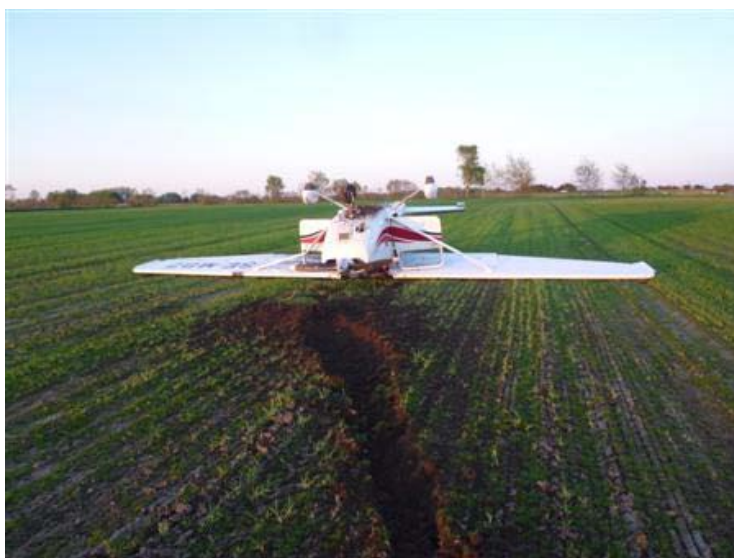
Under utrullningen på åkern hjälpte passageraren i högersäte initialt till med att bromsa luftfartyget. Mot slutet av utrullningen kom luftfartyget in på en sank del av åkern där noshjulet sjönk ner. Detta ledde till att luftfartyget långsamt tippade runt över nosen, se figur 2.

Figur 2 Luftfartygets noshjulsspår.

Rundslagningen orsakades av att luftfartyget fortfarande hade viss fart då det hamnade på en del av åkern som var vattenmättad. Noshjulet sjönk ner och bromsade luftfartyget som då tippade över.
