**Statens haverikommission**  
Swedish Accident Investigation Board

## ***Slutrapport RL 2011:12***

**Olycka med helikoptern SE-JGA vid Näsudden,  
Ornö i Stockholms län, den 11 januari 2010**

Dnr L-01/10  
2011-09-16

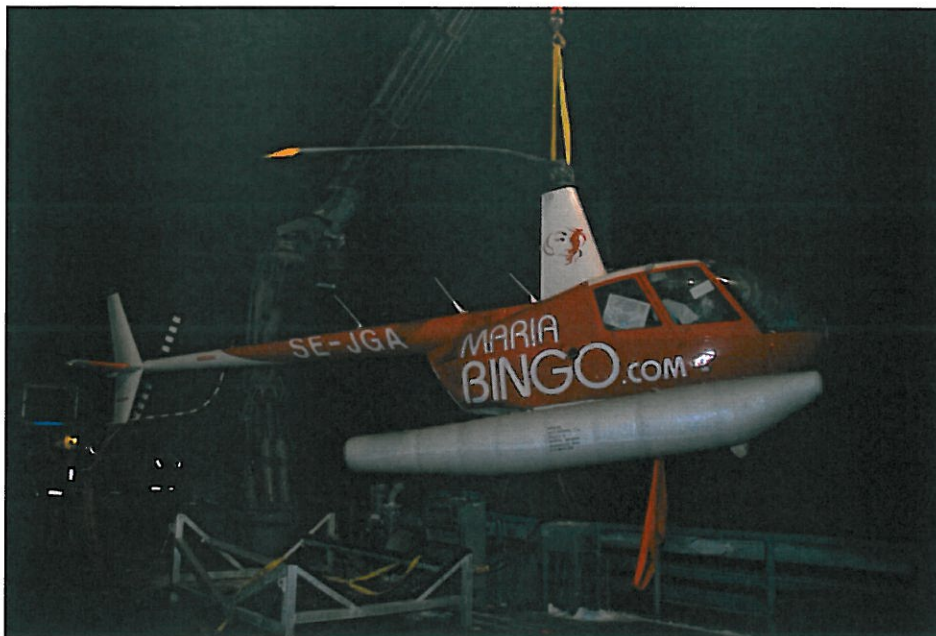
Fig. 3 SE-JGA under lyft ombord på Kustbevakningens fartyg.

Helikoptern återfanns flytande upp och ned och bärgades under samma kväll och natt med stöd av Kustbevakningen och transporterades senare till SHK:s lokaler. En senare och mer omfattande teknisk undersökning av helikoptern visade att stjärtrotordrivaxeln hade ett torsionsbrott bakom "Tomaskopplingen" vid delningsplanet mellan bom och kropp. Även disken mellan de båda drivaxlarna var deformerad. Nitarna i utfyllnaden på täckplåten i övergången mellan bommen och motorn var avskjuvade. Ett flertal av de paneler som utgör täckplåtarna i botten av helikoptern hade bestående deformationer. Därutöver konstaterades att de kylplåtar som sitter längst ut på sidorna bakom ljuddämparen var felmonterade, vänster hade monterats på höger sida och vice versa.

SHK bedömer att samtliga skador på helikoptern härrör från nedslaget i vattnet och kan förklaras utifrån det beskrivna händelseförloppet.

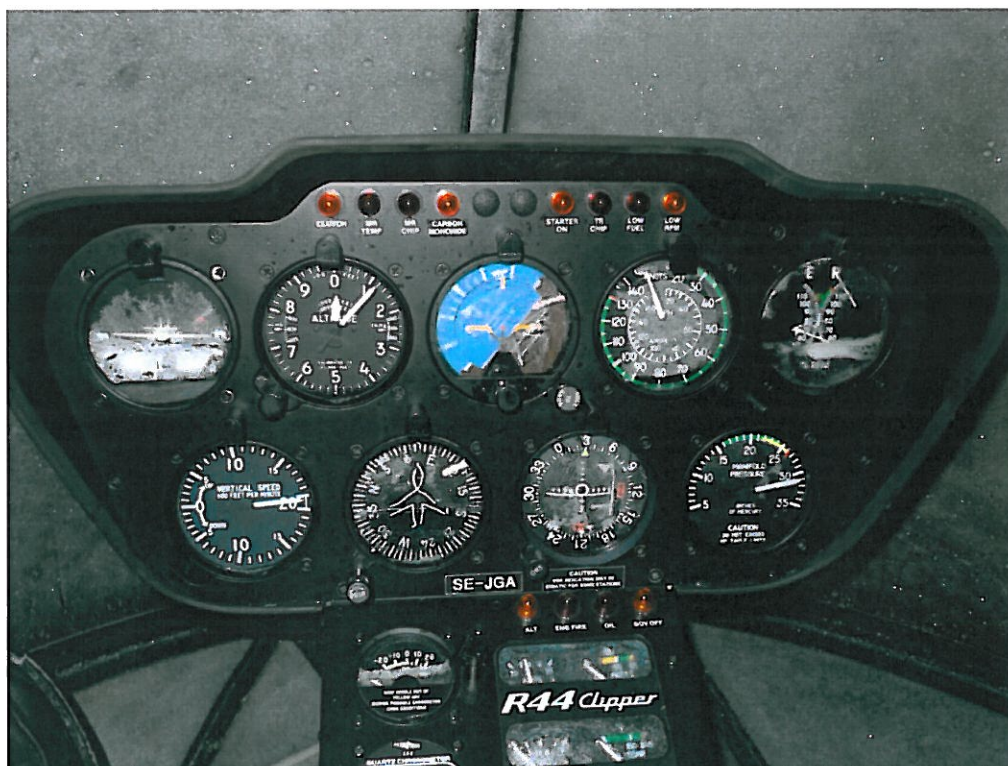
Fig. 4 Instrumentpanelen i SE-JGA.

Helikoptern var utrustad för att om möjligt kunna genomföra en säker sväng tillbaka till området med bättre väder då den var utrustad med artificiell horisontindikator, kursindikator, svängindikator, höjdmätare, fartmätare och variometer.
