**Statens haverikommission**  
Swedish Accident Investigation Board

## ***Slutrapport RL 2011:15***

**Olycka med luftfartyget SE-GON  
på Tierps flygplats, C län,  
den 24 februari 2011**

2011-11-08

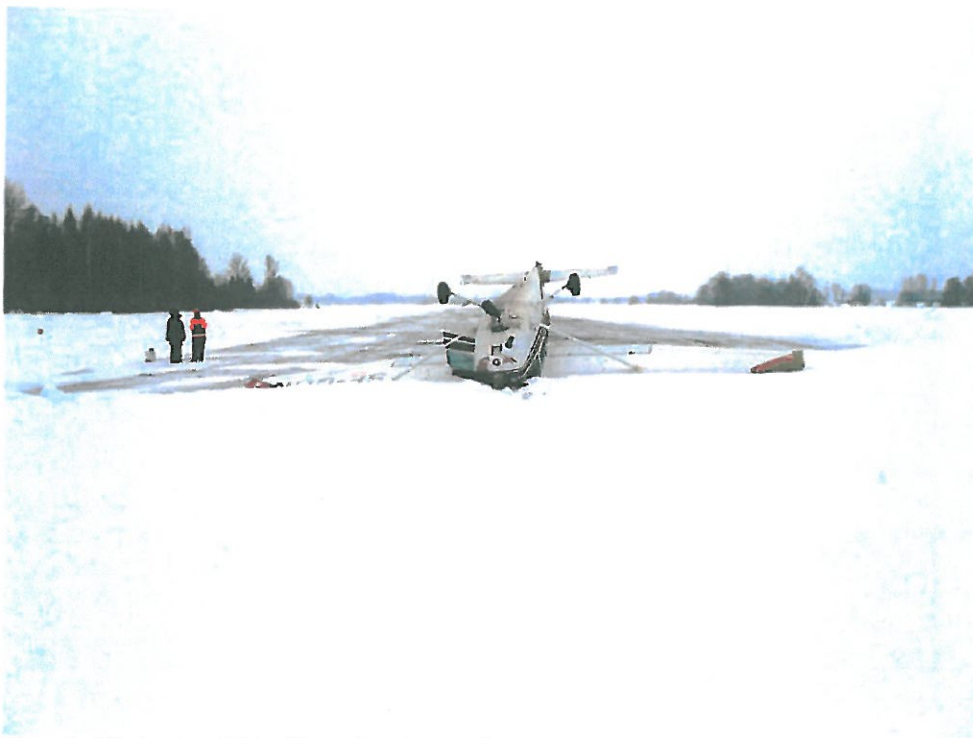
Sättningen skedde före bankanten. Nosstället tog i marken först och kort därefter tog även huvudstället i. Luftfartyget slog därefter runt framåt över nosen och kom att hamna på rygg, se Fig. 1. Föraren satt fortfarande fast i säkerhetsbältet, men lossade detta vilket resulterade i att han föll ner från stolen. I samband med detta slog han i huvudet. Innan han tog sig ut ur luftfartyget stängde han av bränslekran och strömförsörjning och tog ur nyckeln.

Fig. 1, Luftfartyget sett från första sättningpunkt

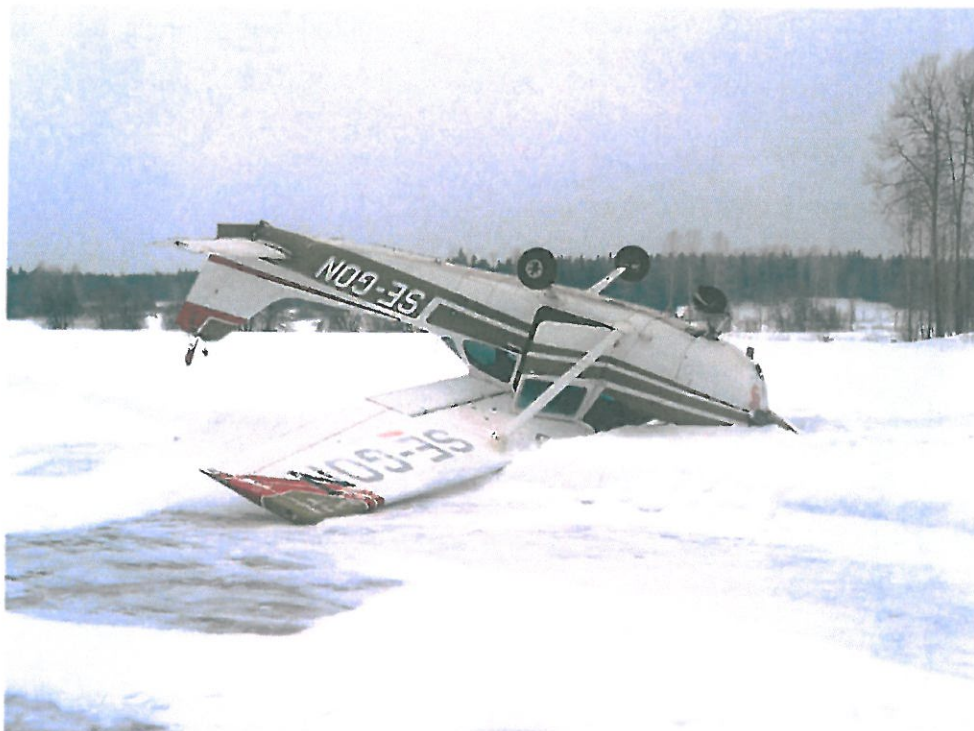
Nosstället skadades i samband med nedslaget. Luftfartyget fortsatte uppskattningsvis 30 meter efter första markkontakt, för att därefter slå runt över nosen, se Fig. 2. Luftfartyget hamnade på rygg varvid skador uppstod på vingar, fena, propeller och motor. De totala skadorna blev omfattande.

Fig. 2, Luftfartyget och bantröskel

Den djupa snön före bantröskeln medförde att luftfartyget efter sättningen slog runt.

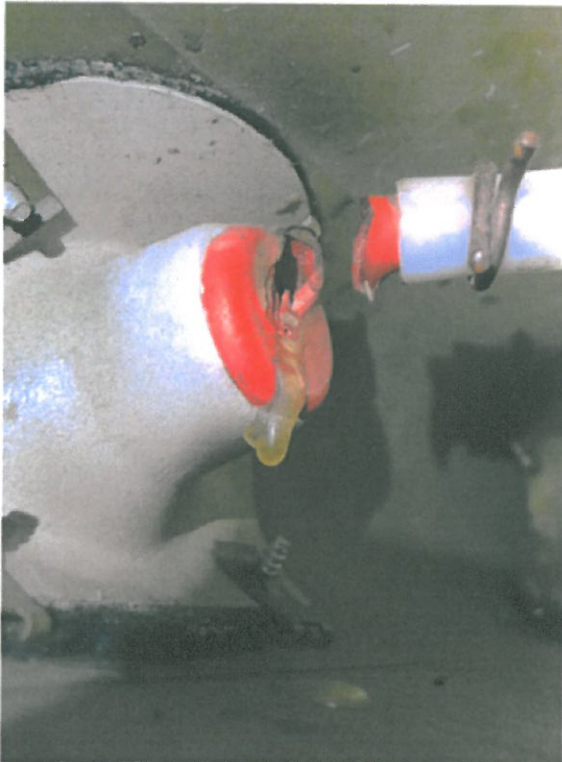
Det är sannolikt att stallvarnaren har varit ur funktion på grund av att slangfästet vid öppningen på vingen som leder luften mellan givaröppningen och hornet var delvis avbrutet. Om inte tillräckligt med luft passerade genom stallvarnarens horn har inte föraren erhållit en akustisk varning före stall.

Vid undersökning av stallvarnaren framkom att slangfästet vid öppningen på vingen som leder luften mellan givaröppningen och hornet var avbrutet, se Fig. 3. Denna del som är av plast har reparerats en gång tidigare med tvåkomponentlim.

Fig. 3, Avbruten koppling mellan stallvarnarens horn och givare

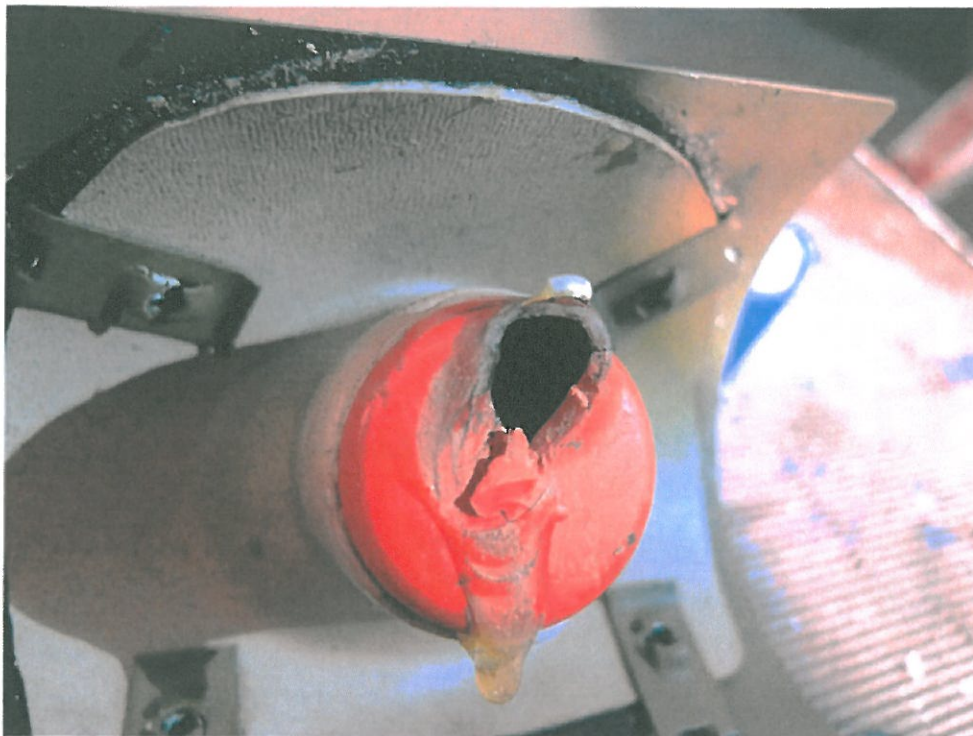
Det har inte gått att säkerställa om slangfästet gick av i samband med haveriet eller om brottet har funnits sedan tidigare. Halva brottytan hade spår efter föroreningar, men den andra halvan var ren, se Fig. 4.

Fig. 4, Brottytan på kopplings slang till stallvarnaren

Brottytan tyder på att kopplingsslangen mellan stallvarnarens givare och horn har varit trasig men inte helt avbruten, åtminstone inte nära in på haveriet. Den rena delen av brottytan hade inte blivit nedsmutsad, vilket vore väntat om den hade varit exponerad en viss tid. Det är rimligt att tro att kopplingsslangen hade varit kopplad till givaren, men att en spricka i slanganslutningen hade förekommit sedan en längre tid.

Om ett läckage uppstår på grund av en spricka på kopplingsslangen kan stallvarning fortfarande uppstå, beroende på hur mycket luft som passerar genom slangen. Funktionen kan också påverkas av lufttemperaturen då en spricka i plastmaterial kan vidgas vid låg temperatur.
