Statens haverikommission
Swedish Accident Investigation Board

Slutrapport RL 2011:17

**Olycka med flygplanet SE-IGU
på Linköping/SAAB:s flygplats, E län,
den 1 december 2010**

Dnr L-165/10
2011-12-21

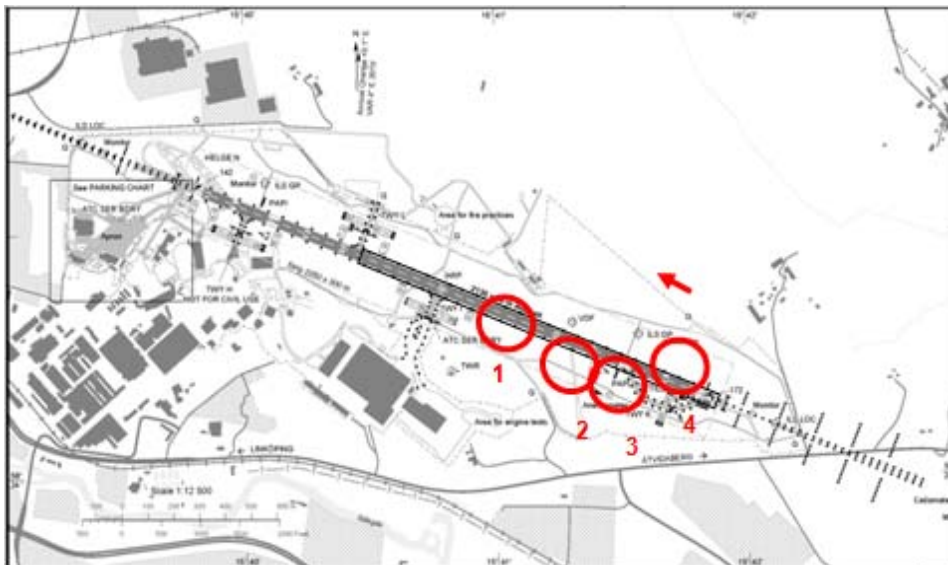
Cirklarna i fig. 1 nedan visar radarregistreringen med beräknat möjligt fel, radie 150 m, i positionerna. Detta innebär att flygplanet befunnit sig inom de fyra cirklarna. Den gula pilen visar flygplanets kurs och position vid första markkontakt. Avståndet från centrum på punkt 4 till nedslagsplatsen är ungefär 380 m.

Figur 1. Radarregistreringar med toleranser. Pilen visar nedslagsriktningen med första markkontakt vid pilens spets.

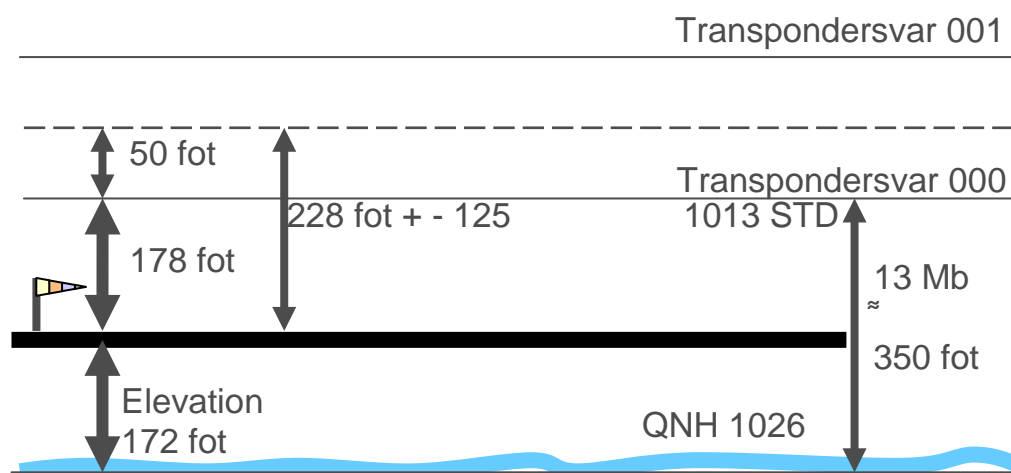
Den rapporterade höjden refererar till tryckytan 1013 hPa med 100 fots noggrannhet. Fig. 2 nedan visar vad transpondersvaret 000 betyder med hänsyn taget till rådande lufttryck, flygplatsens elevation och transponderutrustningens tillåtna felvisning som är +/- 125 fot.

Figur 2. Den maximalt möjliga flyghöjden har enligt transpondersystemet varit $178+50+125=353$ fot. Den lägsta möjliga höjden har varit $178-50-125=3$ fot.

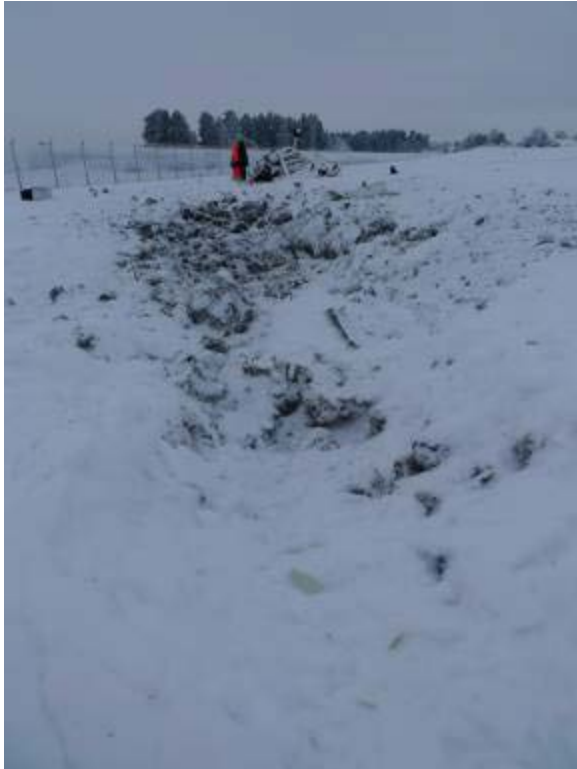
Flygplanet kolliderade med marken väster om gården Bökestad, ungefär 20 m norr om det staket som avgränsar flygfältet mot åkermark. Avståndet till tornet var ungefär 850 m. Marken var plöjd åkermark med ungefär 50 cm tjockt snötäcke. Tjälén hade nått fem cm ner i marken. Vid första markislaget plogades ett 40 cm djupt dike upp, en m brett och några m långt. På snön fanns uppkast av jord som tydligt markerade färdriktningen mellan första kontaktpunkt med marken och den punkt där flygplansvraket kom att stanna.

Figur 3. Spåren av nedslaget tyder på att markkontakt skett under vänstersväng med måttlig dykvinkel.

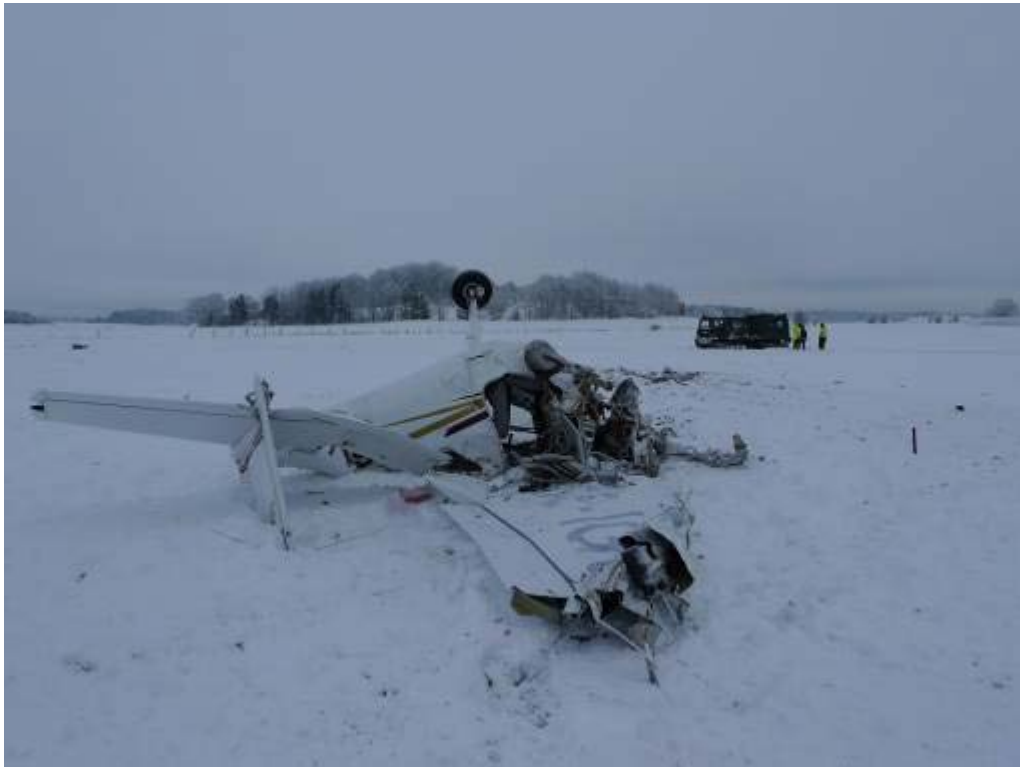
Figur 4.

Motorn hade delvis tryckts in i kabinen vid kollisionen med marken. Flygplanskroppen var kraftigt deformerad och förskjuten uppåt framför huvudställets infästning i kroppen.

Motorn med fundament hade till stora delar separerat från brandskottet. Bränsleledningen och reglageanslutningarna var avslitna. Kabinens undre delar med pedalställ var förskjutna uppåt och hela instrumentbrädan förskjuten uppåt och bakåt. Vänster huvudställ hade separerat från kroppen och låg i anslutning till den punkt där första markkontakt inträffat. Bakkroppen var knäckt halvvägs mellan vinge och stabilisator. Båda vingpetsarna hade områden framför vingbalken som komprimerats vid markkontakt. Bränsletankarna var intakta, men ledningarna i övergången mot kroppen var avslitna.

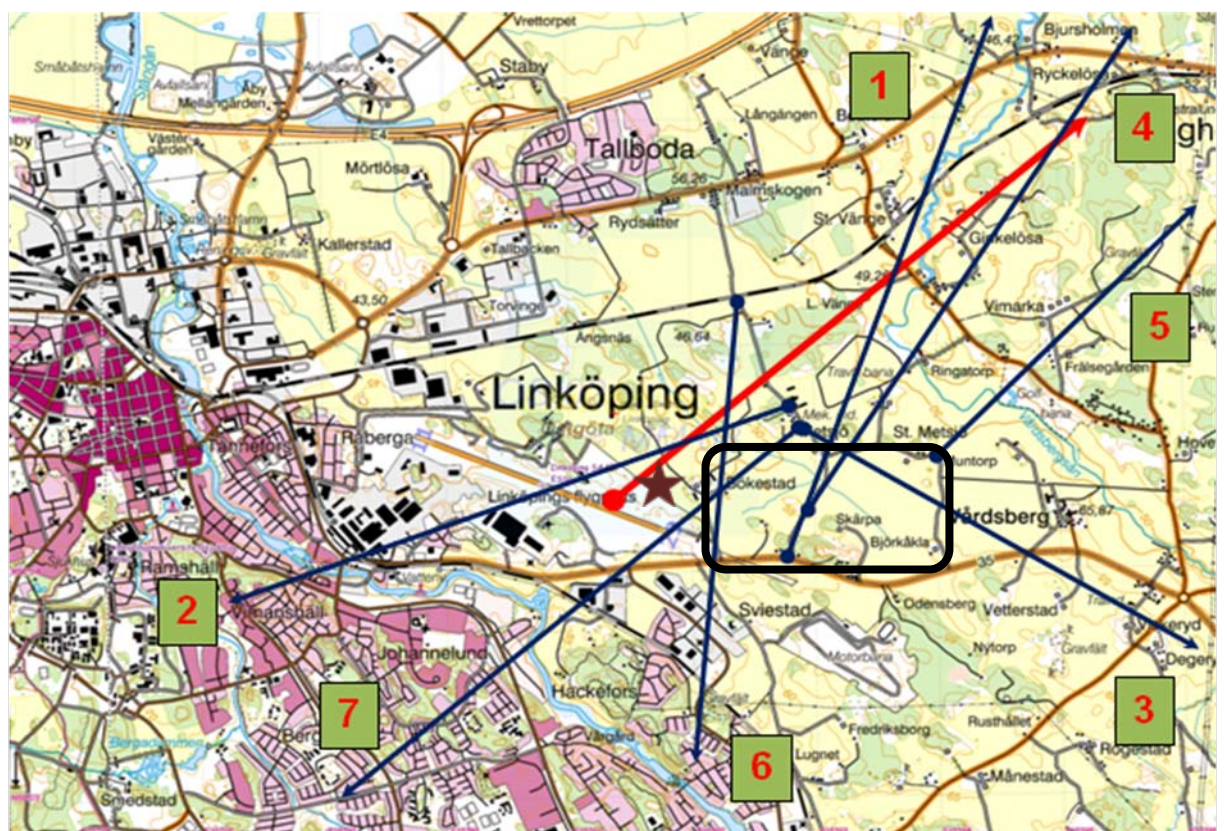
Flygplatsräddningstjänsten påbörjade pejling av flygplanets nödsändare på väg mot den angivna ledningsplatsen vid Lilla Metsjö. Enheterna körde längs med Lilla Metsjö-vägen fram och tillbaka utan att få annat än dåliga utslag på sina pejltrustningar. Klockan 18.07 fick tornet utslag med bäring 050 grader och kl. 18.19 fick man det första pejlvärdet från pejlggruppen med bäring 220 grader. Via flygledningen begärde JRCC pejling från Tallboda. Samtidigt sökte en bandvagn mellan vägen till Lilla Metsjö och flygfältet mot Bökestad.

Figur. 5. Pejlvärderna som togs av flygplatsräddningstjänsten och med tornets bäring i rött och planets nedslagsposition utmärkt med en stjärna. Sökområdet som angavs av JRCC markerat med rektangel. Siffrorna i figuren anger tidsordningen på pejlingarna.

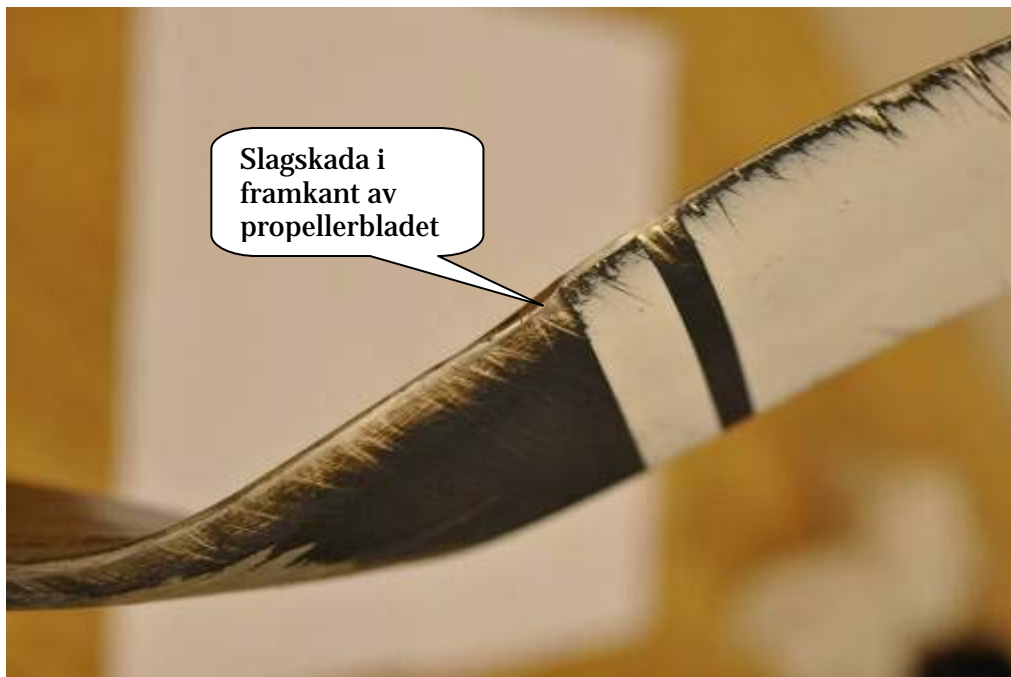
Figur 6.

En av propellerns bladspetsar var deformerad bakåt, vilket indikerade att effekten vid nedslaget varit låg eller medelmåttig. När alla föroreningar avlägsnats från propellern kunde en mindre skada i framkanten på ett av bladen konstateras (se fig. 6 nedan).

Sammanfattningsvis kunde konstateras att propellern roterat och att motorn gett effekt vid nedslaget.

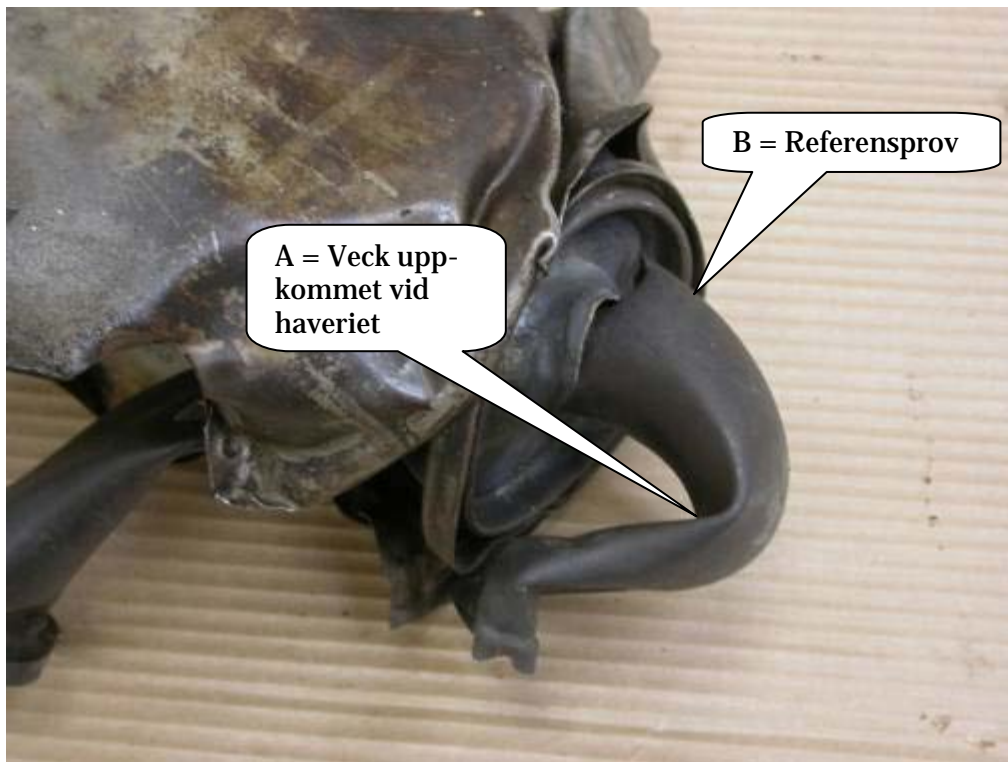
Figur.7. Avgasrör och avgassamlare, lokalisering av uttagna provobjekt

Inledningsvis kontrollerades legeringens sammansättning och det konstaterades att materialet var ett rostfritt stål av typ AISI 321. Metallografiska snitt togs ut på två ställen av utloppsröret, dels i ett kraftigt veck markerat A, samt ett referensprov markerat B, på en odeformerad del av röret (se fig. 7). Tre referensprov togs ut och uppvärmdes till rumstemperatur, 400 °C och 600 °C varefter proven bockades.

Undersökning av mikrostrukturen och hårdhetsmätningen visar att temperaturen i det bockade utloppsröret varit över 600 °C vid nedslaget.
