Statens haverikommission
Swedish Accident Investigation Board

Slutrapport RL 2012:02

**Olycka med flygplanet SE-KDP
på Vårgårda flygplats, Västra Götalands län, den 6 mars
2011**

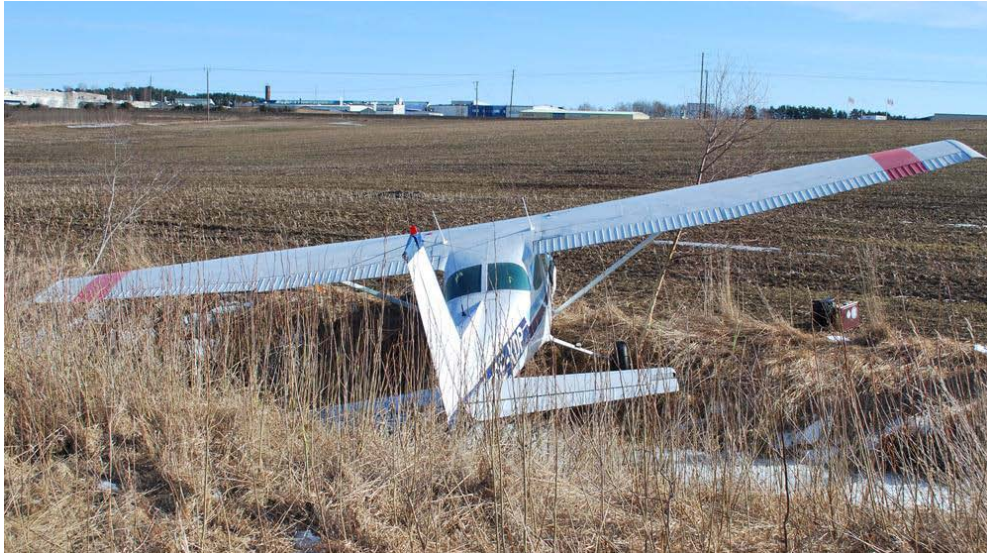
Inflygningen till bana 04 var normal. Landningen skedde fem till tio meter efter den avsedda sättningspunkten och utrullningen var normal. Föraren drog på fullgas, tog in klaffen och stängde av förvärmningen till förgasaren i avsikt att starta. Plötsligt girade flygplanet åt höger. Föraren försökte lätta genom att ta styrspaken bakåt och korrigera giren men flygplanet fortsatte åt höger medan nosen drogs nedåt. Gasen drogs av till tomgång, flygplanet fortsatte över en stubbåker och stannade i ett dike. Båda ombordvarande kunde ta sig ut ur flygplanet på egen hand och ringa efter hjälp.

Figur 1. Olycksplatsen.

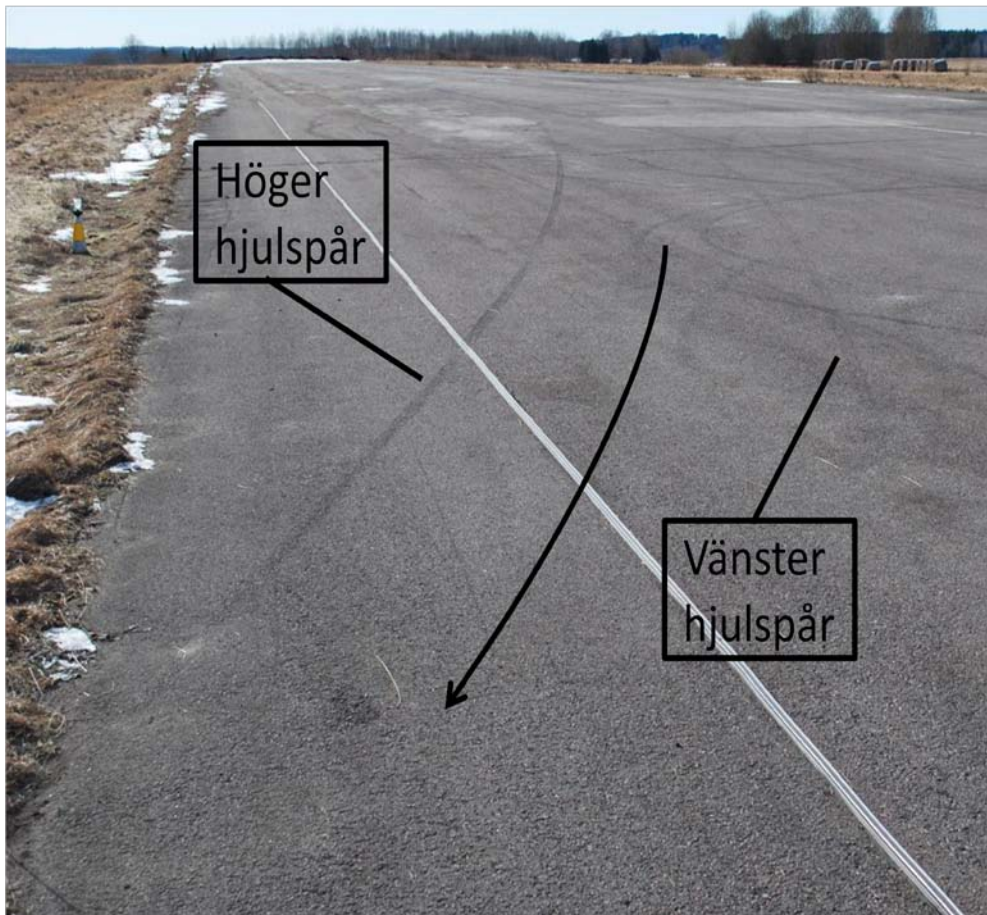
Figur 2. Bild tagen motsatt färdriktningen visar att höger hjulspår är kraftigare än vänster hjulspår.

Vid en högergir är trycket högre på vänster hjul än på höger hjul. Om man förutsätter att hjulen var obromsade och rullade fritt torde det hjulet med högst tryck ge det kraftigaste spåret. I figur två framgår det att höger hjul lämnat ett kraftigare spår vilket leder till att höger hjul sannolikt varit bromsat eller låst under giren.

SHK har inte kunnat fastställa orsaken till att höger broms varit ansatt.
