Statens haverikommission
Swedish Accident Investigation Board

Slutrapport RL 2012:03

**Allvarligt tillbud med luftfartygen
SE-LLO och EW-303PJ vid
Stockholm/Arlanda flygplats
den 21 januari 2011.**

Diariernr L-05/11
2012-01-20

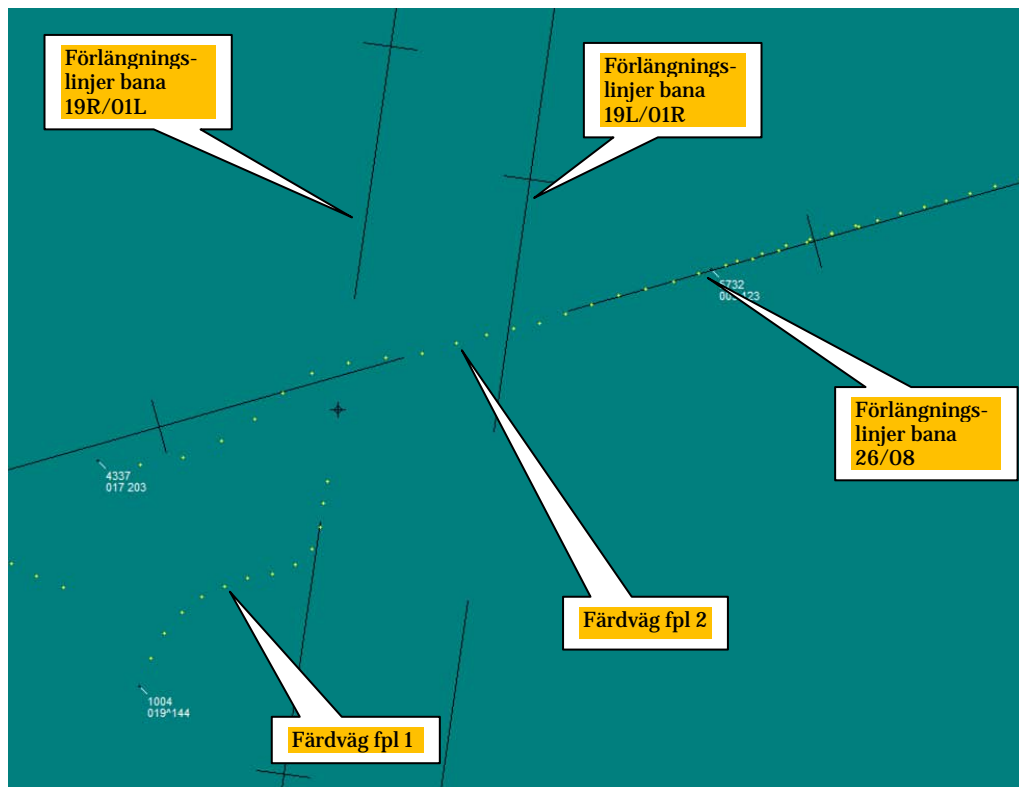
Fig. 1. Radarbild över händelseförloppet. Källa LFV.

Bilden i fig. 1 ovan är ett utdrag från radarbilder som grafiskt visar händelseförloppet. De heldragna linjerna symboliserar de olika banriktningarna (inflygningslinjer) för de tre banorna på Arlanda. Avbrottet i en linjesträckning visar banans placering.

De punktmarkerade gula linjerna visar luftfartygens respektive färdväg. För fpl 1 kan konstateras att luftfartyget efter start från bana 19R börjat svänga mot kurs 270° , men fick avbryta svängen när flygledaren instruerade besättningen att i stället svänga vänster ner mot sydlig kurs (200°) för att undvika den hotande konflikten.

Färdvägen för fpl 2 kan följas från höger bildkant längs inflygningslinjen till bana 26. När fpl 2 gjorde go around kan konstateras att efter en mindre kursändring åt höger, svängde luftfartyget vänster till en kurs som uppmätts till 227° . Under det skede som följde uppmanade flygledaren på TWR-E vid tre tillfällen luftfartyget att svänga höger till 300° , samtidigt som flygledaren på TWR-W styrde undan fpl 1.

Trots undanmanövrarna uppstod ett separationsunderskridande mellan luftfartygen. Minimiseparation mellan luftfartyg i detta läge är 3 Nm. Det minsta horisontella avståndet när luftfartygen befann sig på samma höjd (1600 fot) blev i det aktuella fallet 1,38 Nm, drygt 2500 meter. Båda luftfartygen befann sig då i moln och hade aldrig visuell kontakt med varandra. Händelsen utlöste även ett STCA⁵ larm hos radarflygledaren som övervakade trafiken i den aktuella sektorn (DIR-E).

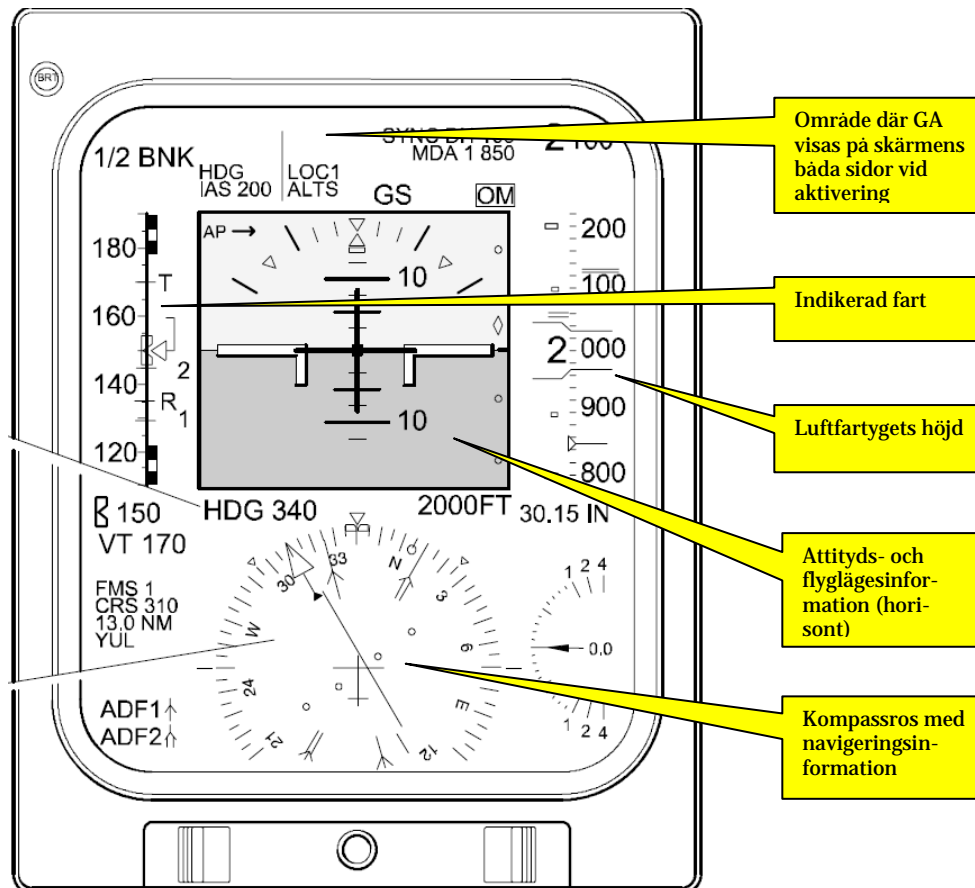
Fig. 4. Skiss av PFD (Primary Flight Display).

Det luftfartyg av typen CRJ 200 (fpl 2) som opererades vid tillbudet är utrustat med ett standardmässigt navigationssystem där skärmen PFD (Primary Flight Display) utgör den centrala delen. Förutom flyginformation visas även ett stort antal moder som aktiverats i luftfartygets olika system, bland annat navigationssystem och autopilot.

På throtteln finns reglage för aktivering av de go around moder som är implementerade i luftfartygets system. Om ett beslut fattas att avbryta en inflygning och/eller landning och inleda en go around, aktiveras reglagen på throtteln och systemen går in i en annan mode.

När en go around mode är aktiverad ändras den tidigare valda informationsbilden som visas på förarnas PFD skärmar, och bland annat följande förutsättningar för den fortsatta manövreringen av luftfartyget uppstår:

- "GA" visas som aktiv mode på båda förarnas PFD skärmar,
- autopiloten kopplas ur och luftfartyget måste initialt flygas manuellt,
- kursinformationen på PFD läses vid den rådande kursen när GA blev aktiverat,
- lutningsvinkeln (bank angle) begränsas till fem grader,
- alla övriga laterala moder inaktiveras.

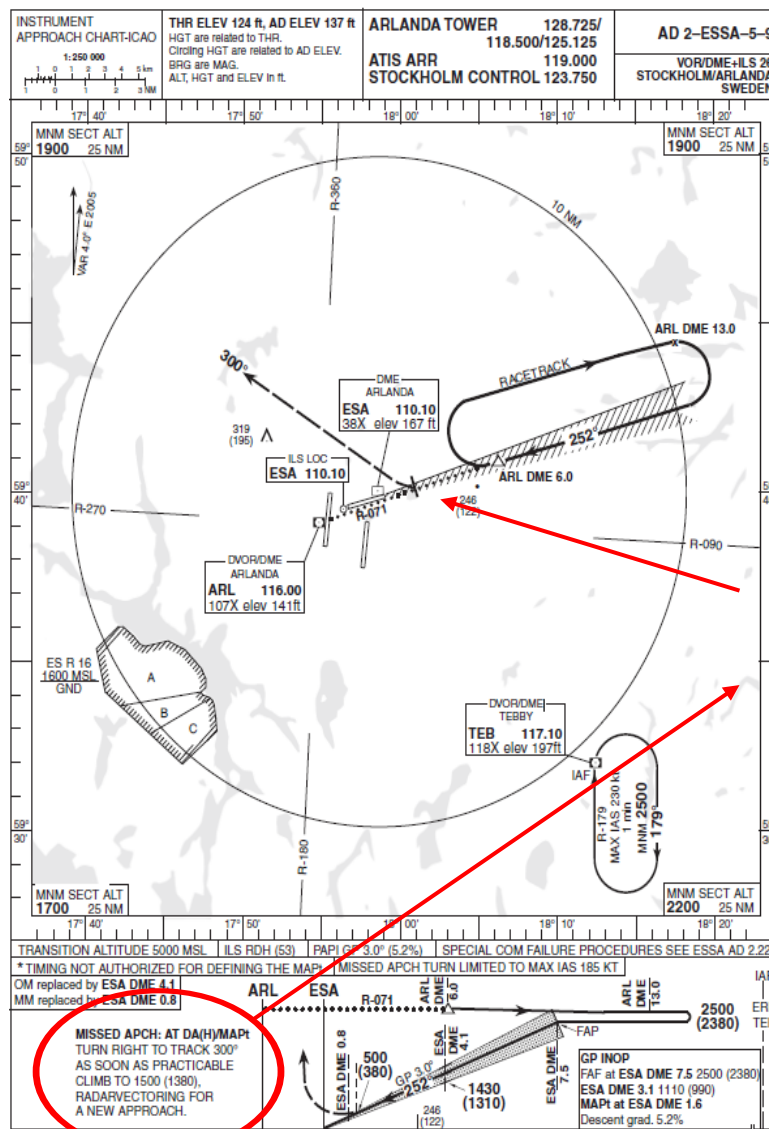
Fig. 5. Inflygningskarta till bana 26 på Arlanda.

**MISSED APCH: AT DA(H)/MAPt
 TURN RIGHT TO TRACK 300°
 AS SOON AS PRACTICABLE
 CLIMB TO 1500 (1380).
 RADARVECTORING FOR
 A NEW APPROACH**

Bilden enligt fig. 5 ovan är ett utdrag ur AIP som visar instrumentinflygningsproceduren till bana 26 på Arlanda. Kartan innehåller även information angående förfarande vid avbruten inflygning (go around – GA). Informationen angående denna procedur finns såväl utritad som beskriven i text enligt följande:

Missad inflygning: Vid beslutshöjd/punkt för missad inflygning

Sväng höger till kurs 300° så snart det är praktiskt möjligt.

Stig till 1500 (1380). Radarledning för ny inflygning. (SHK översättning).

Proceduren enligt ovan beskriver det förfarande som ska följas av luftfartyg som gör en go around vid beslutshöjden DA. På inflygningskorten finns inte något alternativt förfarande beskrivet avseende förfarande vid go around i senare skeden av en inflygning/landning.

Det aktuella företaget har med anledning av händelsen beslutat att införa träning av go around proceduren för bana 26 på Arlanda. Proceduren ska tränas från olika höjder ner till sättning. Träningen kommer att vara obligatorisk för besättningar som ska flyga till Arlanda flygplats.
