STATENS HAVERIKOMMISSION (SHK)
BOARD OF ACCIDENT INVESTIGATION

Rapport om
Luftfartshändelse 1986-08-12
3 km W Sävsjö, F län
Ärende SE-SZZ 40/86

SHK SE-SZZ 40/86

Luftfartyg typ:	PIK-16C Vasama
Haveriplats, datum:	Sävsjöns norra ände, 3 km W Sävsjö, 1986-08-12
Typ av flygning:	Tävlingsflygning (RST)
Antal ombord:	1
Personskador:	Inga
Skador på luftfartyget:	Omfattande
Förarens ålder, certifikat:	44 år, S- & A-certifikat
Förarens totala flygtid:	675 timmar segelflygtid 319 timmar motorflygtid

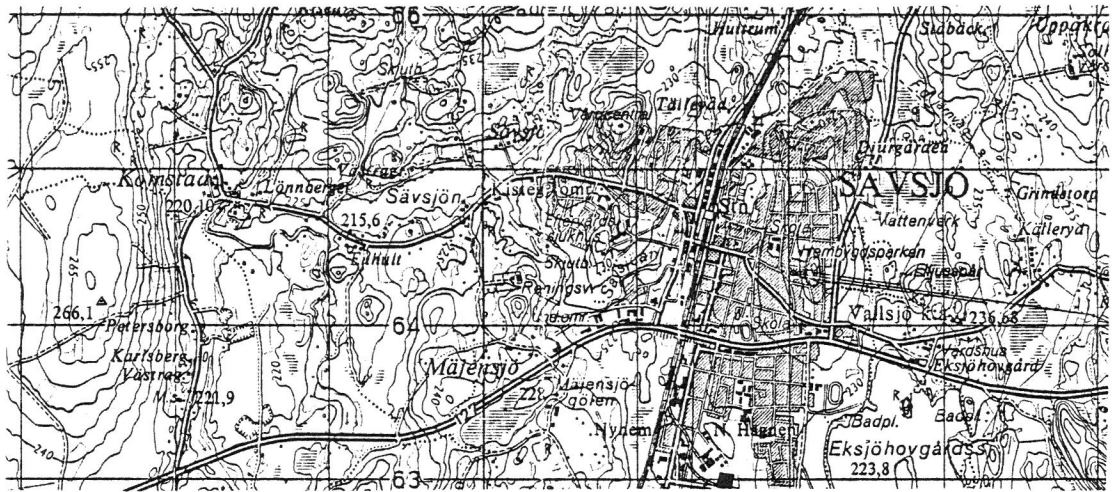
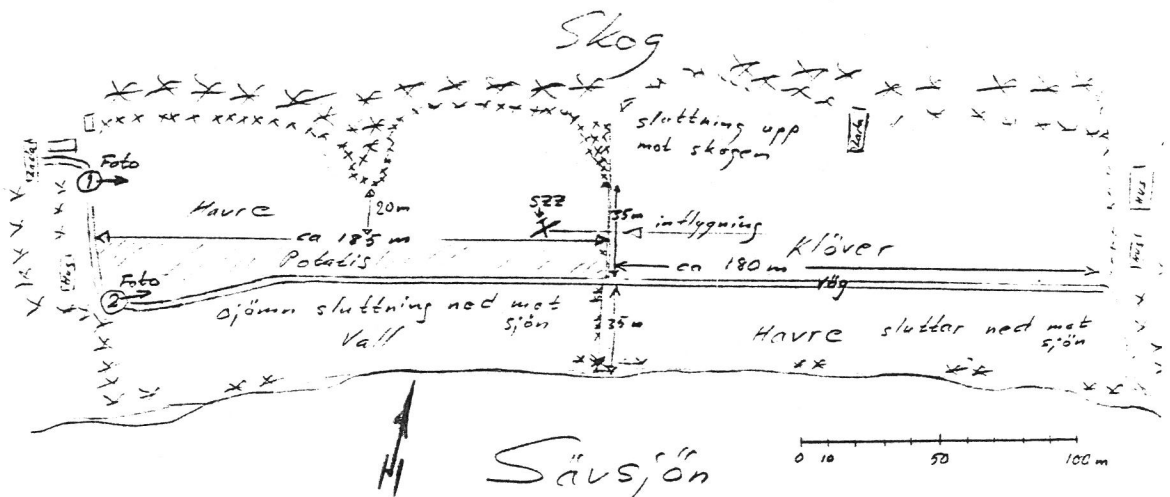
1.10 Utelandningsplatsen

Havreåker 185 m x 25-75 m med fri inflygning över en 180 m lång åker vid Sävsjön 2 km W Sävsjö i Jönköpings län. Hinder i form av skog på höger sida och en ränn på vänster sida om inflygningslinjen i fältkanten. Avståndet mellan rännan och skogen är ca 25 m.

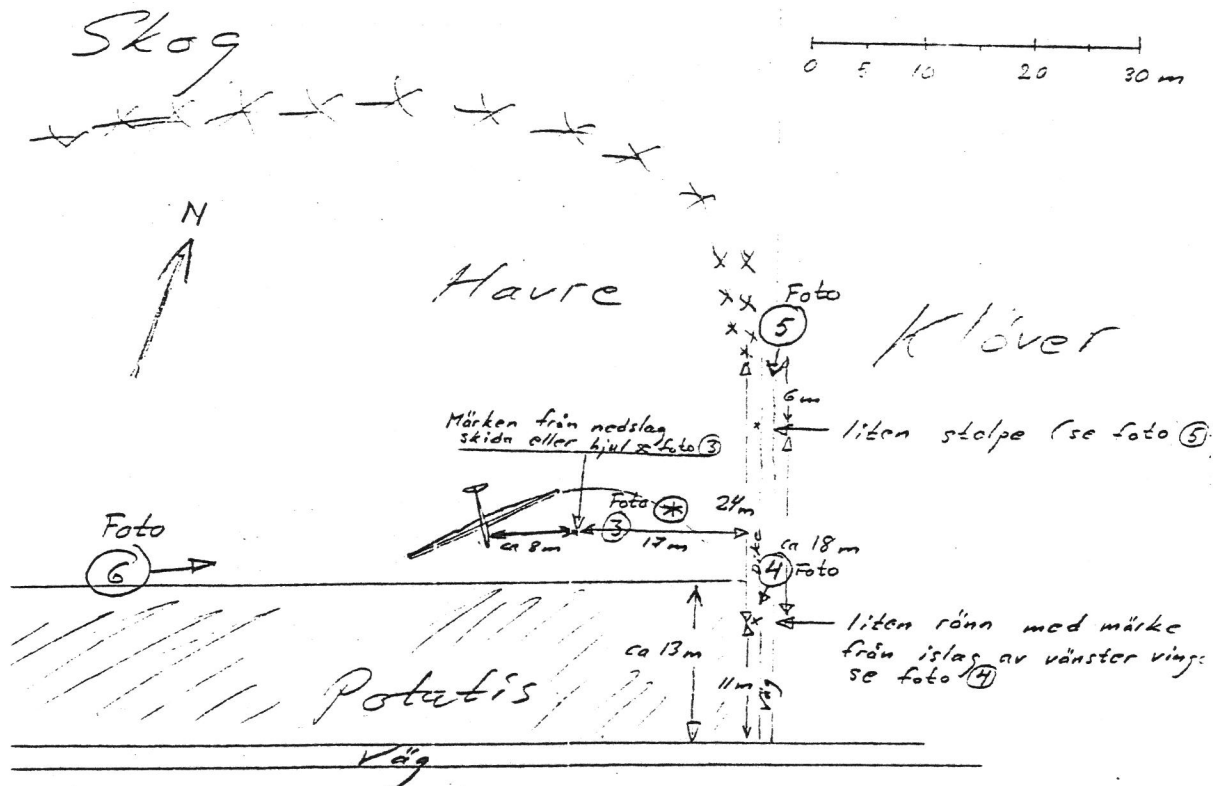
1.12.1 Haveriplatsen

Position: Lat 57° 24' N, Long 014° 38' E.

Efter kollisionen med rönnen, under utflytningen, girade segelflygplanet 90° vänster innan det tog mark med 90° kursavvikelse. Segelflygplanet rutschade därefter ytterligare 8 m på marken och girade ytterligare ca 30° åt vänster.

Skador på segelflygplanet: Flygkroppen: Frampartiet sönderbräckt, huvudhjulet losslitet. Vänster vinge: Intryckning i framkanten, sprickor i fram- och bakkant, rotsprygelskador. Höger vinge: Rotsprygelskador.
