STATENS HAVERIKOMMISSION (SHK)
BOARD OF ACCIDENT INVESTIGATION

Rapport om
Luftfartshändelse 1986-12-06
vid Korsberga, R län
Ärende SE-HNL 55/86

Ärende SE-HNL 55/86

Luftfartyg typ:	Helikopter Hughes 369 D
Tidpunkt för händelsen:	1986-12-06 kl 13.05
Plats:	Ställverket vid Korsberg 10 km väster Hjo, R län
Typ av flygning:	Kraftledningsinspektion
Väder:	Hård byig sydvästlig vind
Antal ombord:	Besättning: 2
Personskador:	Båda svårt skadade
Skador på luftfartyget:	Totalhaveri
Förarens ålder, certifikat:	40 år, A- och BH-certifikat
Förarens totala flygtid:	Ca 3 300 timmar varav 2 500 på helikopter

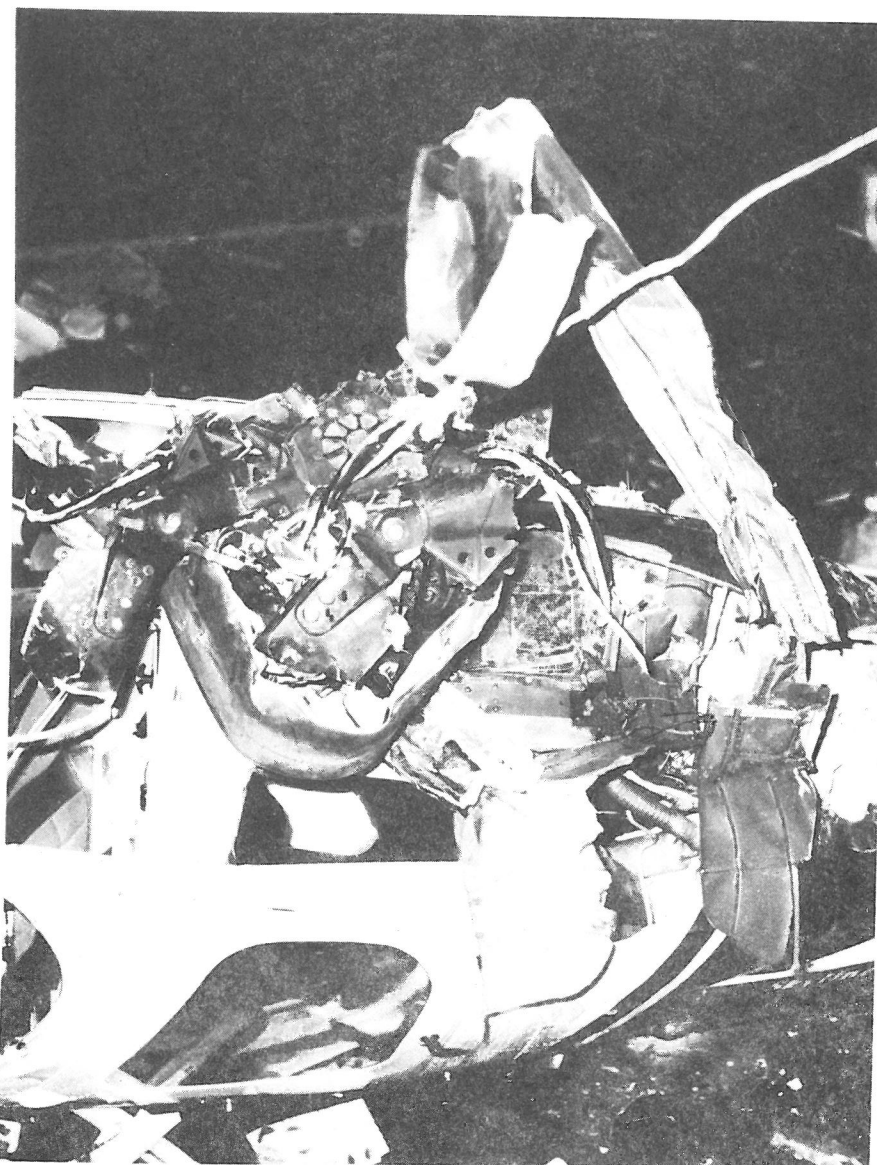
Fig 1.

Omkring kl 13.00 då helikoptern närmade sig Korsberga ställverk avsåg föraren landa för paus. I helikoptern medföljde en inspektör från uppdragsgivaren, Vattenfall. Inflygningen mot den vanligen använda helikopterlandningsplatsen omedelbart utanför ställverkets inhägnade område kom att gå över ställverket. I slutfasen av inflygningen kolliderade helikoptern med en jordlina (åskledare), som var spänd över ställverket och störtade på ställverksområdet med jordlinan upplindad flera varv kring rotormasten.

Nedanstående fotografi visar jordlinan, lindad runt rotormasten, samt skadornas omfattning.

Alla skador på helikoptern var hänförliga till haveriet.

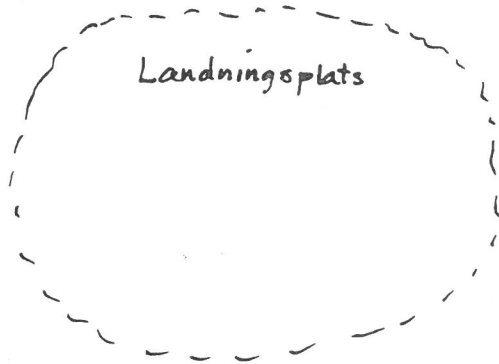
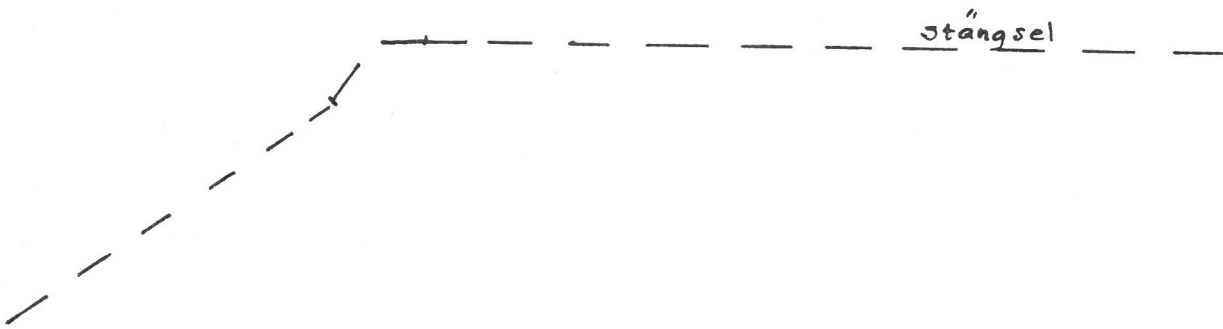
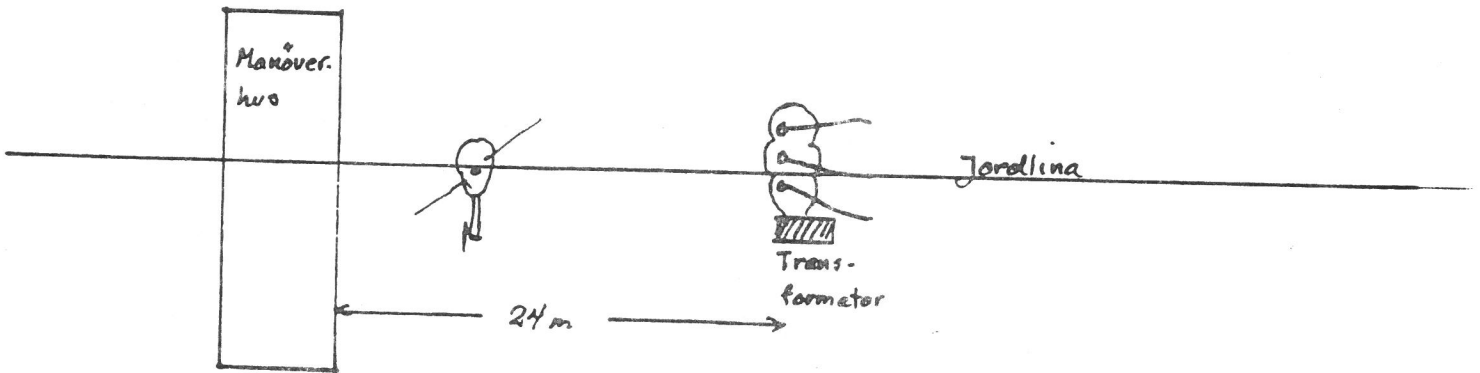
Planskiss

Den asfaltplan som avsågs användas för landning låg väster om ställverket utanför stängslet. Ca 26 m innanför stängslet, på 14 m höjd, löpte en 89 mm² tvinnad jordlina av stål parallellt med stängslet. Jordlinan var inte markerad med linmarkeringsbollar.
