Slutrapport RJ 2015:02

**Tillbud till kollision mellan tåg
44660 och tåg 1859 i Bjuv, Skåne
län, den 22 juli 2014**

Diariennr J-33/14

2015-06-30

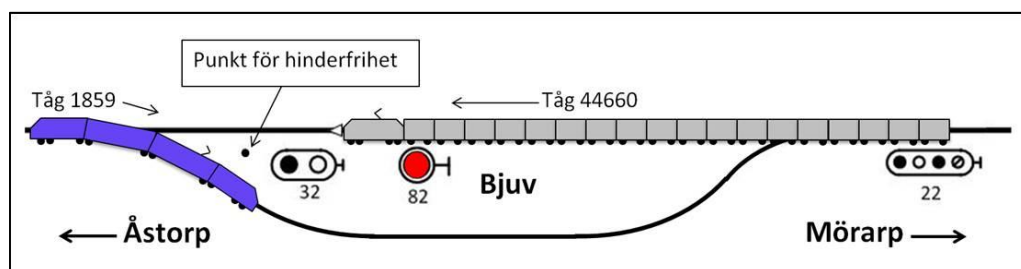
Figur 1. Skissen är schematisk och visar den ungefärliga positionen för tåg 44660 när det kommit till stopp efter stopplykta 82. Strax därefter anlände tåg 1859 till plattformen i Bjuv.

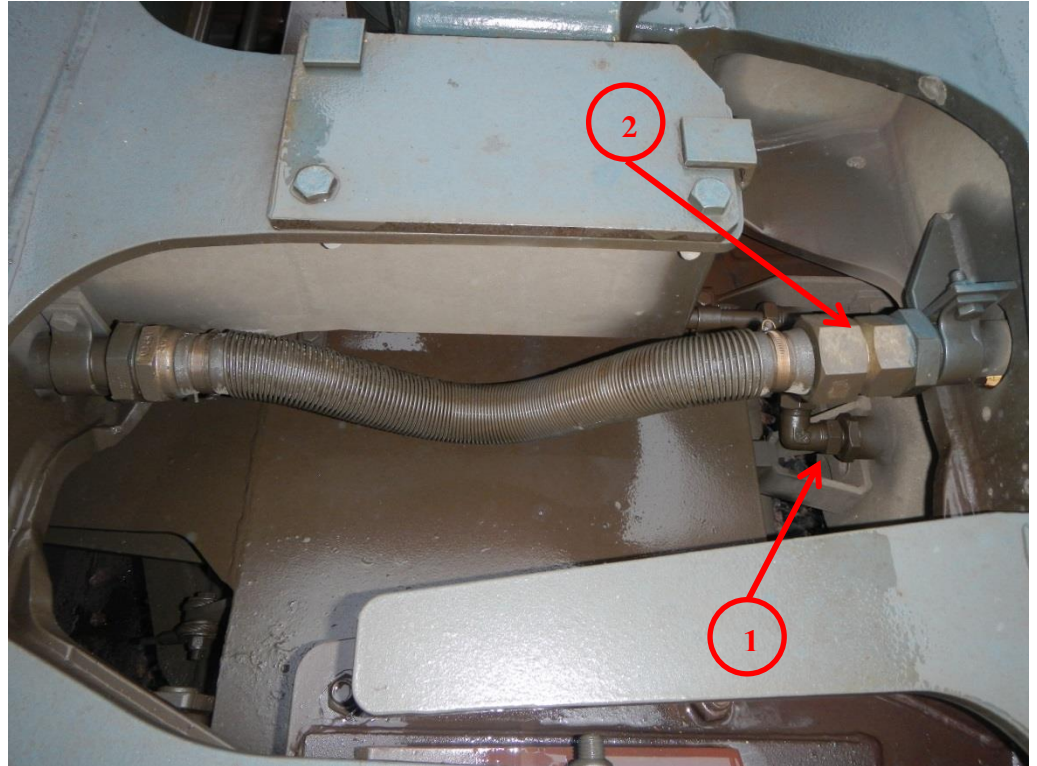
Reparatören kopplade luft till vagnen för att utföra felsökning och lokaliserade läckaget till en koppling i ledningen till mittre boggiens bromscylinder (pil 1 i figur 2). För att komma åt att reparera detta var det nödvändigt att avlägsna den slang (pil 2 i figur 2) som överför luften mellan den ledade vagnens båda delar. Som framgår av figur 2 är det svårt att komma åt infästningen på annat sätt.

Figur 2. Mittboggin på vagnen. (Ej aktuell vagn från händelsen). För att komma åt infästningen vid bromscylindern (1) var reparatören tvungen att montera bort huvudledningen till bromssystemet (2).

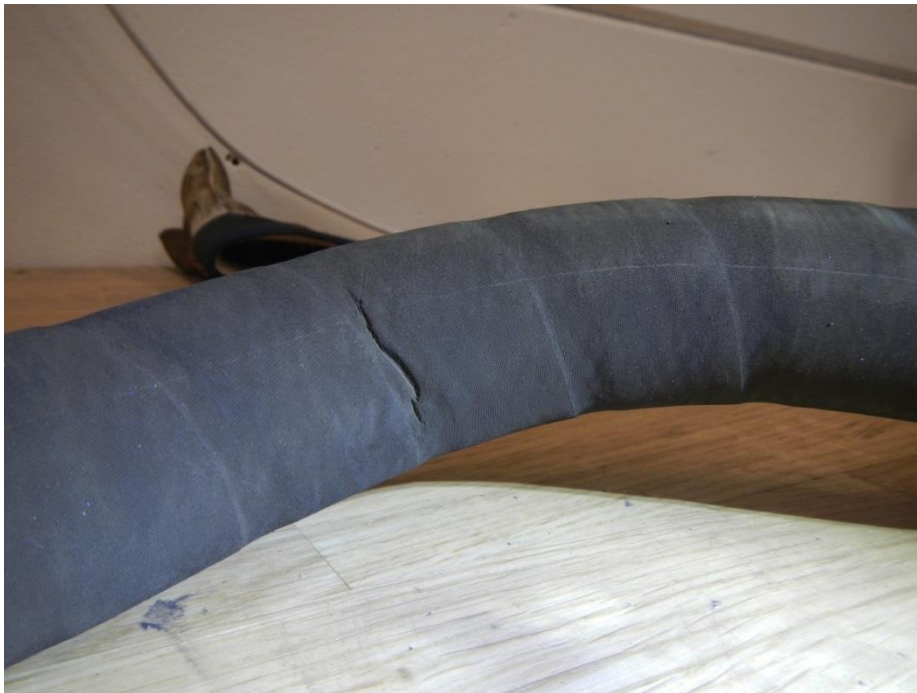
I slangmaterialet finns ett veck i ytan, ungefär mitt på slangen, som antyder att den vid något tillfälle varit vikt där. Se figur 5. Egna prov visar att om slangen vrids tillräckligt uppstår en "kink" vid vecket och i samband med det minskas genomströmningsarean drastiskt, dvs. en strypning uppstår. Veckets utseende och riktning i förhållande till slangen är helt i enlighet med en vridning som man skulle förvänta sig uppstå vid en för stor vridning vid montage, vilket skulle kunna beskrivas som att man efterdrar den fasta kopplingen mot vagnen efter att klämkopplingen i andra slangändan dragits åt, eller att slangen "följer med" när klämkopplingen dras åt på grund av för stor friktion mellan kragmuttern och klämkopplingens fläns.

Figur 5. I slangmaterialet som undersökts finns ett veck i ytan.

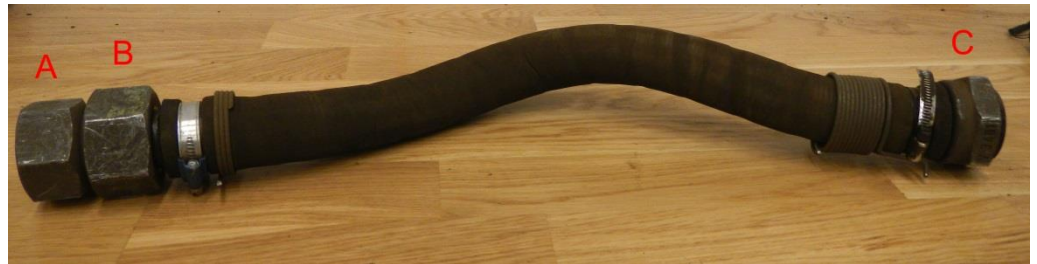
Vid montering av slangen är det viktigt hur muttrarna dras för att undvika att slangen vrids. Mutter "B" (se figur 6) används för att tätning i form av en klämkoppling. När mutter "B" väl börjar dra ihop klämkopplingen finns risk att slangen följer med i vridningen. Om någon av muttrarna efterdras finns också en risk att slangen vrids. Redan när slangen vridits ett halvt varv har arean minskat markant i slangen. Total strypning sker något senare vid fortsatt vridning. Om friktionen i klämkopplingen är för hög finns risk att slangen följer med kragmuttern innan kopplingen tätar och därmed blir monterad med en vridning. Enda sättet att motverka att slangen vrids om klämkopplingen greppar för tidigt, är att hålla emot slangen med något gripande verktyg. Det saknas dock en självklar grepppunkt för verktyg vid en sådan manöver. Slangen är omlindad med en fjäderstålsspiral vilket fungerar som skydd. Spiralen döljer också delvis slangen och dess eventuella vridning. Undersökning av slangen visar också att en böjning av slangen, den rörelse som sker när vagnen går i en kurva, har en försumbar påverkan på slangens area. Tester utförda med både rak och vriden slang visar att en böjning inte knäcker slangen utan den

klart övervägande faktorn för minskning av arean är när slangens vrids. Böjningen fördelar sig över hela slangens längd medan en vridning relativt fort koncentreras till ett område där den senare knäcks ihop. På grund av slangens form efter montaget är detta område mitt på slangens, eftersom den är inspänd i ändarna och har en bukt på mitten. En deformation av slangens enligt figur 7 kan inte inträffa spontant av att någon mutter sitter löst eller släpper, den kräver att infästningarna dras åt med verktyg.

Figur 6. Undersökt slang. A, B och C markerar muttrarna.

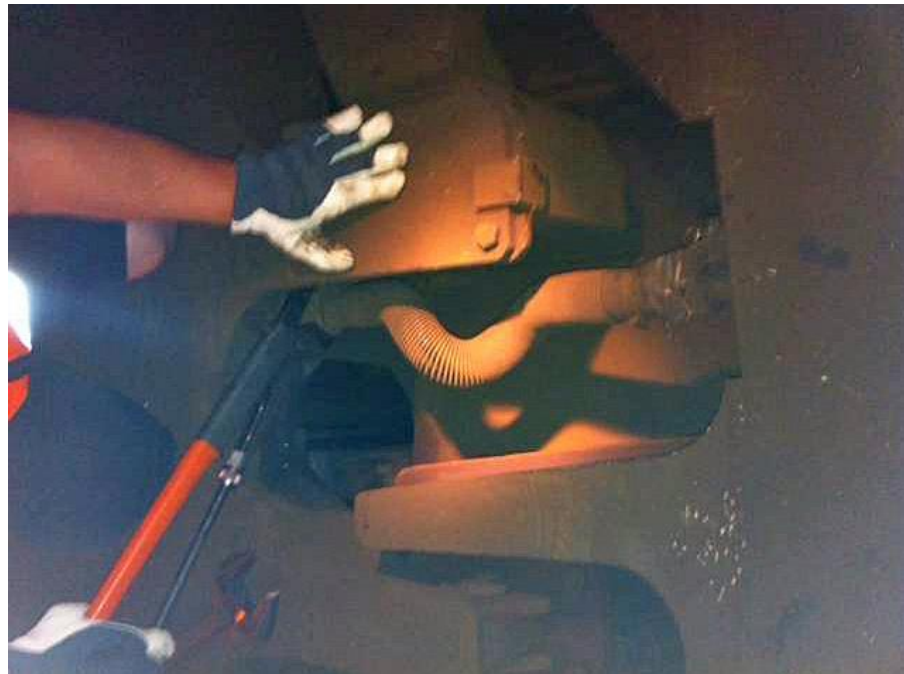
Efter felsökning kunde konstateras att huvudledningsslangen i leden i vagn 3 var vriden och inte släppte fram luft i tillräcklig mängd för att bromssystemet skulle fungera på avsett sätt bortom slangen, från loket sett. Efter att vagnansvarig vid TX Logistik AB kommit till platsen, avhjälpes problemet och tåget kunde därefter fortsätta med fullt fungerande bromsar.

Det har i utredningen inte gått att säkerställa hur mycket slangens var vriden vid händelsen. Slangen återställdes av TX Logistik AB:s personal innan SHK fick möjlighet att undersöka den. De uppgifter som finns är uppgifter från reparatören och fotografier som togs av TX Logistik AB som visar slangens innan den återställdes och vridningen släpptes helt.

Figur 7. Bild på slangens direkt efter händelsen innan den återställdes av TX Logistik AB. Foto: TX Logistik AB.
