Slutrapport RJ 2015:03

*Urspåring med tåg 4343 mellan
Ovansjö och Alby, Västernorrlands
län, den 9 juli 2014*

Diariennr J-29/14

2015-07-03

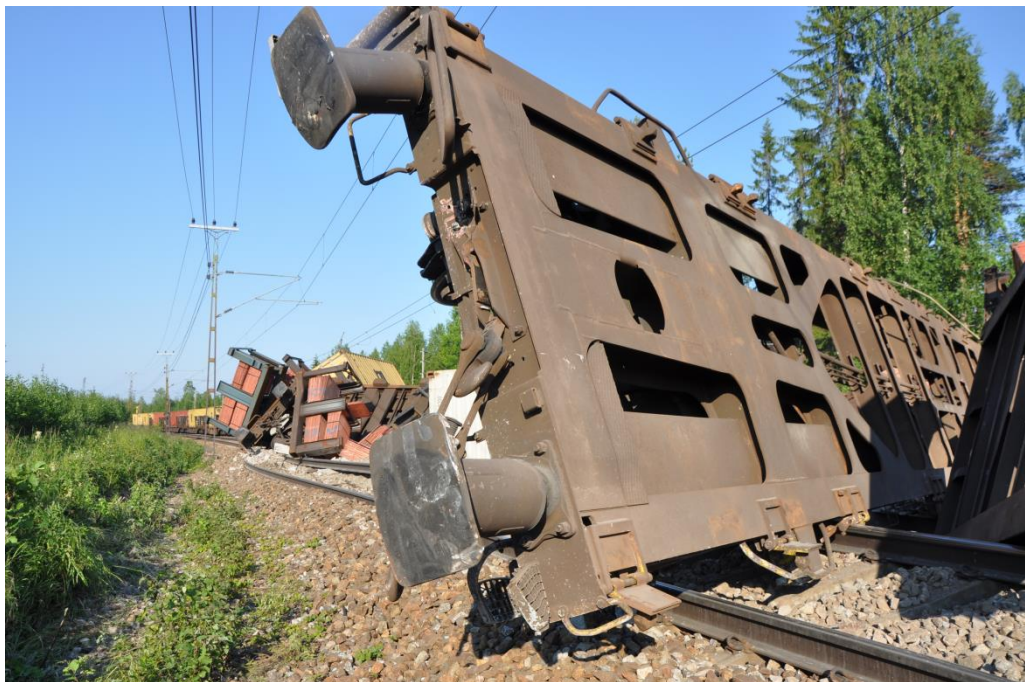
Figur 1. Bakre delen av tåg 4343; urspårade vagnar.

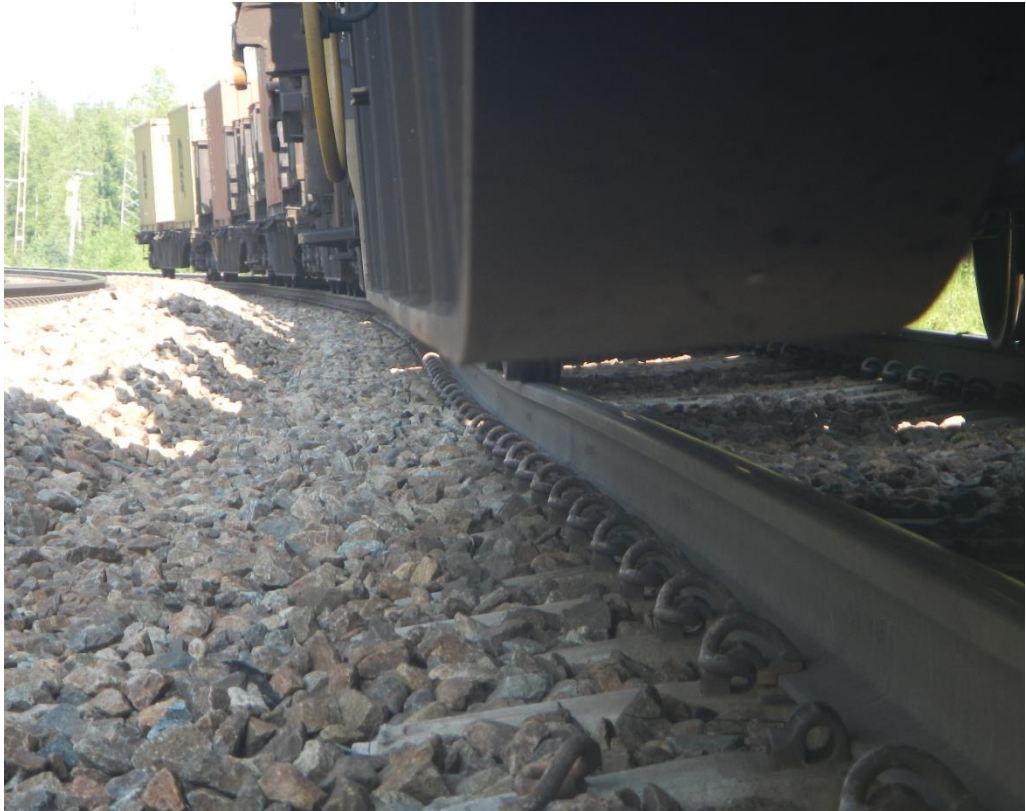
Figur 2. Utknäckning av spåret under ej urspårade vagnar.

- Fig. 2, en "utknäckning" av spåret i cirkulärkurvan,
- Fig. 3, ytterändarna av sliparna och ballasten på utsidan av nedspåret,
- Fig. 4, innerändarna av sliparna, med gropar i ballasten som visar förskjutningen utåt av spåret.

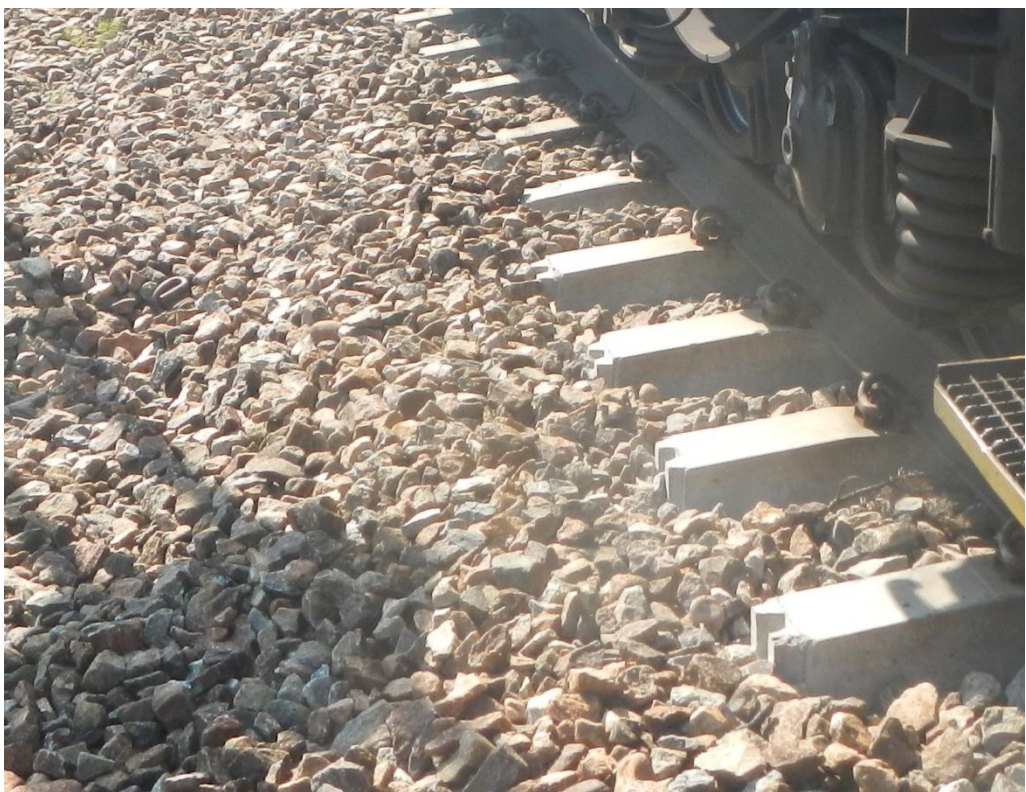
Före urspåringsplatsen, avseende riktningen för nedgående tåg och med utgångspunkt vid km-stolpe 477, syns inga skador i spåret, men vid en viss punkt nära km 476+365 kan man skönja repor i rälsen (urspåringsmärken) och därefter skadade befästningar och bortslagna pandrolfjädrar, samt att flisor gått ur sliparna. Vidare i tågets färdriktning från den punkten har spåret skadats mer och mer och är på vissa delar helt förstört under vagnarna. På båda sidor om den plats där urspåringsmärken börjar uppträda, finns tecken på att spåret förskjutits utåt i kurvan. Rent visuellt kan man se en tydlig kurvatur i spåret, utåt i cirkulärkurvan (Figur 2). Det är synliga gropar i ballasten innanför slipersändarna mot uppspåret (Figur 4). Vid yttre slipersändar på samma ställe når ballasten inte upp till slipers överkant (Figur 3).

Figur 3. Nedspårets utsida på platsen där sidoförskjutning skett.

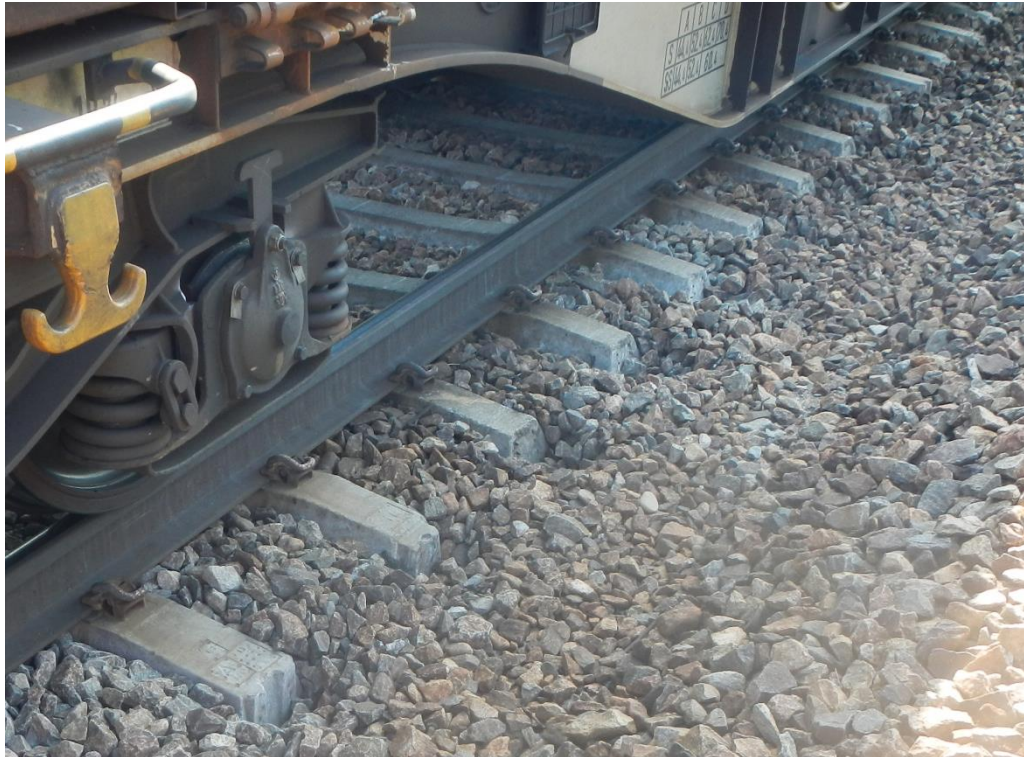
Figur 4. Nedspårets insida vid samma punkt som visas i figur 5.

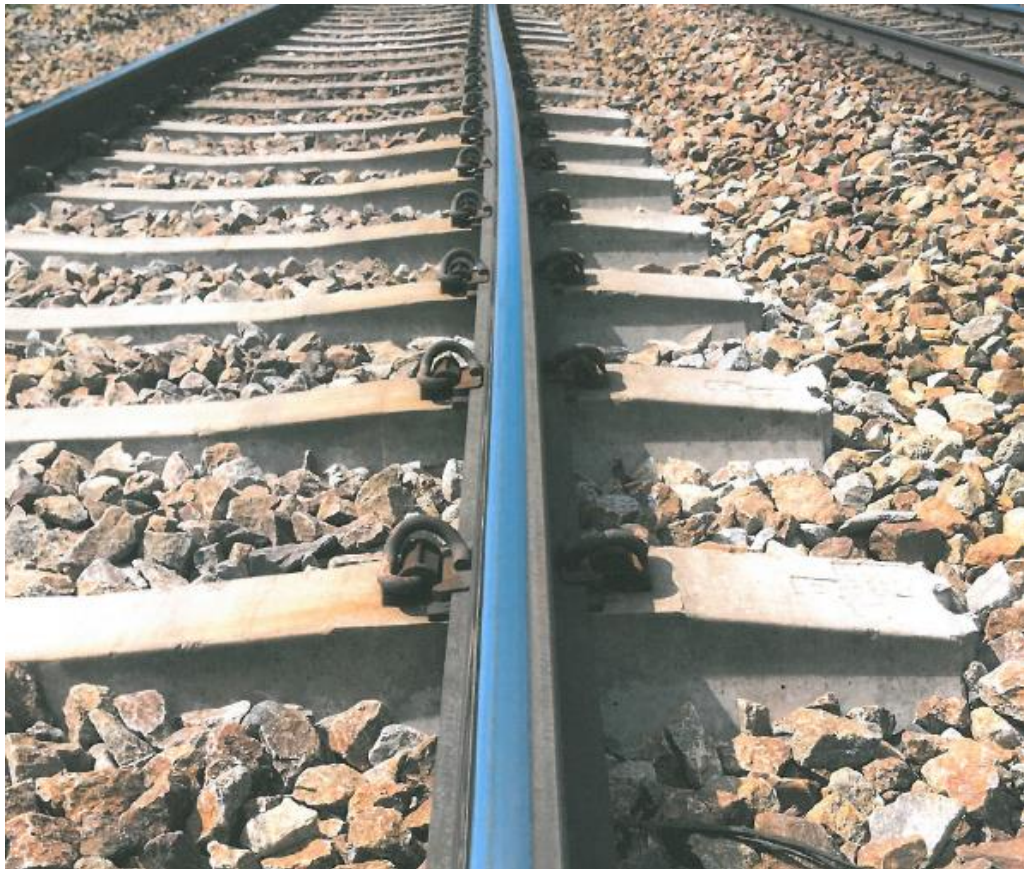
Figur 6. Ballastsektion som av Sweco Rail AB beskrivs som "inte fullgod". OBS ej från olycksplatsen, men annan plats i nedspåret, km 477+240. Visas som exempel.

Uppgifter från personal som deltagit i spårriktning och ballastprofilering är samstämmiga om att inga väsentligt onormala förhållanden noterats under arbetet på sträckan. Emellertid anger spårriktarpersonalen att det på vissa ställen förelåg viss brist på makadam, medan ballastprofileringen beskrevs, av den personalen, som en fråga om att sopa rent i spåret och att det inte av dem noterats någon brist. Spårriktarpersonalen gjorde inte någon rapportering om den brist på makadam som de upplevde eftersom detta är något som ska kontrolleras under ballastprofileringen. Oberoende spårexpertis påpekar att ställen med bristfällig ballastsektion påträffats i nedspåret i närheten av olycksplatsen (se figur 6).

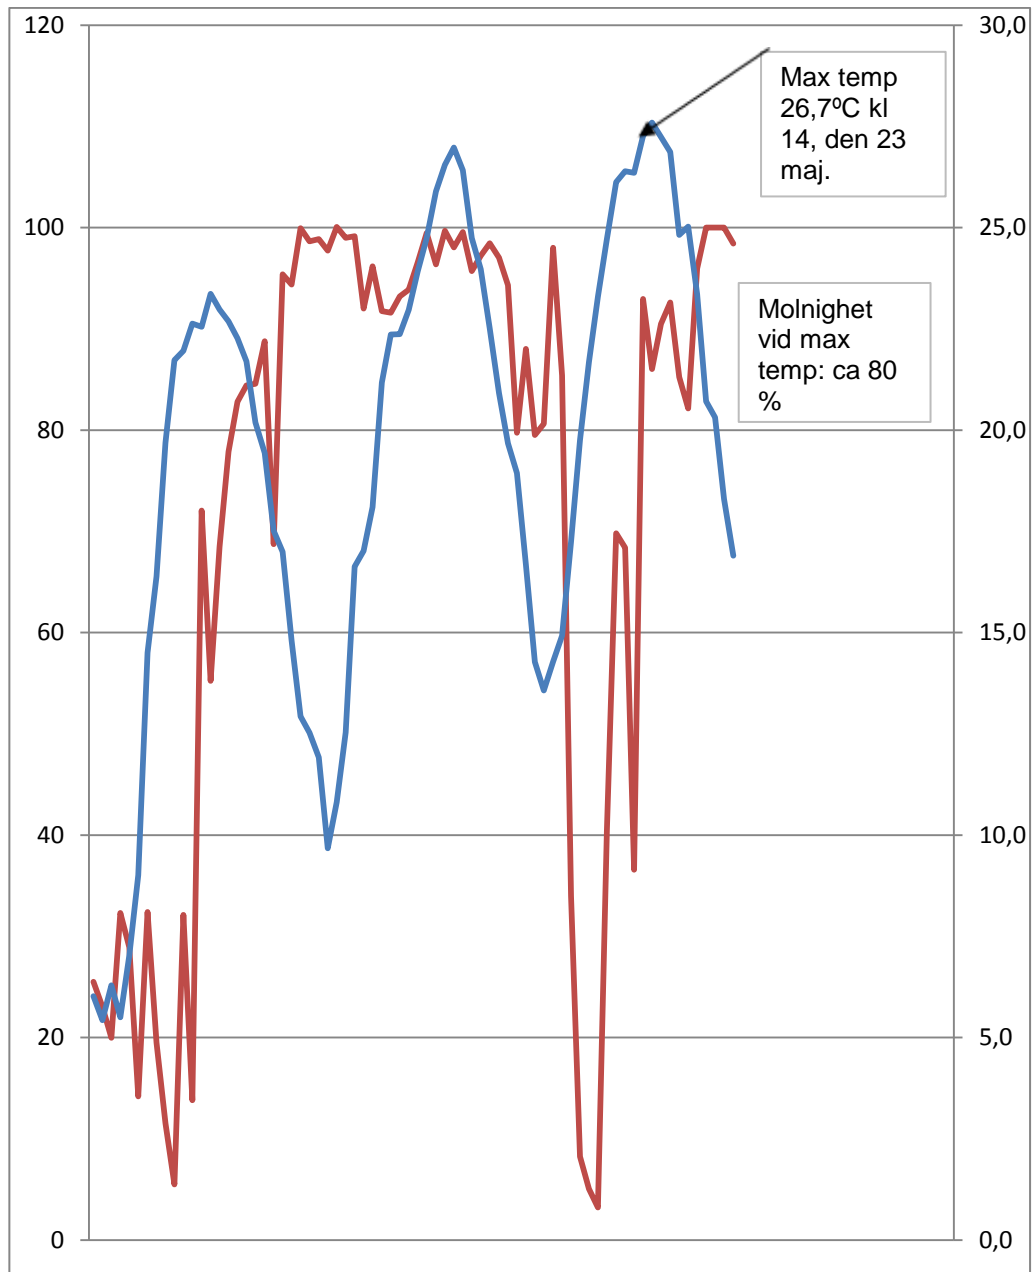
Olyckan inträffade kl.15.49 den 9 juli, 11 minuter före den högsta noterade temperaturen sedan spårriktningen ägde rum på sträckan. Under den tidigare temperaturtoppen, i maj, var lufttemperaturen nästan lika hög som i juli, men det var påtaglig molnighet vid tidpunkten. I juli var lufttemperaturen något högre och det rådde mycket liten molnighet, varför rälstemperaturen torde varit högre vid det senare tillfället.

Figur 7. Period med hög temperatur i maj 2014.

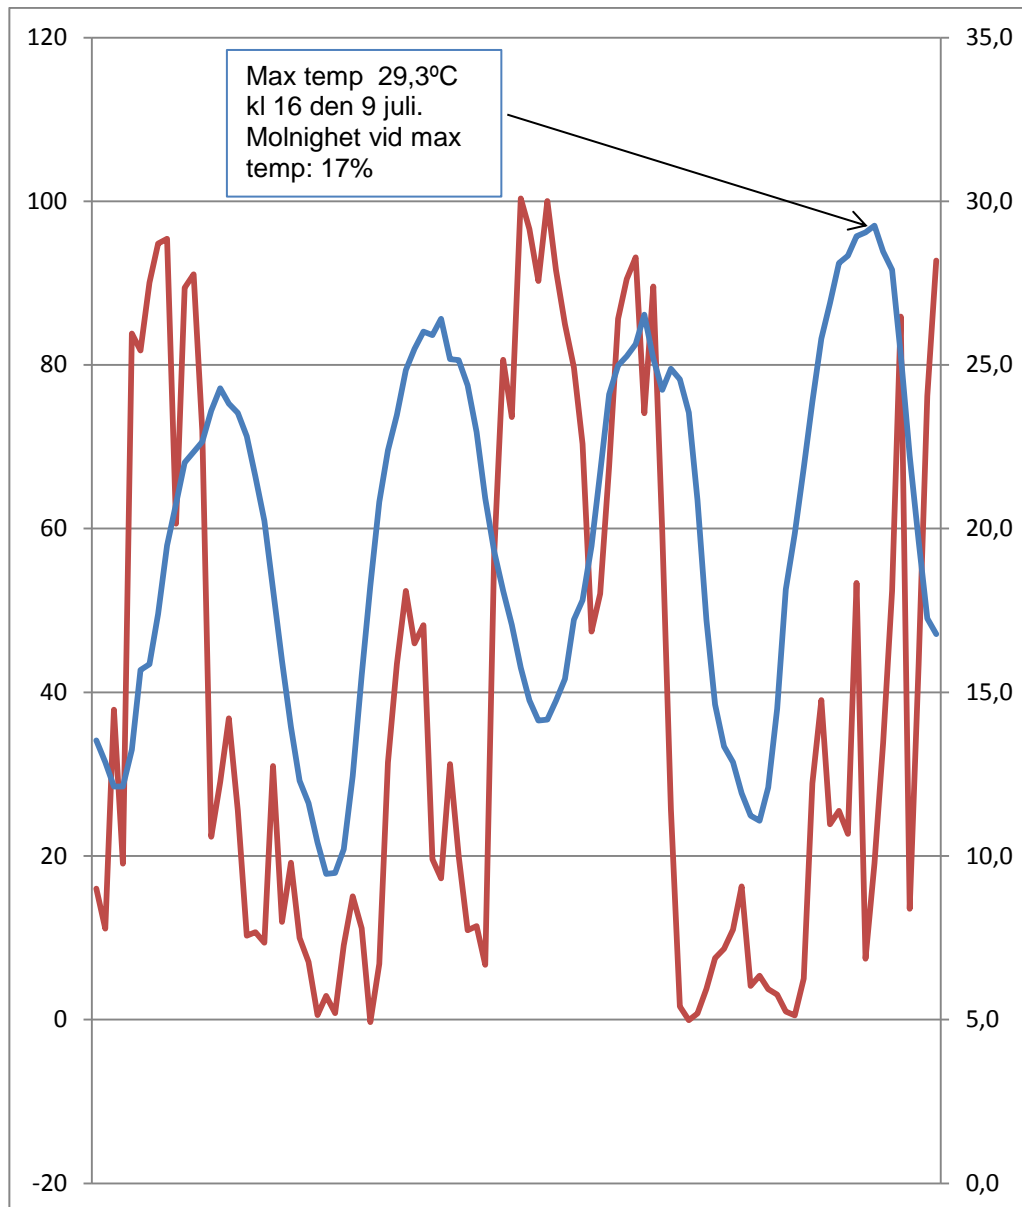
Figur 8. Period med hög temperatur i juli 2014.

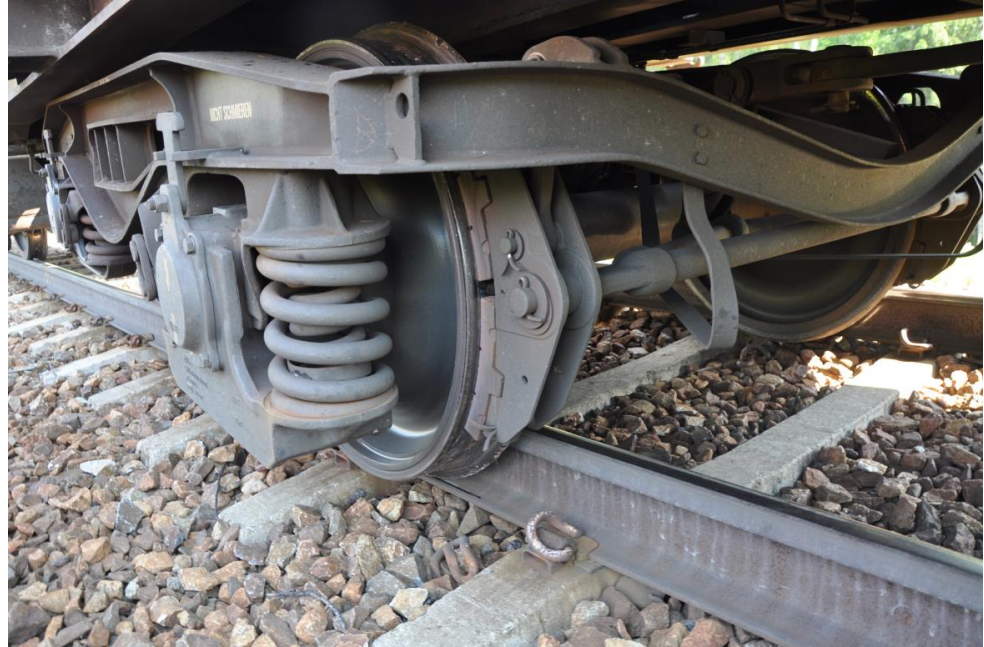
Första urspårade fordon var vagn 4, som gick ur åt höger (inåt kurvan) med axel 3. Denna vagn, Sgnss22 nr 33684575747-3, var vid händelsen olastad, men bar fyrkantiga behållare för bulklast. Den har genomgått en särskild undersökning genom SHK:s försorg (Interfleet), för att fastställa löpdugligheten och resultatet visar att den var löpduglig, med kommentaren att buffertarna i B-änden var något

Figur 9. Första urspårade axel (axel 3 vagn 4). Obs hjulens position nära rälerna; befästningarna längs rälerernas högersidor är nästan alla borttryckta ända från urspåringsplatsen.

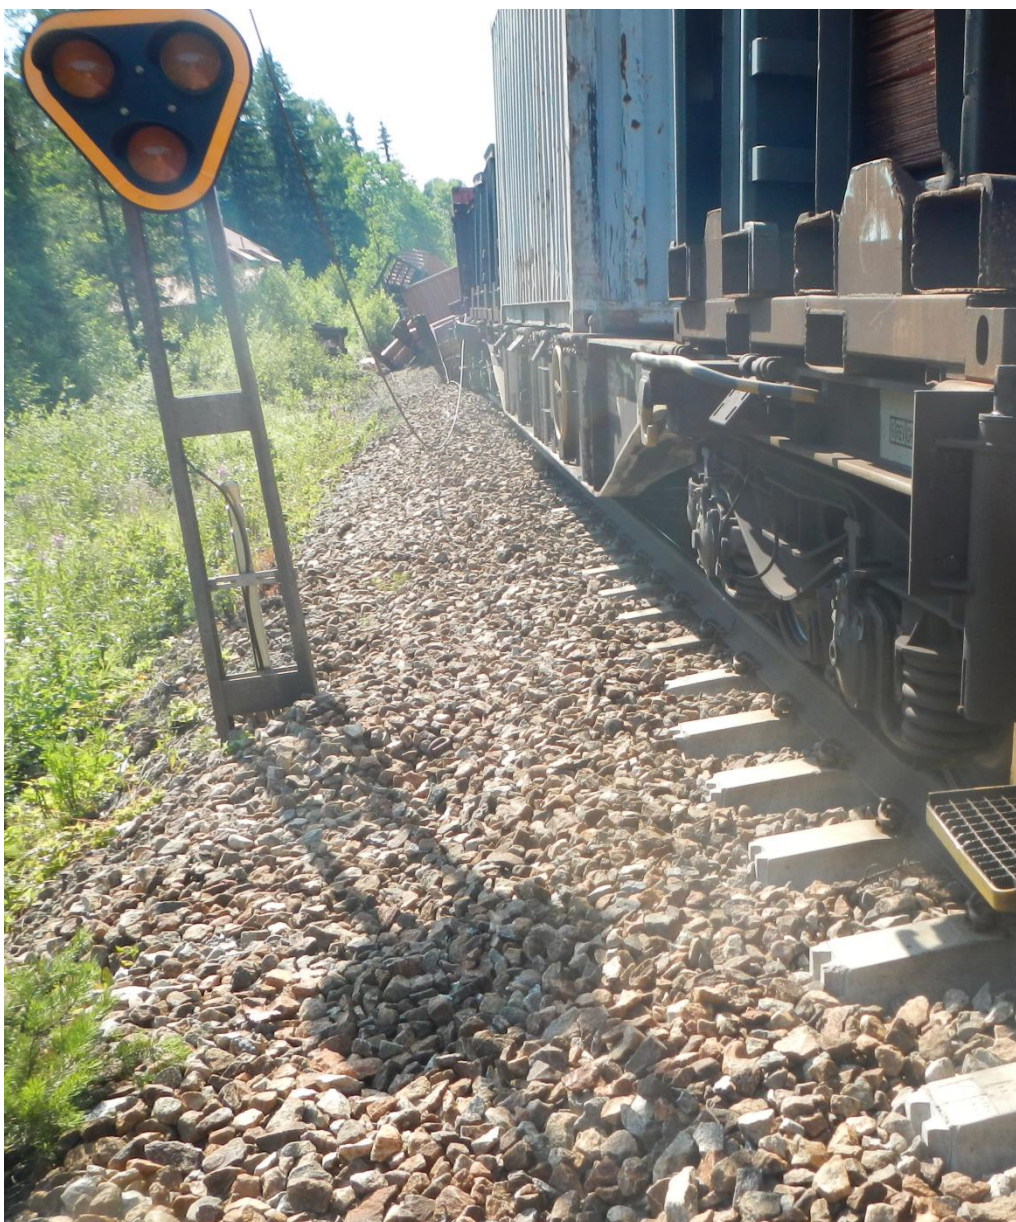
nämnda, som faktiskt enligt protokoll inkluderat olycksplatsen (säkerhetsbesiktningen), har avvikelser inte noterats. Ballastsektionen har emellertid av erfaren personal bedömts vara bristfällig på vissa ställen. Uppgifterna kommer dels från personal med mycket lång erfarenhet av spårarbeten, som var aktiva på spårriktaren och dels från haverikommissionens egen bedömning. Som stöd för bedömningen har uppgifter från utomstående konsult med spårteknisk expertis använts. Figurerna 3, 4, 10 och 11 illustrerar resonemanget, notera att figur 11 är en ritning från styrande dokument.

Spåret visar inga skador från km 477 fram till urspåringsplatsen (i tågets färdriktning), men vid en viss punkt vid 476+365 kan man skönja repor i rälsen (urspåringsmärken) och därefter skadade befästningar och bortslagna pandrolfjädrar, samt andra urspåringsskador. Därmed torde urspåringsplatsen vara identifierad. Vid urspåringsplatsen finns tecken på att spåret varit förskjutet utåt i kurvan, se figur 4, 5 och 6. Haverikommissionens uppfattning är att rälsen har knäckts ut och att vagn 4 har spårat ur i den kurva som uppstått.

Figur 10. Ballastprofil vid urspåringsplatsen.
