Slutrapport RS 2015:05

SOLVÅG AV GLOMMEN – grundstötning
utanför Skagen den 8 december 2013

Diariernr S-168/13

2015-05-29

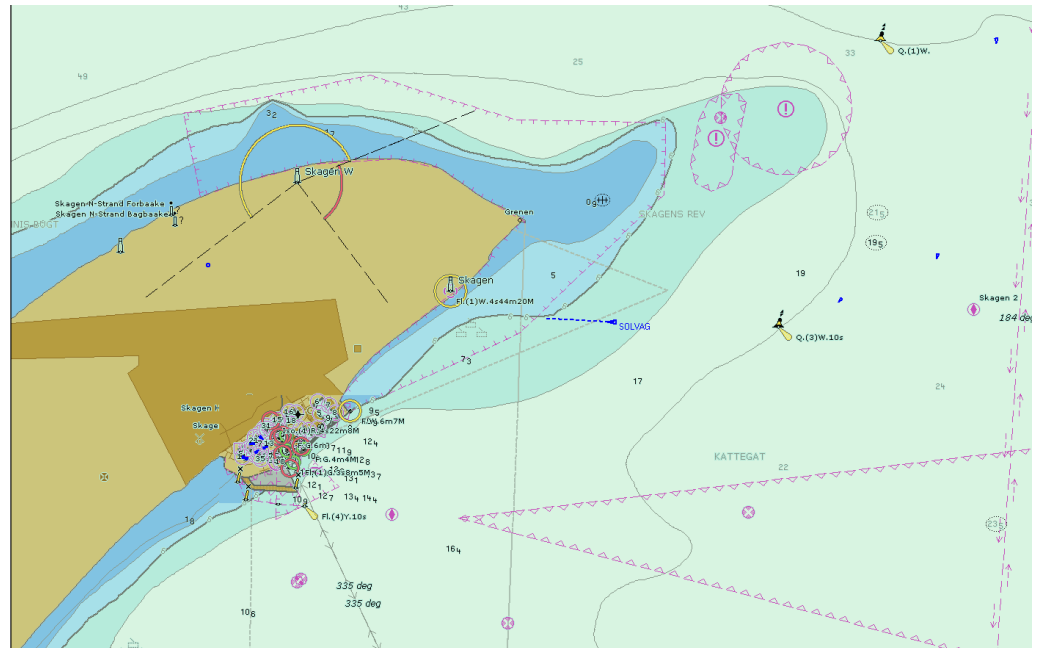
han brukade använda för att navigera in till hamnen. Det hade dock börjat snöa och något ljus syntes inte. När han tittade på sjökortsplottern² såg han att fartyget hamnat för långt norrut. Genast efter observationen i plottern fick fartyget bottenkänning och sögs mot botten. Däcksmän drog då av på farten och suget släppte. Farten ökades åter, men efter ca en minut stod fartyget på grund.

Figur 3. AIS-position på SOLVÅG AV GLOMMEN den 8 december 2013 kl. 06.00.

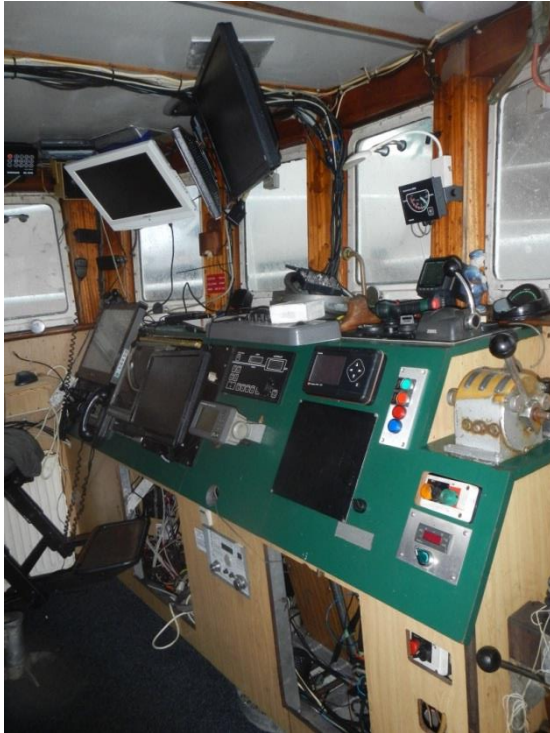
Bryggan var utrustad med en radar av fabrikat Furuno, två sjökortsplottrar (en Sodena och en Kodfish vilka inte uppfyllde kraven för ECDIS⁴), GPS (Global Positioning System), AIS (Automatic Identification System), Furuno gyrokompass, magnetkompass, GPS-kompass, Robertson kursskrivare, Simrad ekolod och Robertson Ap 45 autopilot.

Figur 6. Bryggan på SOLVÅG AV GLOMMEN.

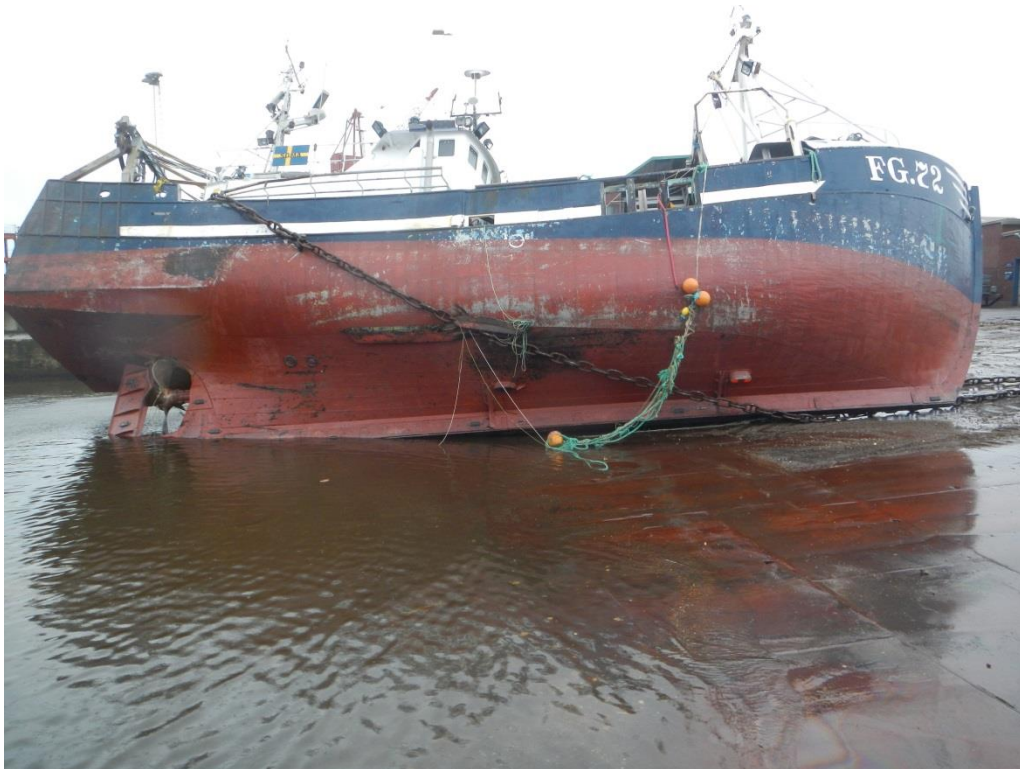
försäkringsbolaget bedömts vara totalförlust och överlämnats till varvet för upphuggning.

Figur 7. SOLVÅG AV GLOMMEN efter bärgningen.

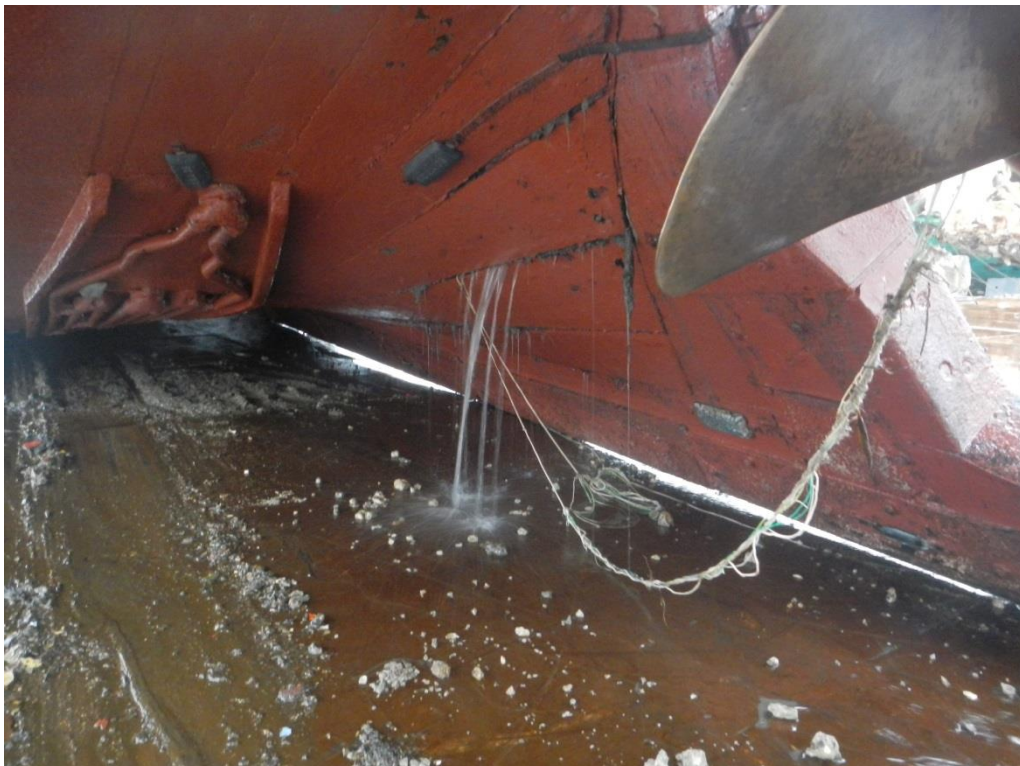
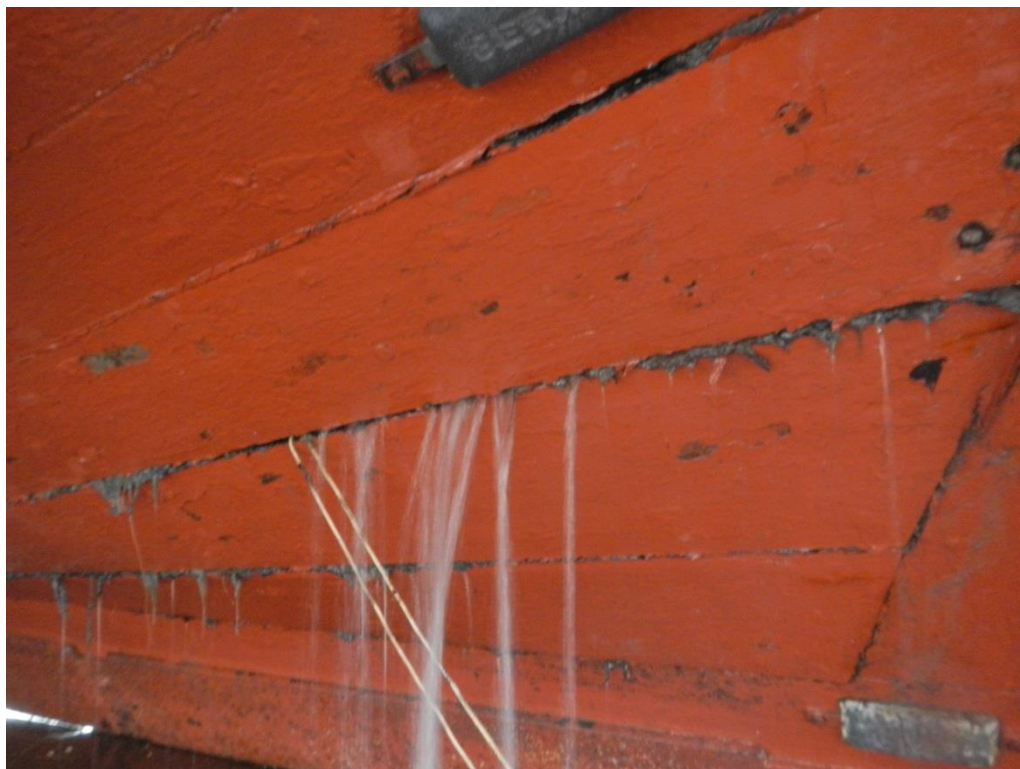
Figur 8. Bordläggning till maskinrummet på SOLVÅG AV GLOMMEN.

Under torrsättningen konstaterades att delar av bordläggningen runt maskinrummet delvis hade lossnat och resulterat i vatteninträning (se figur 8 och figur 9).

Figur 9. Bordläggning till maskinrummet på SOLVÅG AV GLOMMEN.

Bottenskadorna har uppstått efter att fartyget grundstött och kommit att utsättas för vind och sjö samtidigt som det stod på grund. Haverikommissionens undersökning av fartyget visade att fartygets skador varit begränsade till maskinrummets bordläggning, ändå kom
