Slutrapport RS 2015:06

Twister 600 – personolycka i samband med fiske i Hjälmmaren 22 juni 2014

Diariernr S-85/14

2015-06-24

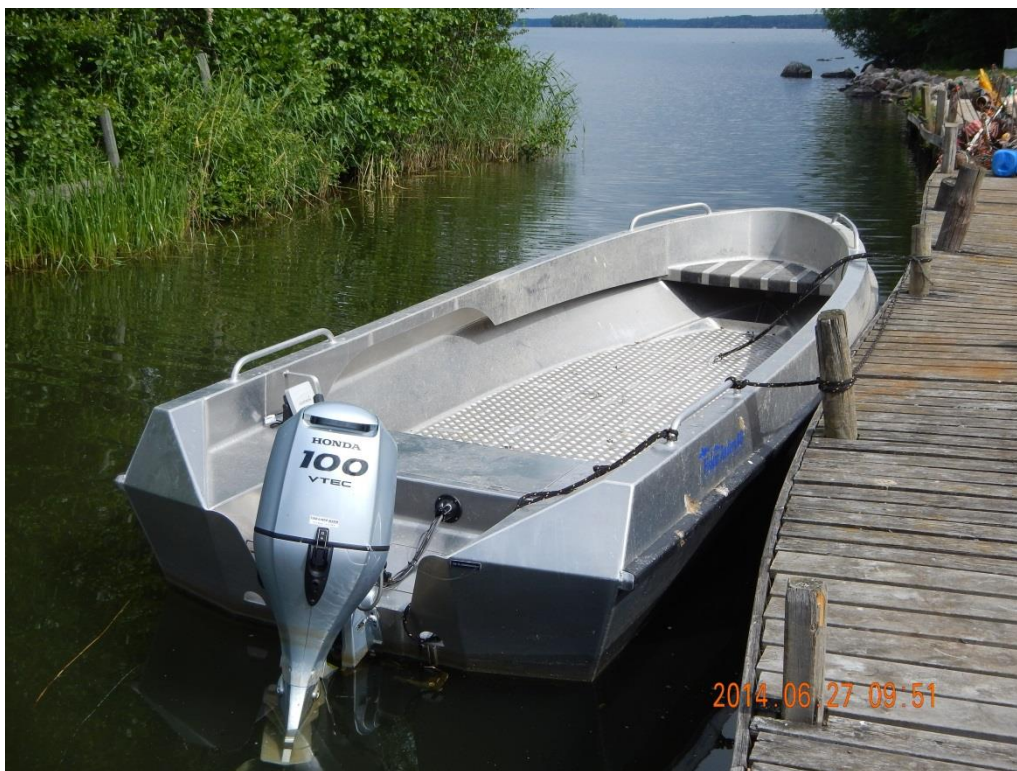
Figur 1. Den berörda båten, en Twister 600.

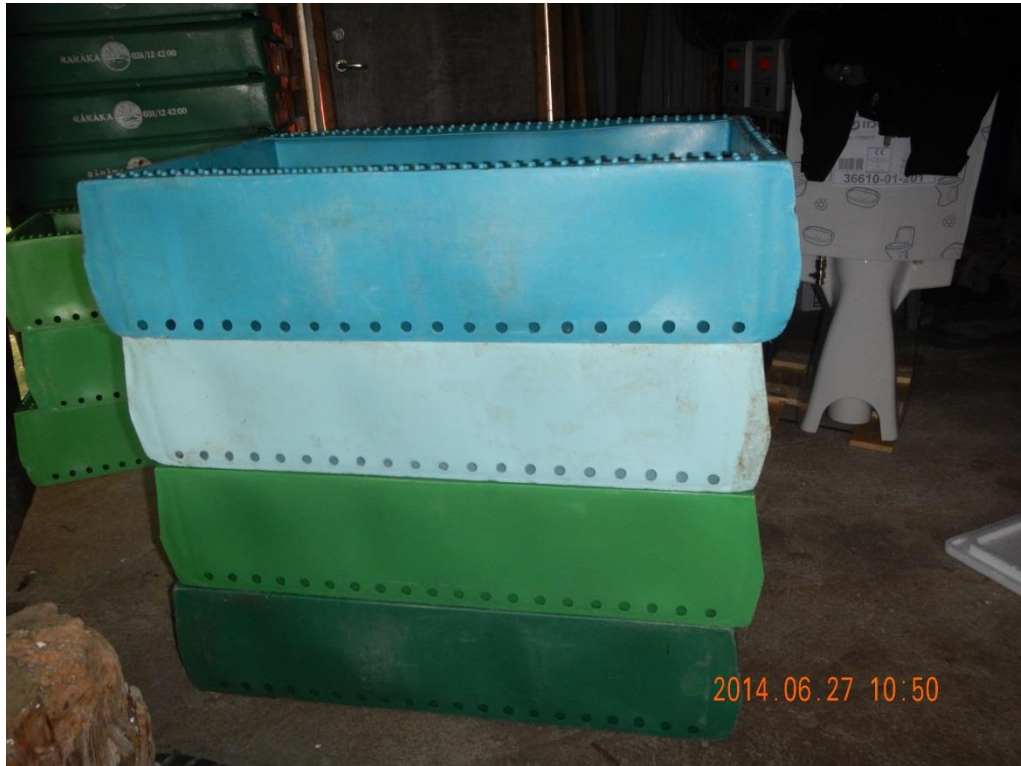
En trolig orsak till att de båda fallit överbord är att en av de tomma plastbackar som fanns ombord av fartvind och det bygga vädret blåst mot den som körde, varvid denna släppt rorkulten. Detta har i sin tur fått båten att kränga så mycket att de båda fallit överbord.

Figur 2. Backar av den typ man använde till fångsten.

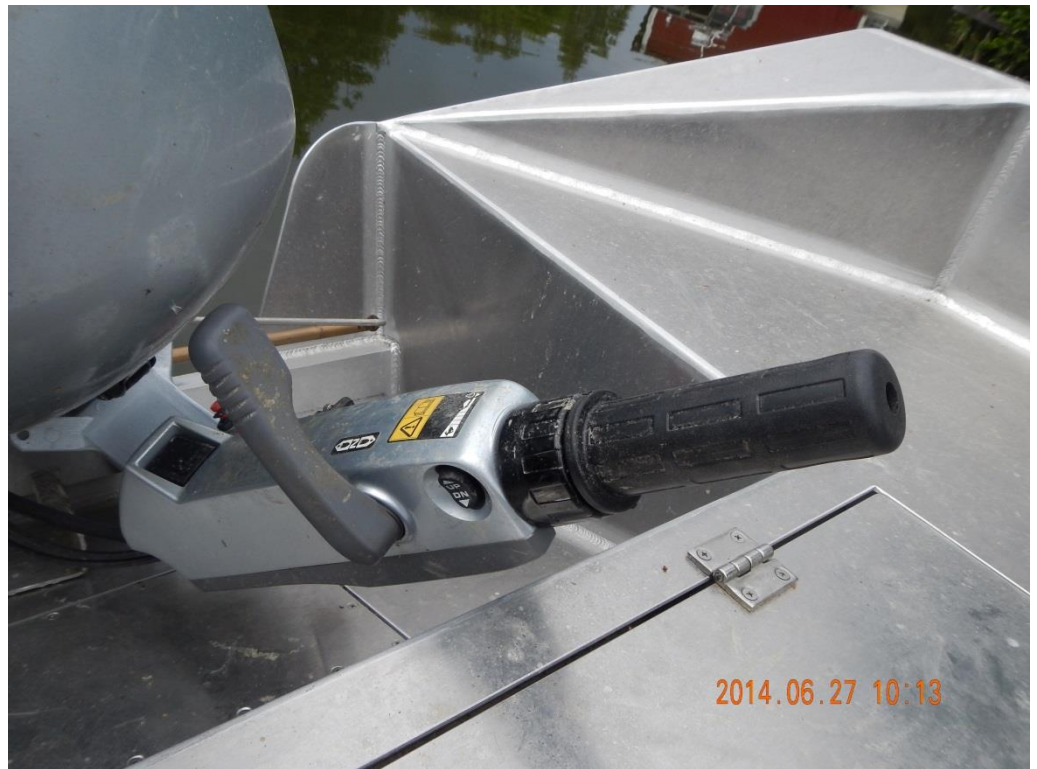
De nya ägarna hade valt att utrusta båten med en 100 hk utombordare från en annan leverantör. Motorn hade en vikt på ca 170 kg, som man således styrde direkt genom att använda gashandtaget som rorkult. Någon servofunktion, hydraulisk dämpning eller liknande fanns inte. Till gasen fanns en friktionsskruv som vid händelsen var ställd så att

handtaget stod kvar i det läge det var då man släppte det (när den var som lösast gick den bara sakta tillbaka till tomgång).

Figur 4. Rorkulten (styrspaken). Den svarta änden är gashandtaget, vid vars fäste friktionsskraven finns.

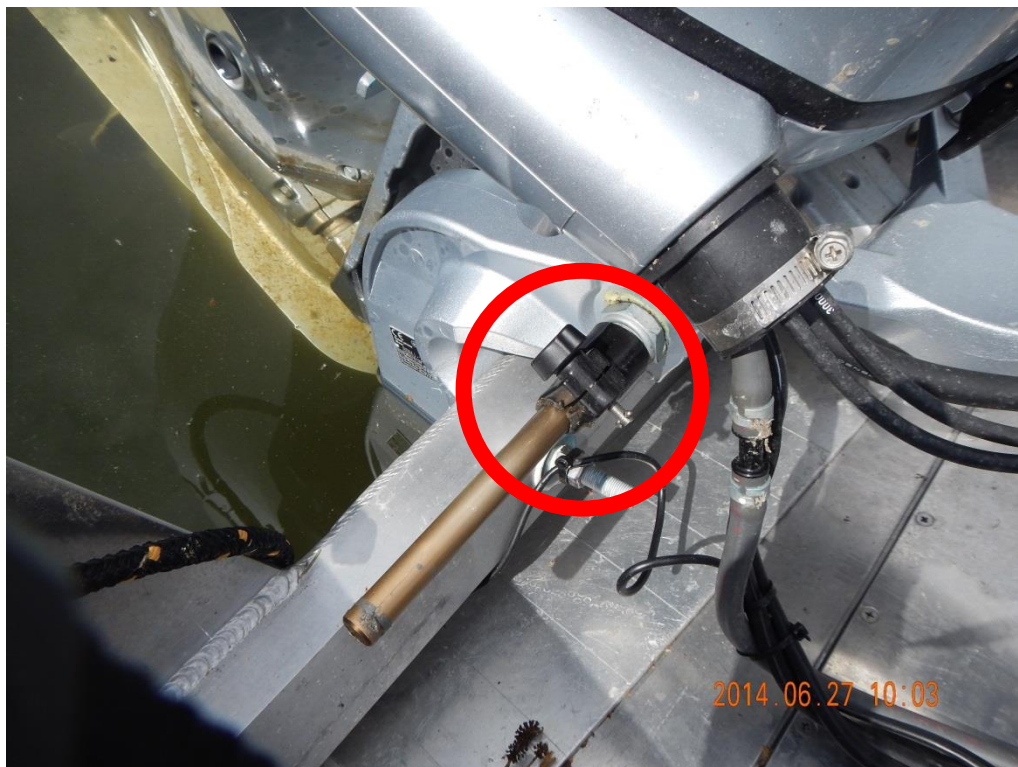
Även styrningen var utrustad med en friktionsskruv, som inte var åtdragen vid olyckan, dvs. motorn gick lätt att svänga runt⁵. Motorn var också utrustad med ett dödmansgrepp, som dock inte användes vid det aktuella tillfället. Höjden av brädgången⁶ har i samband med utredningen uppmätts till att variera mellan 62 och 69 cm.

⁵ Även hårt åtdragen klarade inte denna att hålla motorn i ett bestämt läge vid haverikommissionens undersökning av båten.

Figur 5. Friktionsskruv för styrning, markerad med röd cirkel. Skruven är av plast.

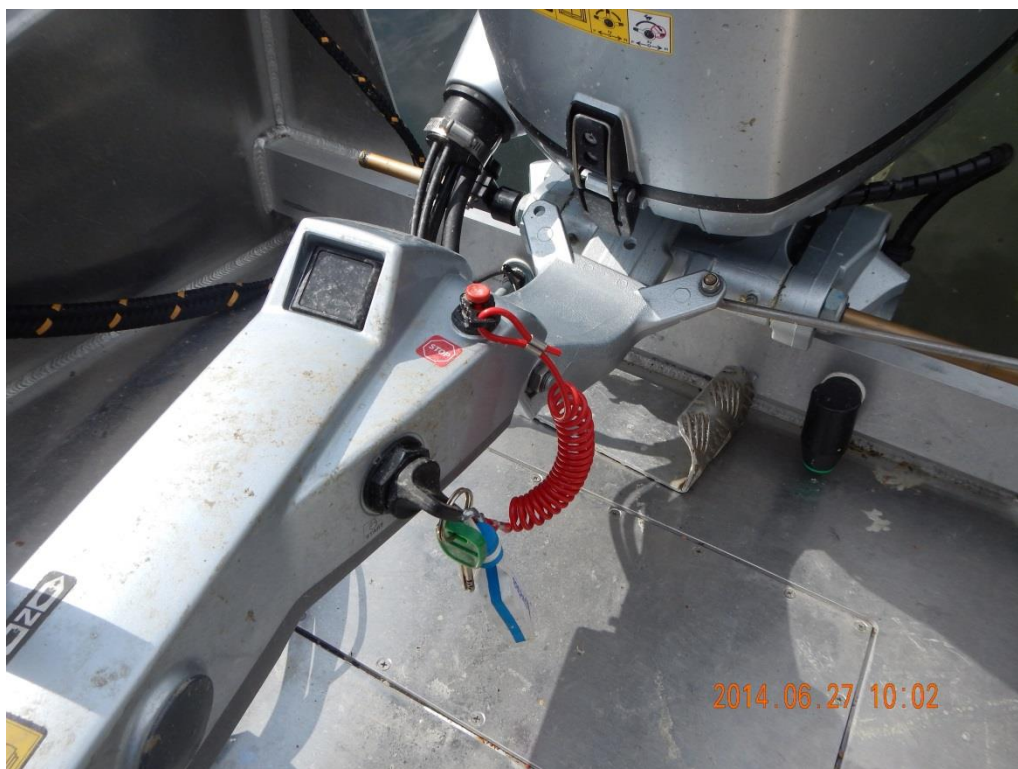
Figur 6. Dödmansgrepp. Detta var inte aktiverat vid händelsen.
