Slutrapport RS 2015:01

SARA – brand ombord – Resö hamn, Bohuslän, den 29 december 2014

Diariernr S-226/14

2015-04-10

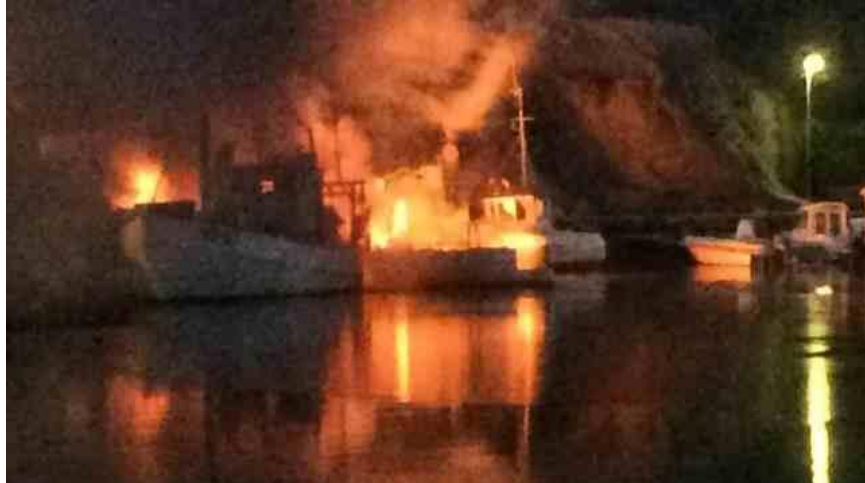
Kl. 08.32 meddelades att branden hade spridit sig till en intilliggande fiskebåt.

Figur 2. Foto: Sjöräddningssällskapet.

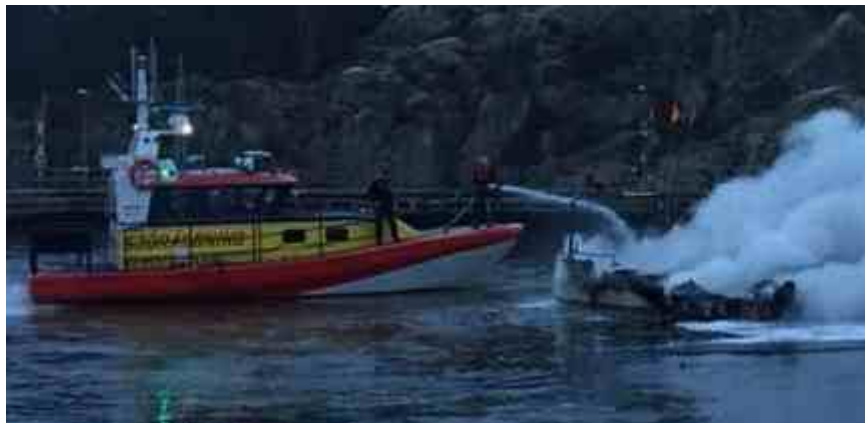
SSRS Rescue Kersti Hydén kom till Resö hamn omkring kl. 08.45. I samarbete med räddningstjänsten bogserades den övertända SARA ut från kajen. Bogseringen avbröts då bogsertampen brast och beslut togs då att släcka branden i den nya positionen, mitt i hamnen. Detta lyckades; branden släcktes med skum av Resque Kersti Hydén. Efter instruktion från räddningsledaren bogserades SARA sedan in till kaj där eftersläckning utfördes av räddningstjänsten.

Figur 3. Foto: Sjöräddningssällskapet.

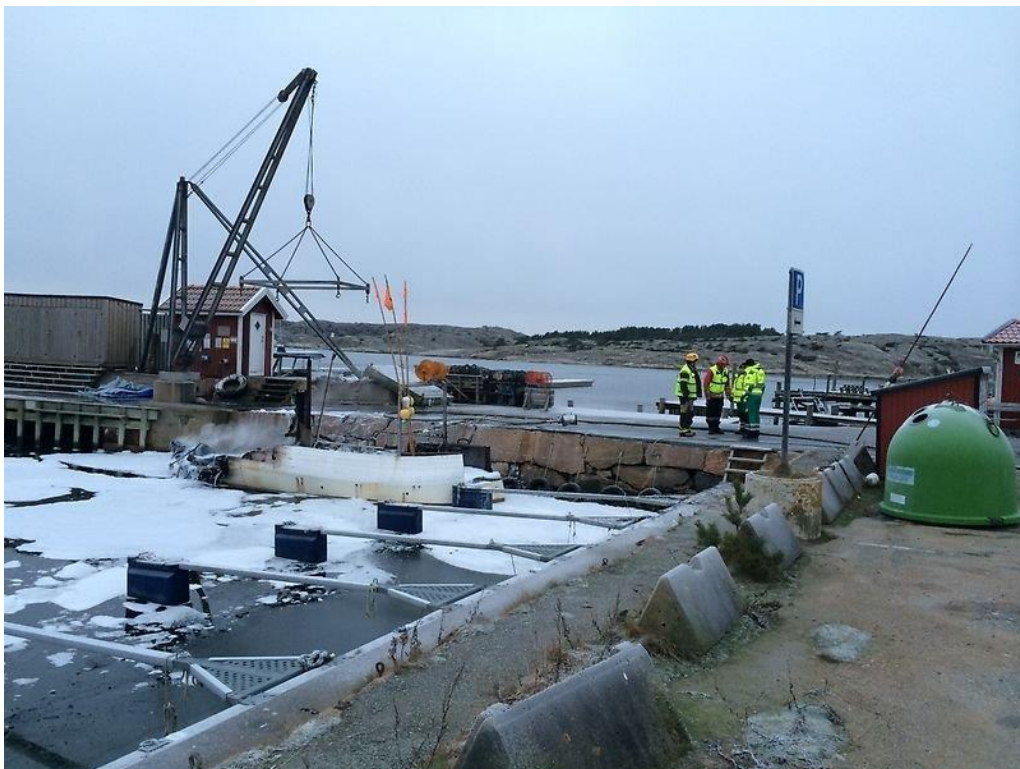
Båten blev totalförstörd. Den förliga hälften av SARA, skans och styrhytt var helt nedbrunna ner till vattenlinjen. All utrustning för navigation och fiske var totalt förstörd. Den återstående delen av båten lyftes upp på land. Försäkringsbolaget klassificerade SARA som en totalförlust och vraket skrotades. I samband med detta omhändertogs ca 260 liter dieselolja som fanns i tanken för motorn. Den var placerad i motorutrymmet, som var den enda del av båten som var oskadad.

Figur 4. SARA efter branden. Foto: Sjöräddningssällskapet.

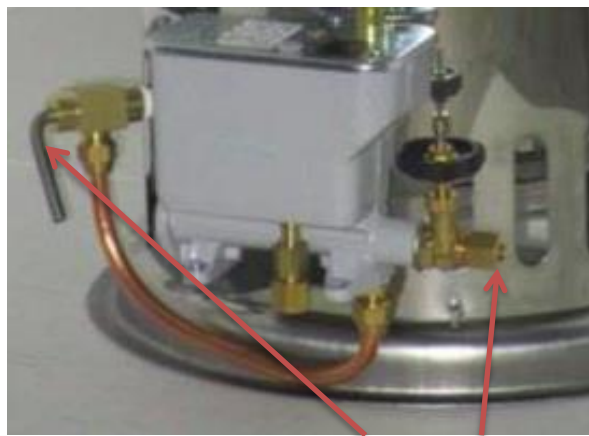
Orsaken till branden var sannolikt ett läckage av olja vid den O-ring som tätar runt rensnålen. Den olja som läckt ut eller den gas den avgav antändes av den redan varma värmekaminen.

Bidragande faktor till den snabba övertändningen var att bränsleledningen var av gummi, vilken brann av och tankens innehåll av 60 liter dieselolja rann in i eldhärden.

Figur 5. Bilden visar regulator, rensnål samt tilloppsventil där i detta fall gummislang var ansluten med slangklämma.

- Bränsleledningen till kaminen var av gummi och inte monterad enligt tillverkarens instruktion.
- Kaminen var av en beprövad typ som är vanlig i mindre båtar och är godkänd för ändamålet.

- Vikten av att kontrollera att värmekaminer är monterade i enlighet med tillverkarens instruktioner. (RS2015:01 R1)
- Fördelarna med att installera brandvarnare ombord. (RS2015:01 R2)
- Möjligheten och fördelarna med att registrera utbildningar och behörigheter i sjömansregistret. (RS2015:01 R3)
