Statens haverikommission
Swedish Accident Investigation Board

Rapport RL 2010:06

Olycka med flygplanet SE-GBL på Göteborg City Airport (Säve), O län, den 6 juli 2009

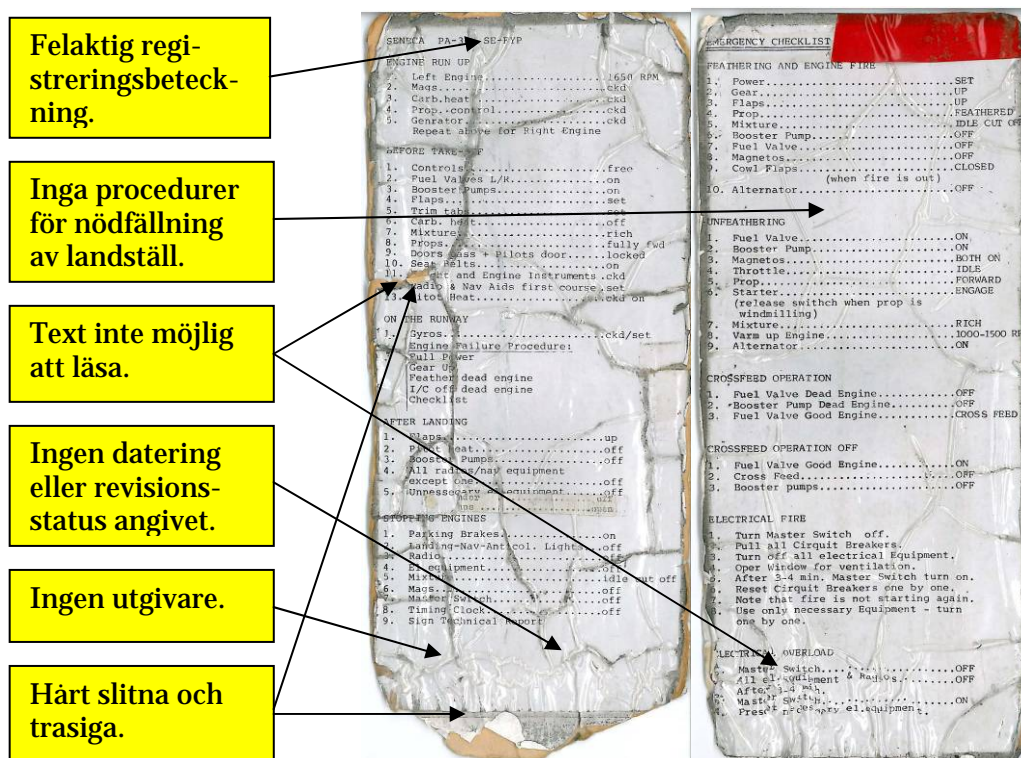
Fig. 3. Normal checklista samt nödchecklista.

På baksidan av båda checklistenbladen fanns angivet: "Seneca PA 34 SE-FYP". Såväl normal- som nödchecklista var hårt slitna och på vissa ställen inte möjliga att läsa. Ingen av checklistorna var daterad eller försedd med utgivare eller revisionsstatus.

Ett fåtal av de nödprocedurer som finns angivna i den godkända flyghandboken har skrivits in på nödchecklistan. Det fanns dock inga instruktioner och/eller anvisningar beträffande nödprocedurerna för alternativ utfällning av landningsställ eller landning med stället i infällt/osäkert läge.

- Tillse att föreskrifter utarbetas avseende minimikrav för innehåll i nödchecklistor avseende luftfartyg som hanteras inom den nationella tillsynen (annex II). *(RL 2010:06 R1)*.
- Tillse att en operativ tillsynsprocess avseende nödchecklistor för luftfartyg som hanteras inom den nationella tillsynen, (annex II), utarbetas. *(RL 2010:06 R2)*.
- Verka för att information delges PC-kontrollanter om vikten av återkommande träning av nödprocedurer för luftfartyg med infällbara landställ. *(RL 2010:06 R3)*.

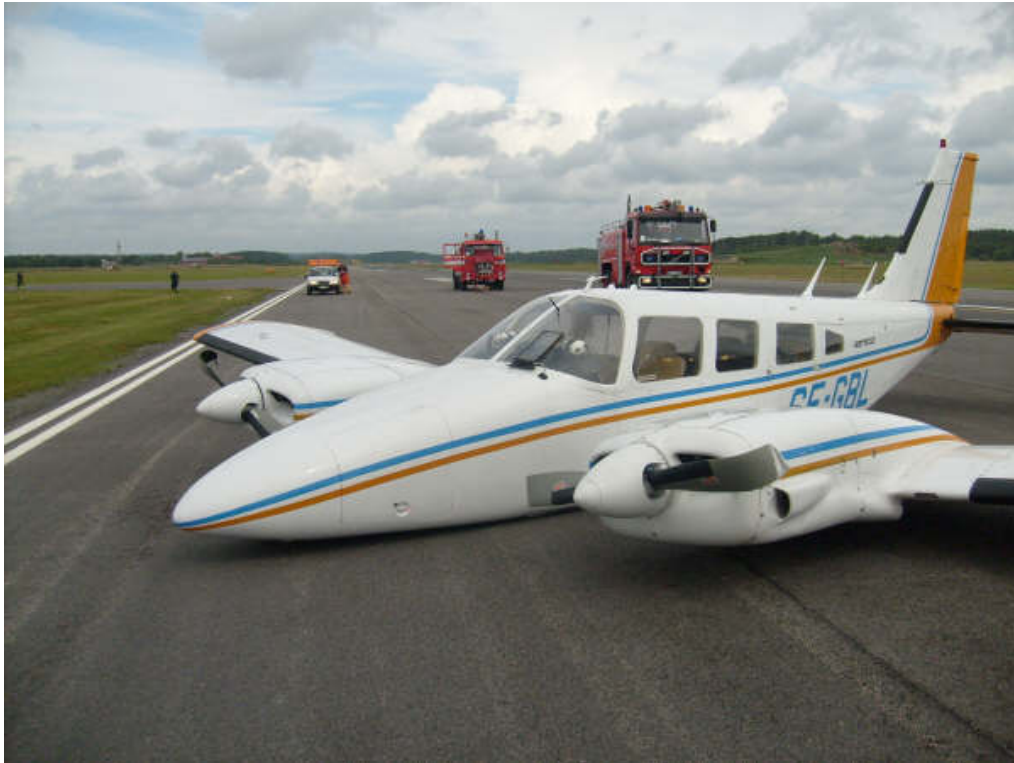
Fig. 5. Luftfartyget efter nödlandningen. Foto Räddningstjänsten Säve.

- Skador på landställ och landställsluckor
- Skador på båda propellrarna
- Sekundärskador på båda motorerna
- Skador på vingklaffar
- Slitskador på undersidan av flygplanet
- Eventuella strukturskador av okänt omfattning
