Statens haverikommission
Swedish Accident Investigation Board

Rapport RL 2010:10

**Tillbud med flygplanet SE-ISE
på Vilhelmina flygplats, AC län,
den 11 oktober 2009**

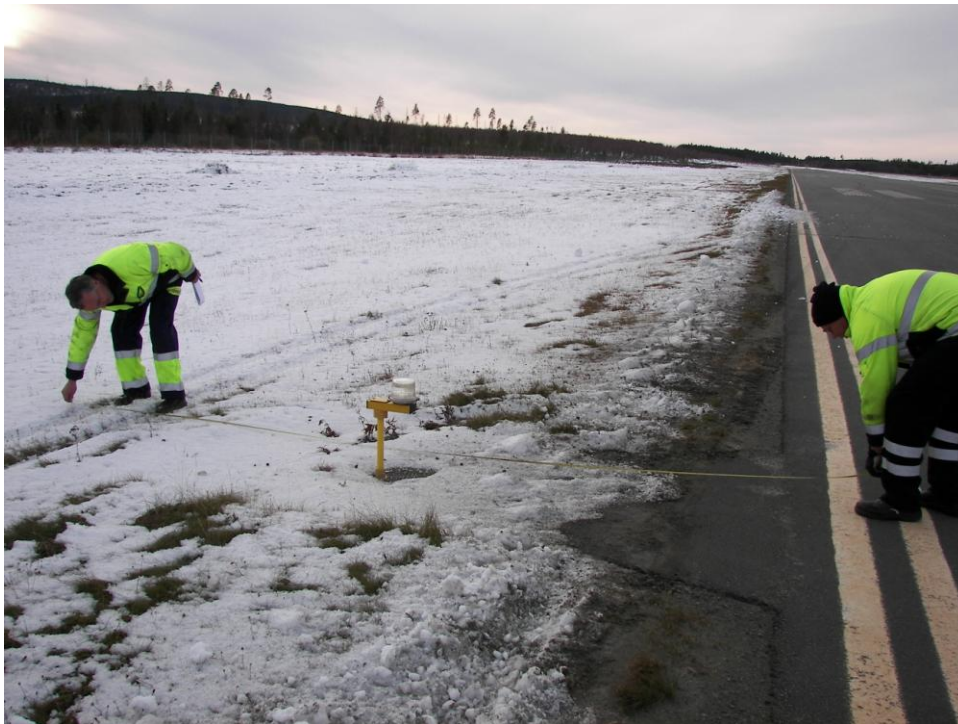
I detta skede började flygplanet att driva åt höger. Befälhavaren försökte motverka rörelsen genom att bromsa med vänster pedal och ge maximalt utslag på noshjulsstyrningen, men kunde inte förhindra att flygplanet drev av banan med höger huvudstall på en sträcka av 97 meter. Det kunde senare konstateras att även noshjulet varit utanför bankanten på en sträcka av 49 meter. Farten vid avåkningen bedömdes av besättningen ha varit högst ca 20 knop. Det maximala avståndet som uppmättes från bankanten till spåren efter flygplanets högra huvudhjulspår var 4,45 meter.

Under den del av rullsträckan som flygplanets hjul delvis var utanför banan passerades ett antal bankantljus. Samtliga ljus som passerades av flygplanet kom dock att hamna mellan flygplanets hjul och skadades därför inte.

Fig.1. Spår efter avåkningen. Foto Vilhelmina flygplats.

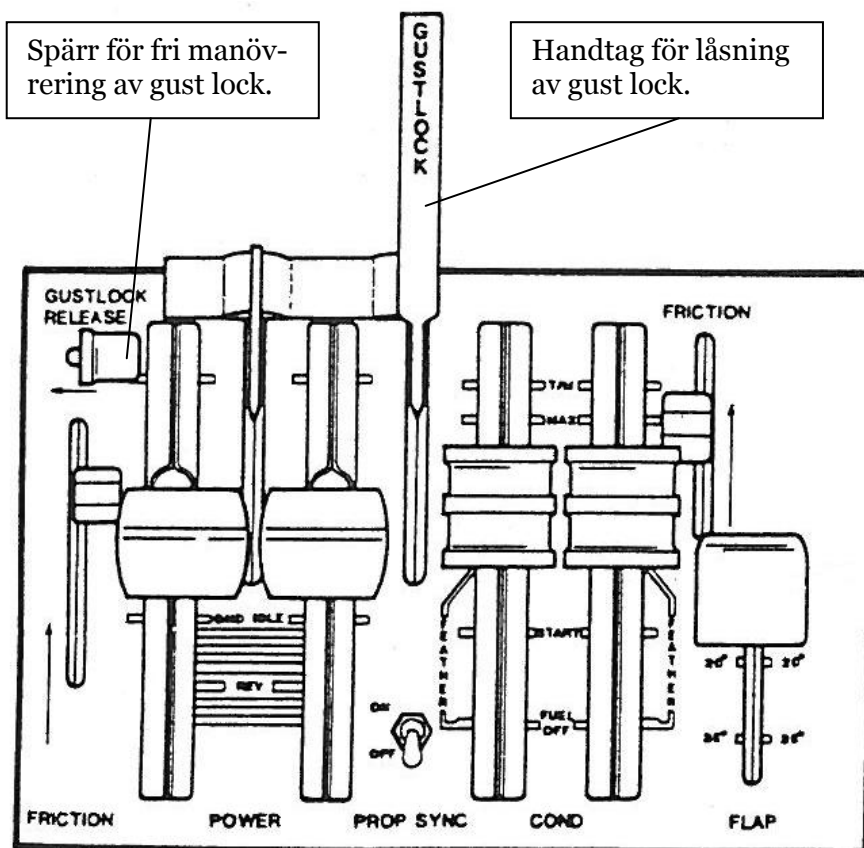
Fig 3. Sektion av mittpedestalen i cockpit.

SHK har studerat arbetsmiljö och ergonomi i cockpit på den aktuella flygplanstypen. De aktuella reglagen, gust lock samt gust lock release, är placerade på mittpedestalen. Befälhavaren hävdade att han fick böja sig framåt under utrullningen för att kunna frigöra spärren för gust lock. Behov av en sådan rörelse kan indikera att ergonomin i cockpit är bristfälligt designad. Gust lock handtaget är åtkomligt för båda förarna. Spärren för gust lock release är lätt åtkomligt för vänster förare men svårare att nå från höger sida.

Release reglaget är relativt litet och placerat på sidan av piedestalen. Vid prov kan konstateras att det i normalfallet inte behövs någon framåt- eller sidorörelse för att nå reglaget. Det kan däremot vara nödvändigt att visuellt titta ner mot panelen för att hitta reglaget. Vid taxning – eller utrullning efter landning - håller vänster förare handen på power levers. En temporär förflyttning av handen från power levers till reglaget för gust lock release kräver normalt endast en mindre sträckning av armen utan nämnvärd ändring av kroppsläge eller sittposition. Samtliga rörelsemönster och prov förutsätter att förarens stol är inställd enligt gällande anvisningar.

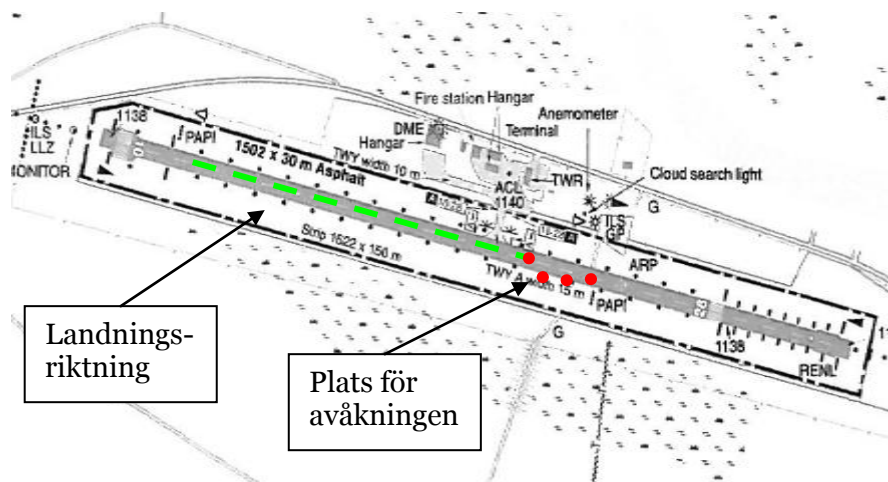
Avåkning skedde ca 900 meter från tröskeln bana 10. Flygplanet kom upp på banan igen på avstånd ca 1000 meter och kunde därefter vända och taxa in till terminalbyggnaden för egen maskin.
