**Statens haverikommission**  
Swedish Accident Investigation Board

## **Rapport RS 2010:03**

**Grundstötning av fartyget Stena Danica efter  
närsituation med Tor Magnolia vid Gäveskär,  
O län, den 10 januari 2008**

**Dnr S-13/08**

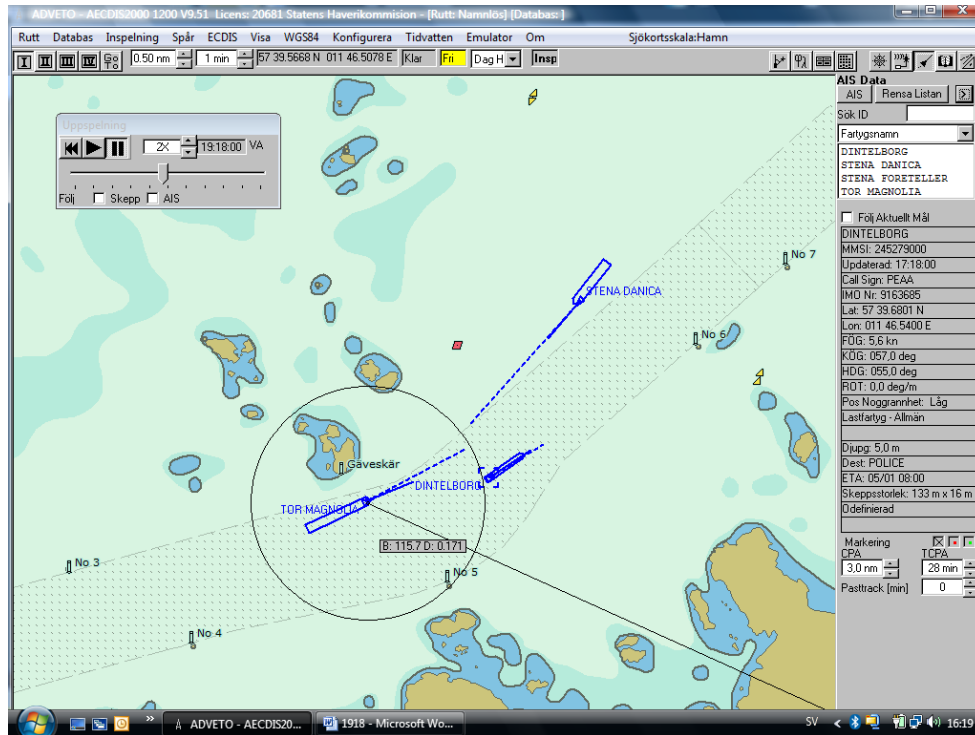
Efter anropen befann sig *Tor Magnolia* och *Stena Danica* drygt tre kabellängder ifrån varandra och de närmade sig varandra med en relativ hastighet av ca 24 knop. Knappt en minut återstod innan de skulle mötas. *Tor Magnolia* befann sig rakt syd om fyren på Gäveskär på ett avstånd av ca 110 m. Detta innebär att hon befann sig väldigt nära, cirka 50-60 m, röda sidans begränsning av farleden. Farledens totala bredd är här omkring 1,75 kabellängder vilket motsvarar ungefär 320 m.

Fig. 4 Fartygens positioner klockan 19.18, *Tor Magnolia* ligger syd om Gäveskär och har på bilden 1,7 kabellängder till *Dintelborg*.

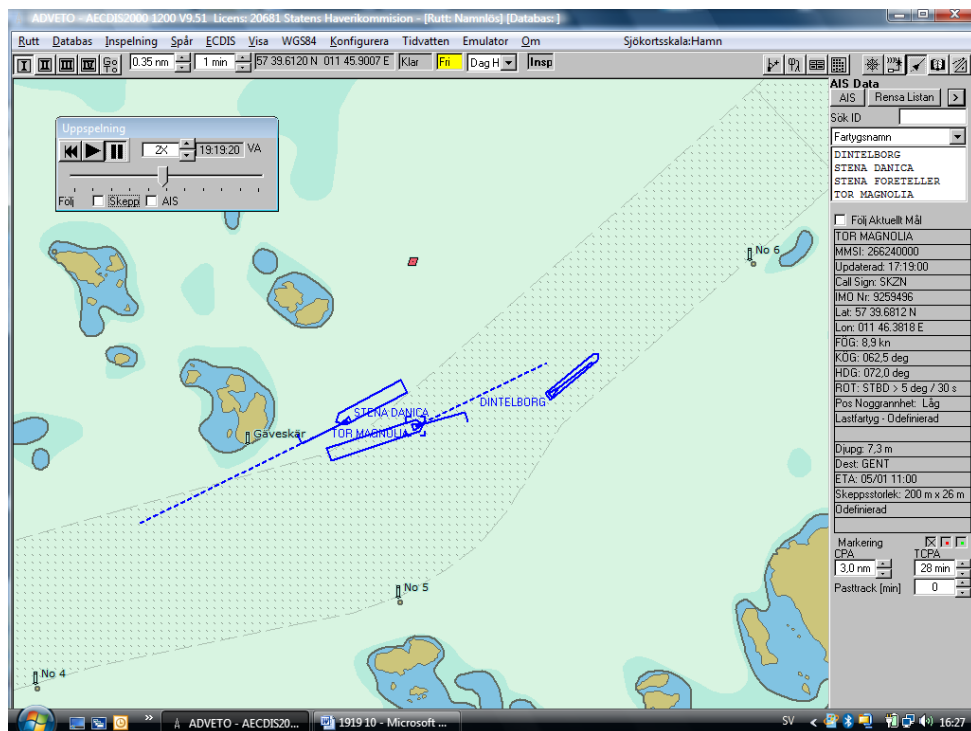
Fig. 5 Fartygens positioner klockan 19.19.20.

Under tiden fram till att *Stena Danica* och *Tor Magnolia* passerade varandra utfördes diverse manövrar ombord i båda fartygen för att undvika en direkt kollision (se beskrivningar för respektive fartyg). Fartygen passerade varandra, ca kl. 19.19, med en mycket liten marginal, på uppskattningsvis 15-30 m, och med en relativ fart av mer än 20 knop.

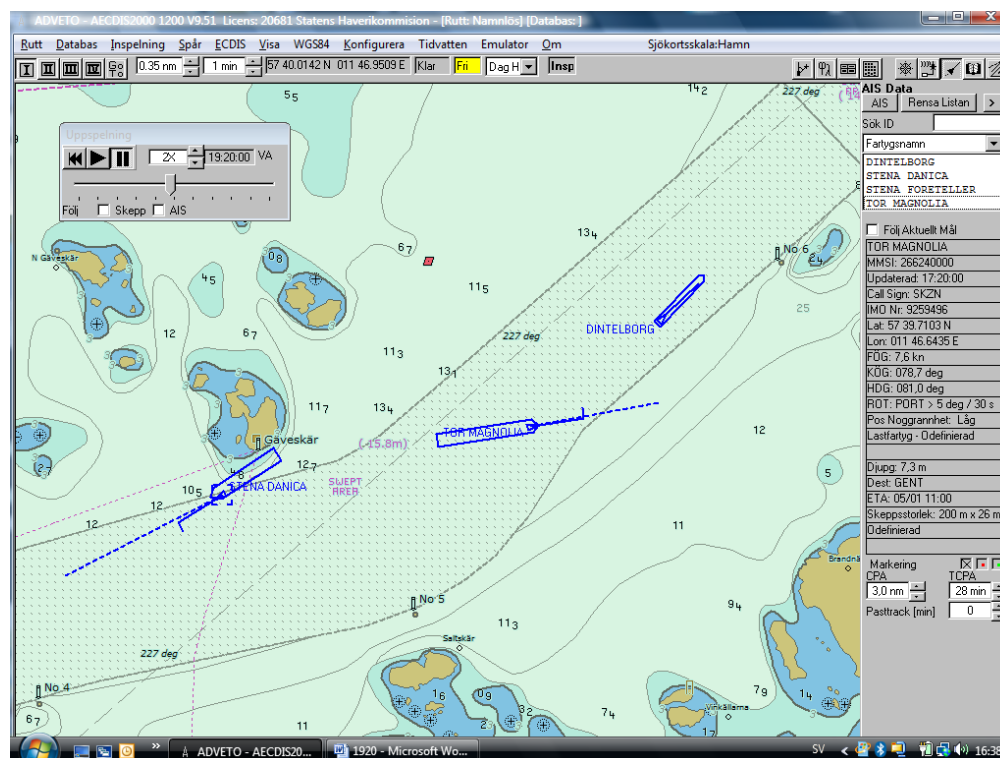
*Stena Danica* grundstötte på sydsidan av Gäveskär klockan 19.20 i en fart av 13,5 knop och fortsatte över grundklacken ut i farleden sydväst om skäret. Enligt befälet på *Stena Danica* hade ingen fartreducering gjorts innan grundstötningen, men farten hade minskat något genom de undanmanövrar fartyget gjort. Farten minskade med 3 knop till 10, 5 knop till följd av själva grundstötningen.

Fig. 6 Figuren visar hur *Stena Danica* grundstötter på grundklacken sydväst om Gäveskär. *Tor Magnolia* har hävt styrbordsgiren och börjat komma babord. Fartyget gör 7,6 knop och tar fortfarande in på *Dintelborg*.

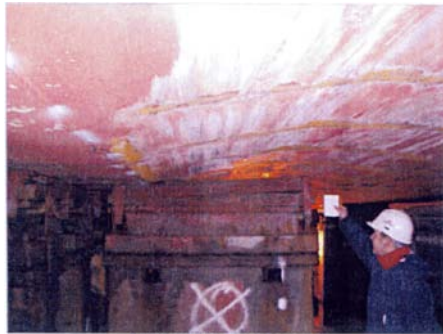
1. Bottenplåt och inre struktur blev skadad i ett 2-3 m brett stråk med sin inre kant ca 2-4 m styrbord om centerlinjen mellan spant 43 och 131, dvs. över en sammanlagd längd av ca 62 m.
2. Bottenplåt och inre struktur blev skadad i ett 1,5 – 3,5 m brett stråk med sin inre kant ca 9-11 m styrbord om centerlinjen mellan spant 60 och 89, dvs. över en sammanlagd längd av ca 20 m.
3. Plåtskada uppstod på styrbord sida av centerskeg, dvs. kölens aktra del, från spant 6 till 25.
4. Deformation uppstod på samtliga 4 propellerblad på styrbordspropellern, varav en bladspets blev avsliten.

10. View of bottom damage

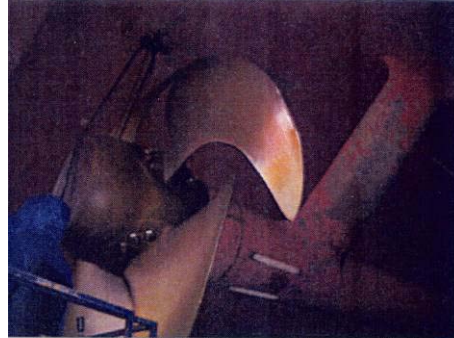
02. Starboard propeller

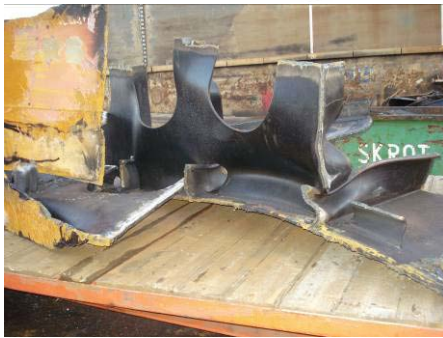
Den sammanlagda mängden utbytt stål uppgick till 58,5 ton. Bordläggningen penetrerades på fem ställen, vilket ledde till vatteninträngning i ett flertal tankar och kofferdammar. Tankpejling utfördes kl. 22 den 10 jan och därefter kl. 12.30 den 12 jan. Totalt trängde ca 250 m<sup>3</sup> vatten in i fartygets tankar, därutöver fylldes 5 kofferdammar med sammanlagt ca 400 m<sup>3</sup>. Genom tank 18 skedde även ett smärre läckage in i själva maskinrummet och ca 1 m<sup>2</sup> av tank-taket har fått bytas ut där en mindre spricka uppstått. Inflödet i detta utrymme skedde långsamt och kunde avhjälpas genom att ansluta en pump till tankens pejlrör i väntan på fartygets dockning.

Bortskuren skadad plåt

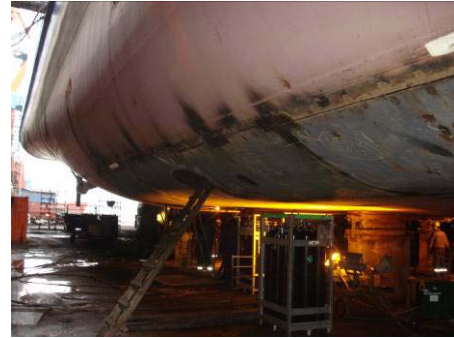
Förnyad bordläggning spant #60-#89
