Statens haverikommission
Swedish Accident Investigation Board

Rapport RL 2010:07

**Olycka med segelflygplanet SE-TTH
vid Tierps flygplats, C län,
den 17 juli 2009**

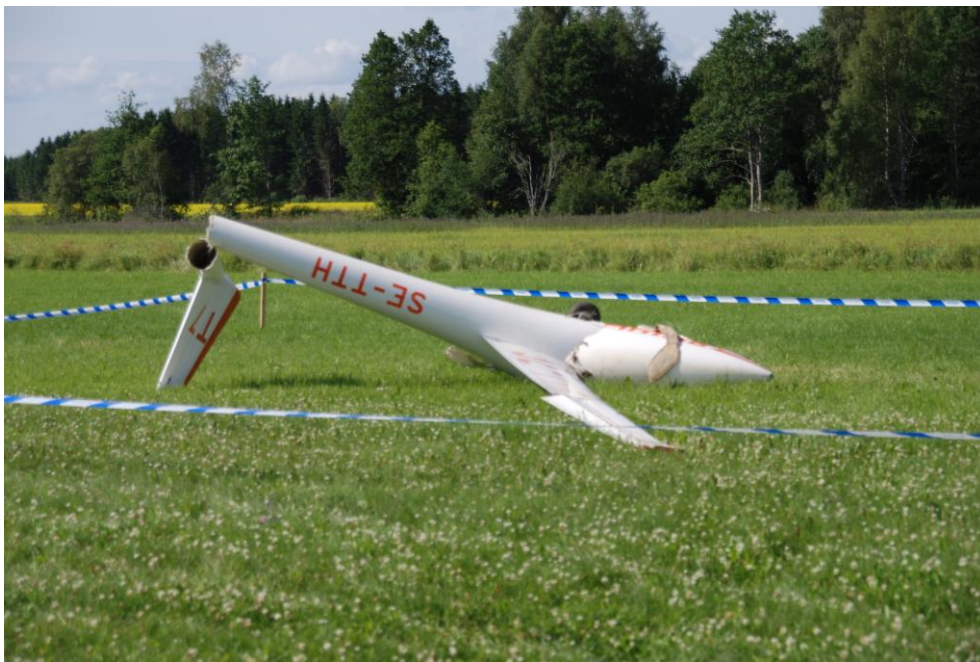
Olycksplatsen är belägen inom flygplatsområdet på en ängsmark väster om grässtråket.

Flygkroppen var helt avbruten dels strax framför ryggstödet och dels framför fenan. Vingarna hade omfattande strukturskador. Segelflygplanet har undersökts tekniskt dels på olycksplatsen innan flygplanet bärgades, dels i verkstad vid ett senare tillfälle.

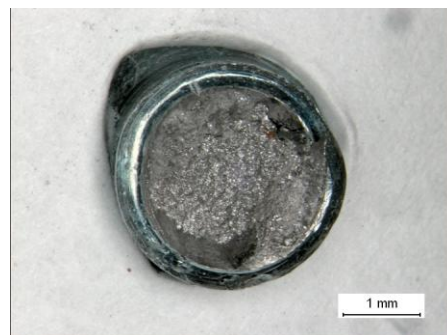
Det brustna ledhuvudet undersöktes vid ett materiallaboratorium.

”Brottet på ledhuvudet är ett rent överbelastningsbrott orsakat av böjpåkänningar. Det syns inga försvagande defekter i brottytan.”

Den tekniska undersökningen visar inget som tyder på att något tekniskt fel funnits på luftfartyget. Att ledhuvudet i styrsystemet var brustet kan förklaras av att det var placerat nära den punkt som hade den första markkontakten.
