Statens haverikommission
Swedish Accident Investigation Board

Rapport RL 2010:08

Tillbud med flygplanet LN-RRX i luftrummet över Östergötlands län, den 5 oktober 2009

Dnr L-17/09

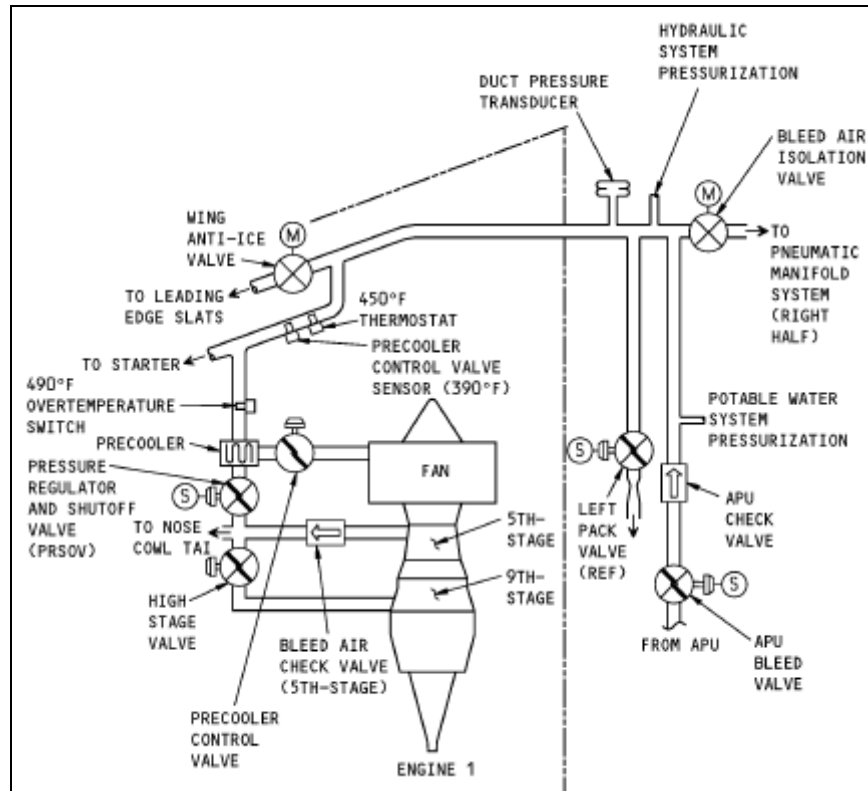
Fig. 1. Luftavtappningssystem (vänster motor)

Reglersystemet i motorernas luftavtappningssystem, Fig. 1, på den aktuella flygplantypen är av en äldre konstruktion och består av ett antal pneumatiska och elektriska komponenter, vilka i viss mån samverkar ”analogt” med varandra. Systemet är placerat i utrymmet mellan motorns kompressorhus och motorkåpor. Motorernas luftavtappningssystem arbetar i en krävande miljö med stora variationer i tryck och temperatur i såväl själva systemet som i den omgivande miljön.

Varje motor har ett luftavtappningssystem (Bleed Air System) som bl.a. förser luftkonditioneringsystemet med luft (bleedluft). Luftavtappningen sker från motorns kompressor via två ventiler (Bleed Valves) placerade på kompressorhuset vid kompressorstegen 5 och 9. Luftavtappningsventilen vid steg 9 benämns High Stage Valve (HSV).

Innan bleedluften pumpas in i luftkonditioneringsystemet måste den kylas och tryckregleras. Tryckregleringen sker via en reglerventil (Pressure Regulating and Shutoff Valve) som styrs av en pneumatisk/elektrisk reglerenhet, benämnd Bleed Air Regulator. Bleed Air Regulator får sin information från ett antal tryck- och temperaturgivare i systemet.

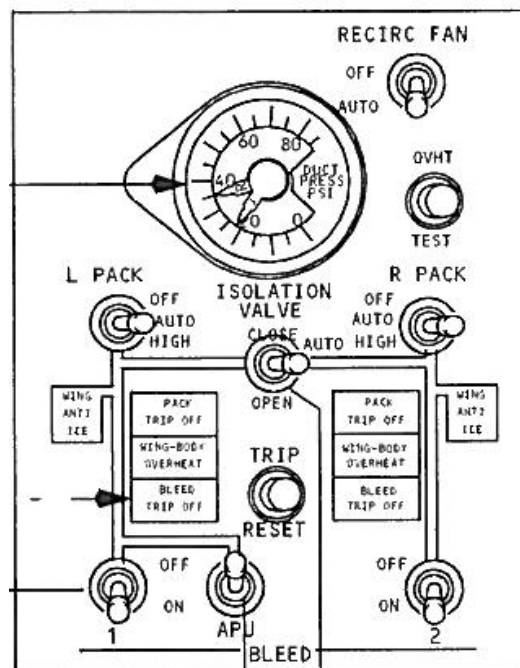
Fig. 2. Kontrollpanel för luftavtappningssystemen

Luftavtappningssystemen manövreras av förarna via en kontrollpanel som är placerad i taket ovanför vindrutan, Fig. 2.

Respektive system är försett med sensorer som aktiverar en varningslampa på kontrollpanelen med texten "BLEED TRIP OFF" om temperaturen eller lufttrycket i systemet blir för högt. Om så sker stängs automatiskt HSV.

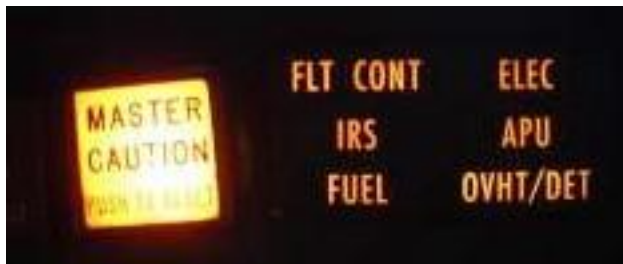
Fig. 3. Varnings- och annonseringspanel på instrumentpanelen framför vänster förare.

De ur flygsäkerhetssynpunkt viktigaste systemen och funktionerna i flygplanet övervakas av ett varningssystem. Vid felfunktion i något av dessa aktiveras, dels en huvudvarning i form av en ljus- och ljudsignal framför förarna, dels ett kort textmeddelande på en annonseringspanel placerad bredvid huvudvarningen, se fig. 3. Annonseringspanelen är placerad på instrumentpanelens bländskydd, se fig. 4.

Huvudvarningen kan ges i två olika nivåer som har olika prioritet. Antingen en s.k. Master Warning⁶ som har röd bakgrund, eller en s.k. Master Caution som visas med gulröd bakgrund, se Fig. 3. Röd varning kräver omedelbara åtgärder av förarna, medan gulröda varningar ska åtgärdas snarast möjligt. Master Warning har således högre prioritet än Master Caution. Huvudvarningen aktiveras av varningen i det felaktiga systemet.
