## *Slutrapport RS 2021:02*

PILOT 740-SE – Tillbud till mycket allvarlig  
sjöolycka med en lotsbåt vid Brofjorden,  
Västra Götalands län, den 21 januari 2020

Diariennr S-42/20

2021-03-02

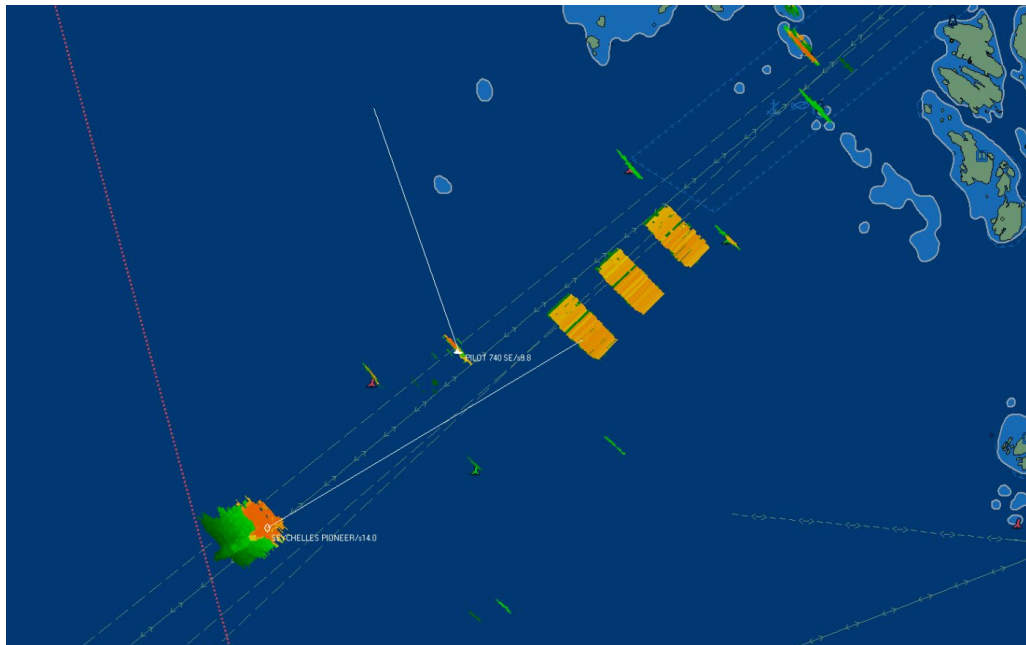
Figur 3. Lotsbåtens position (i mitten av bilden) vid händelsen klockan 06.53. Det tunna ljusblå strecket markerar båtens kurs som är cirka 80 grader babord i förhållande till den tänkta kursen i farleden. Nere i vänstra hörnet syns fartyget SEYCHELLES PIONEER på ingående. Bild: Sjöfartsverket.

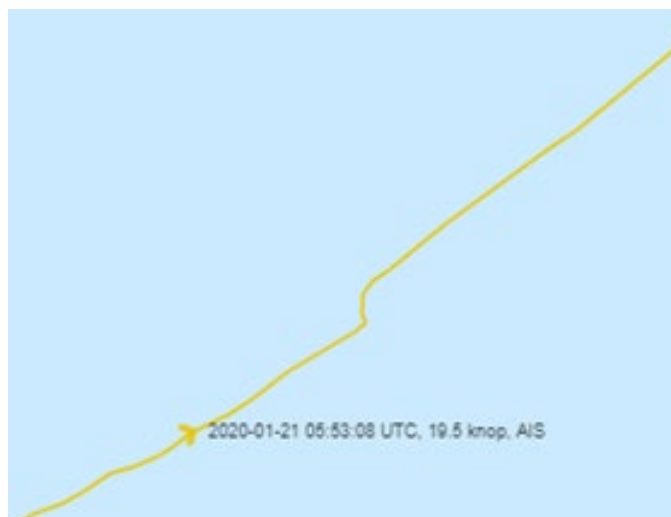
Figur 4. Lotsbåtens färdväg vid tillfället för tillbudet. Bild: Havs- och vattenmyndigheten.

Från målsårsanalysen kan man tydligt se att lotsbåten girat kraftigt åt babord vid tillbudet för att sedan styra tillbaka till den ursprungliga kursen.

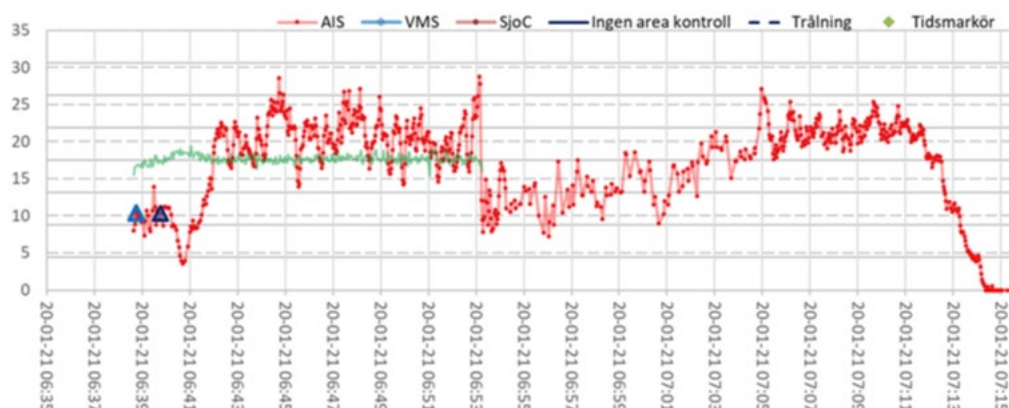
Figur 5. Fart och kurs från målsårsanalysen. Källa: Havs- och vattenmyndigheten.

Den röda linjen i figur 5 visar lotsbåtens fart mellan klockan 06.38 och 07.15. Man kan tydligt se hur farten varierat upp och ned beroende på om lotsbåten varit på väg upp- eller nedför en våg. Den högsta registrerade farten, cirka 28 knop, finns precis vid tillfället för tillbudet klockan 06.53, därefter sjunker hastigheten omedelbart ned till cirka 7 knop. Efter tillbudet hålls en lägre genomsnittsfart jämfört med innan.

Den gröna linjen i diagrammet visar signalen för kursen som skickats från fartygets egna kompass och direkt efter tillbudet försvinner den signalen och kommer inte tillbaka.

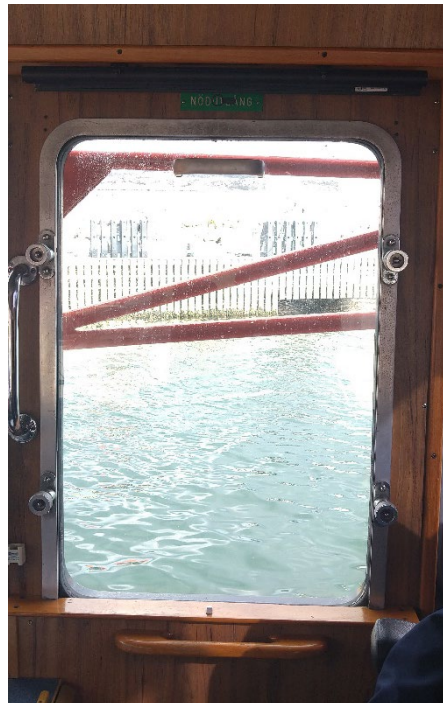
Styrhyttens enda in- och utgång finns i akterkant. I tillägg till detta fungerar två fönster, ett på vardera sida av styrhytten, som nödutgång. Styrbordssidans nödutgång blockerades delvis av man-över-bordkranen när denna var i sitt normalt infällda läge.

Figur 7. Nödutgång blockerad av man-över-bordkran.

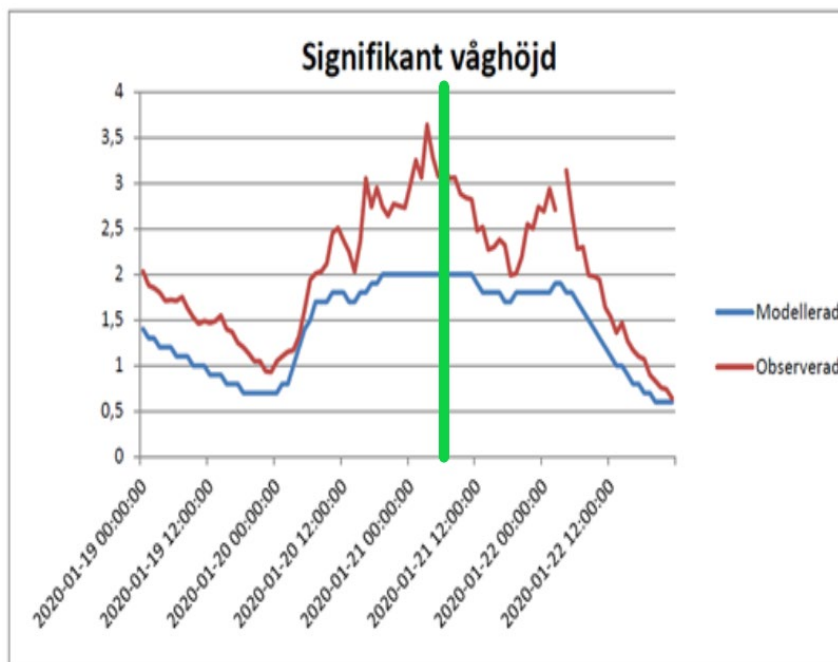
Figur 8. Diagram med data från Brofjordens vågboj den aktuella perioden.

Ur diagrammet ovan kan man se den signifikanta våghöjden mellan den 19 och 22 januari 2020. Under natten och den tidiga morgonen den 21 januari var vågorna som högst. Det gröna vertikala strecket markerar

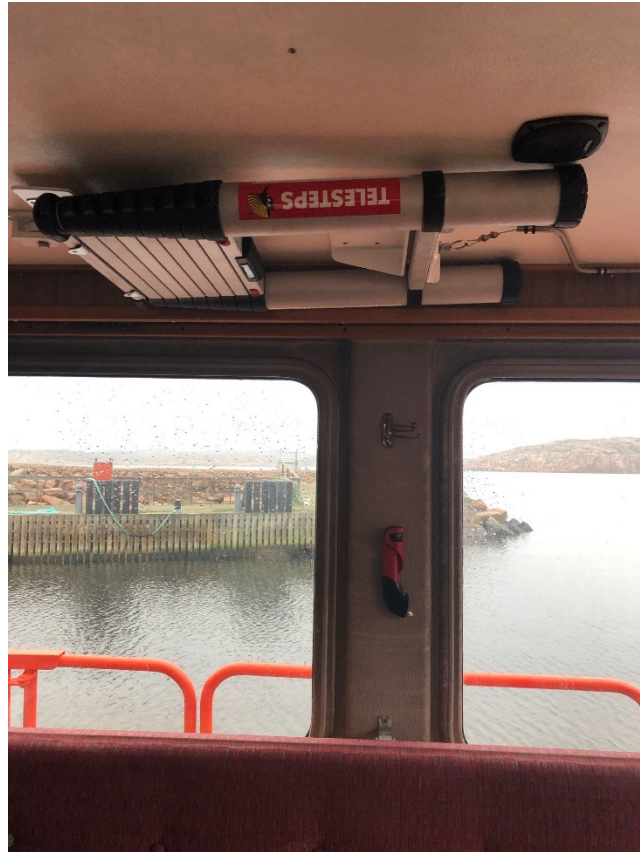
Figur 12. Nyinstallerade stegar i taket och nödhammare placerade mellan fönstren. Bild: Sjöfartsverket.

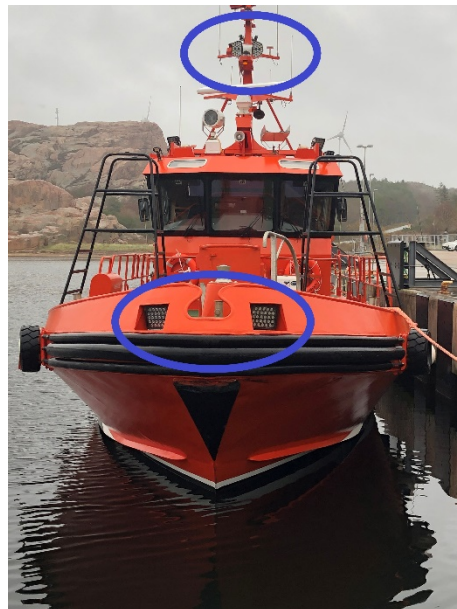
Bild 13. Nyinstallerade högt monterade sökarljus och strålkastare i bogen.  
Bild: Sjöfartsverket.

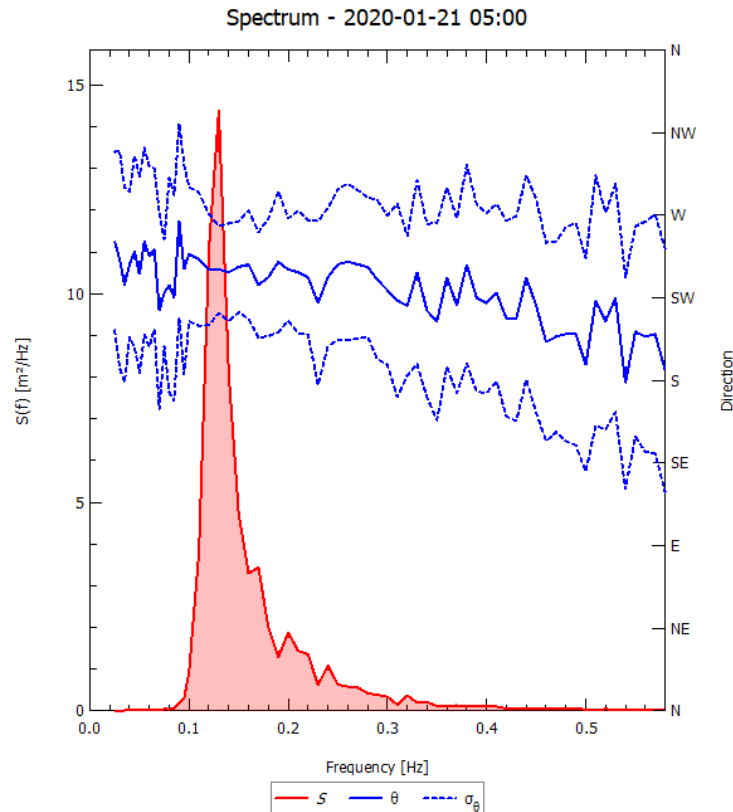
**Figur 2. Vågenergispektrum från vågboj utanför Brofjorden, UTC 05:00 [SMHI]**

Det sjöstillstånd som rådde vid tidpunkten för tillbudet hade enligt data från SMHI:s vågboj en signifikant våghöjd på ca 3 meter och en maximal våghöjd på ca 5 meter. Ur vågenergispektrumet kan det utläsas att den största vågenergin per ytenhet är samlad mellan frekvenserna 0,11 och 0,18 Hz eller vågperioderna 9,0 och 5,5 sekunder.

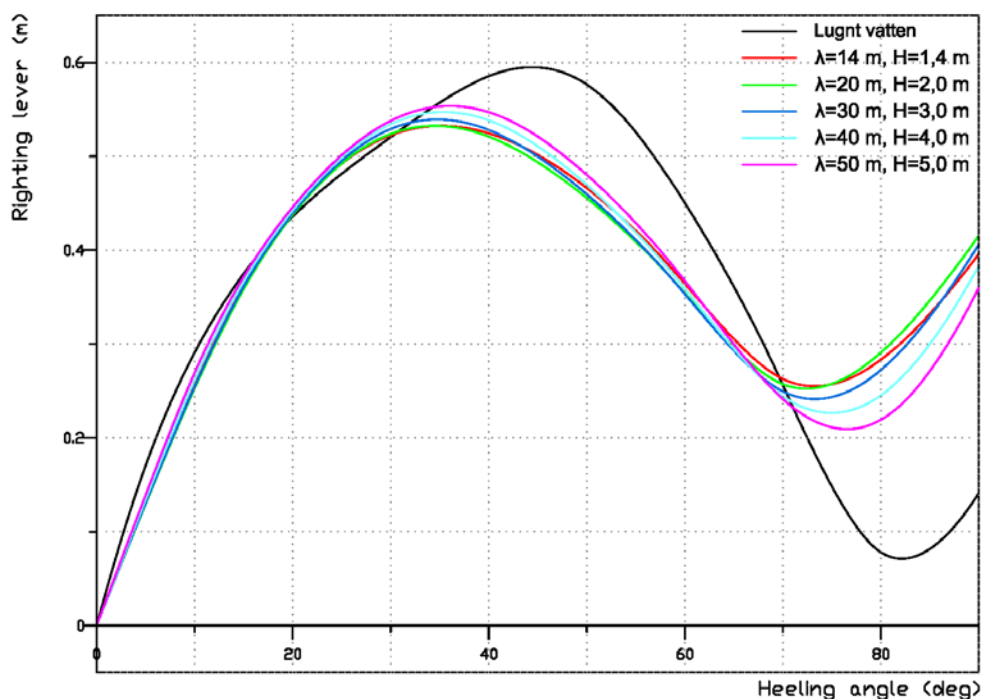
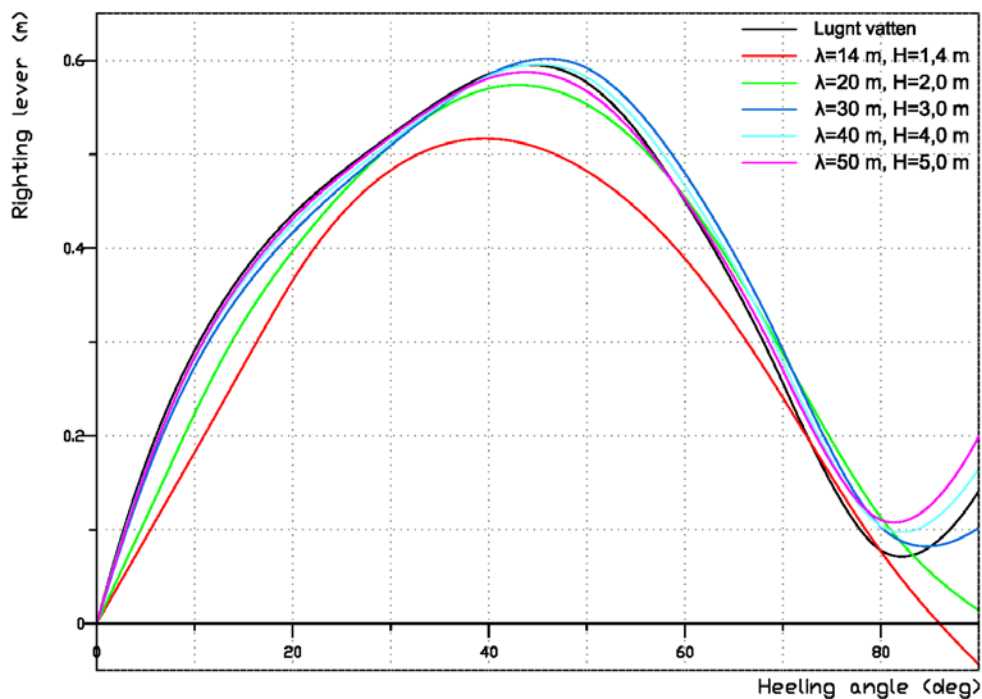
I Figur 3 och 4 visas påverkan på GZ-kurvan för våglängder mellan 14 och 50 meter och med vågtoppen placerad midskepps respektive i aktern. Den maximala våghöjden har begränsats till 10% av våglängden, vilket innebär att den maximalt uppmätta våghöjden på 5 meter endast förekommer för våglängder på 50 meter och uppåt.

Viss påverkan på GZ-kurvan finns för samtliga våglängder när vågtoppen är placerad midskepps, och även för en 14 meter lång våg med vågtoppen placerad i aktern, men detta bedöms inte medföra några direkta risker då påverkan är liten.

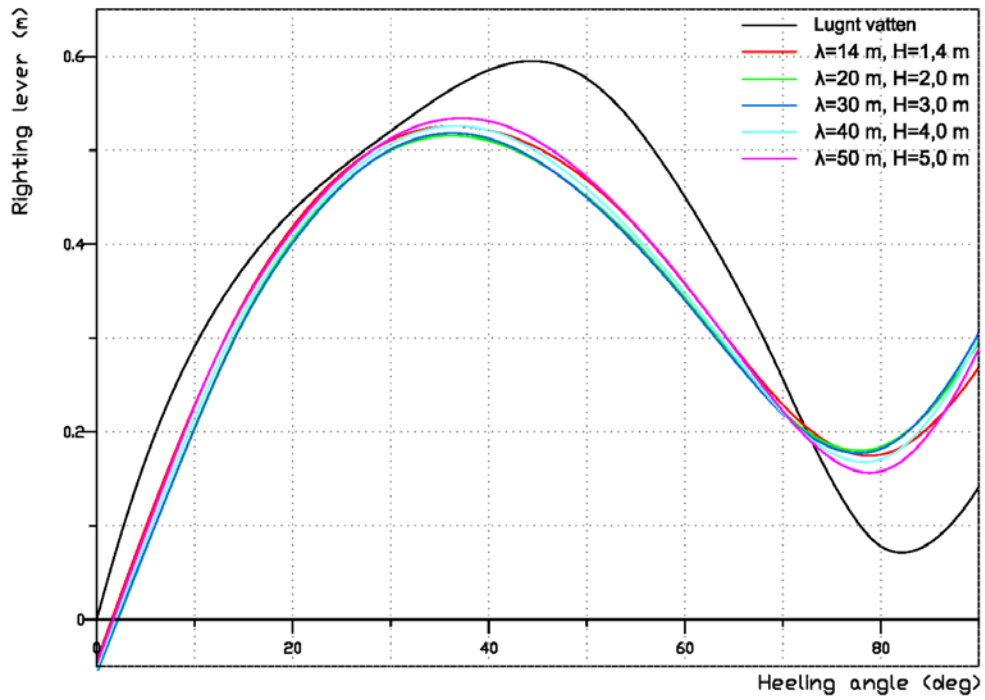
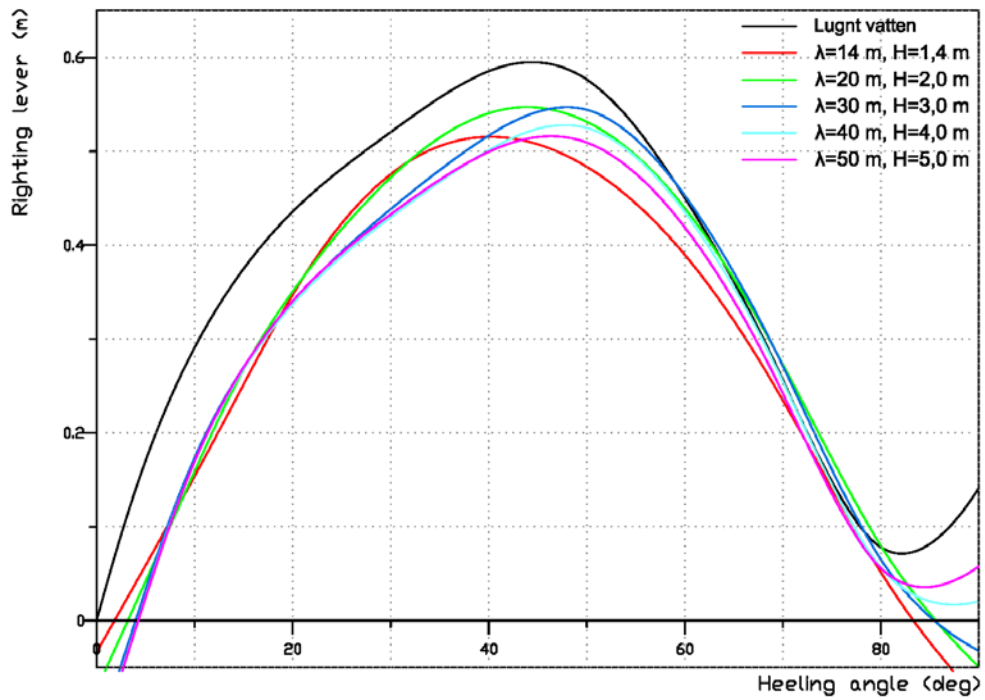
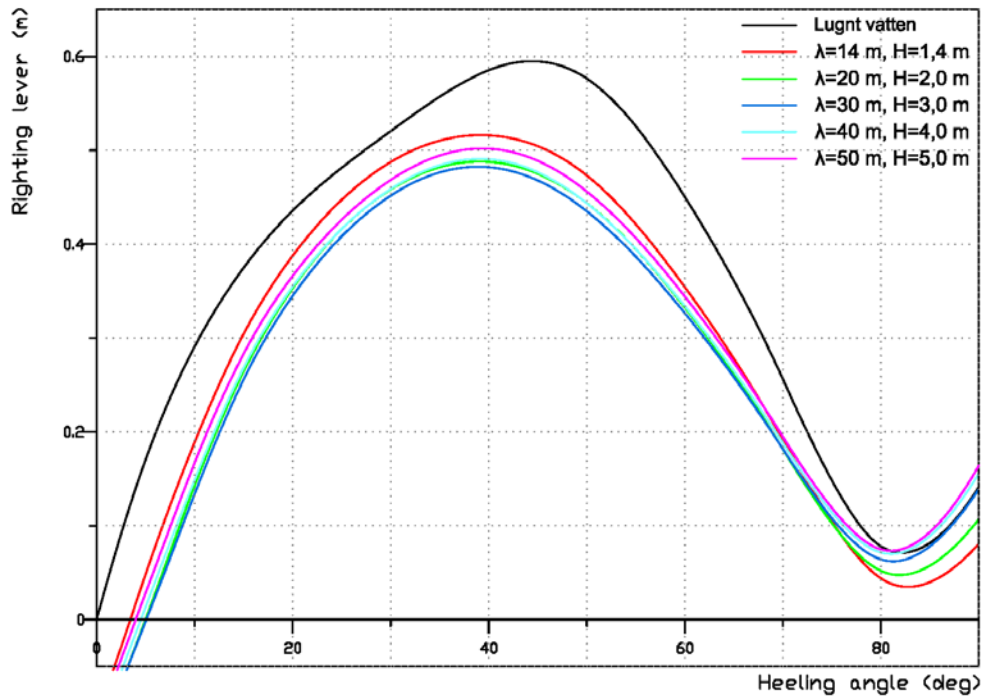
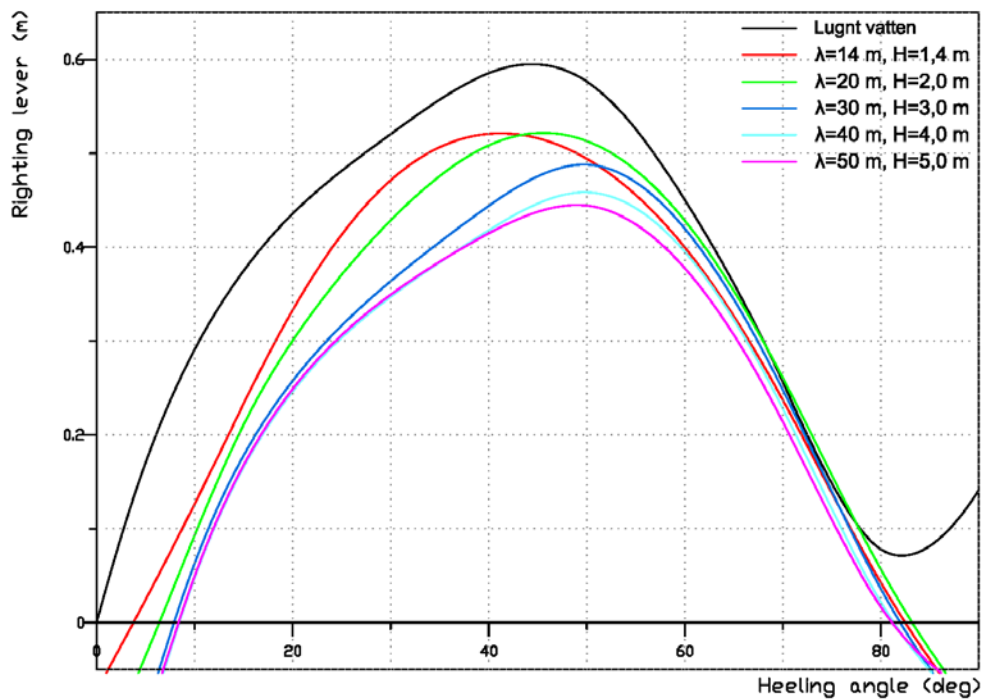
Vid tillbudstillfället hade vågorna en utbredningsriktning från ca 240°. Lotsbåtens exakta kurs är inte känd, men kursen i farleden är ca 50°. Om man håller denna kurs kommer sjön in med 10° från aktern. I Figur 5 t.o.m. 8 visas påverkan på GZ-kurvan för våglängder motsvarande Figur 3 och 4, men med en vågriktning på 10° respektive 20° från aktern.

Något större påverkan sker med sjön snett från aktern, men denna bedöms fortfarande inte innebära några direkta risker.
