Slutrapport RL 2014:04

**Allvarligt tillbud på Göteborg/Säve
flygplats den 14 augusti 2013 med
flygplanet SE-LYA av modellen DA 40 D.**

Diariernr L-111/13

2014-03-17

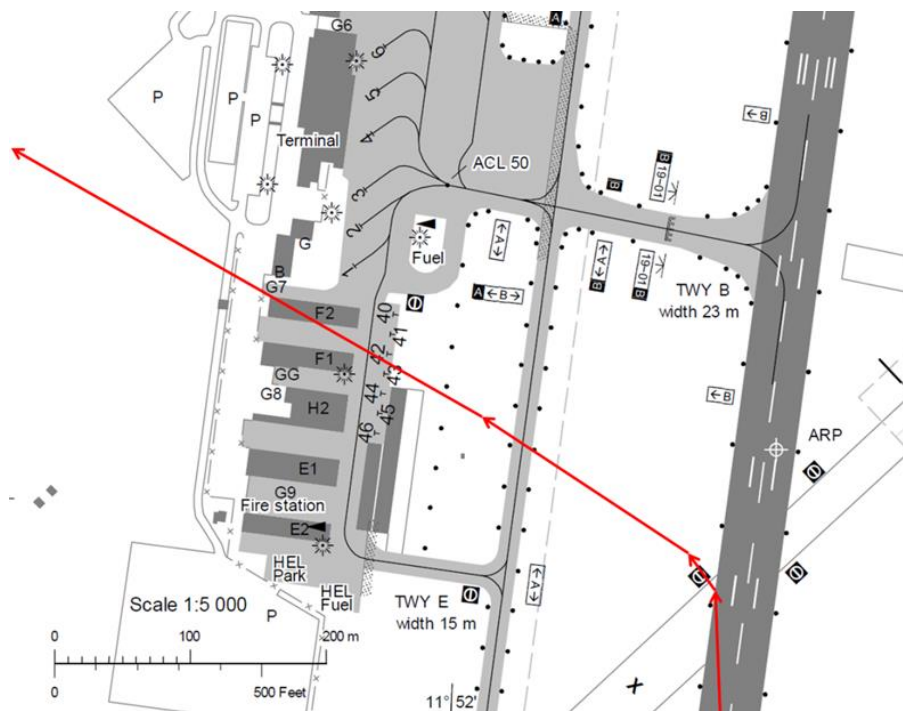
Figur 2. Flygplanets uppskattade färdväg. (Karta: från AIP-Sverige, LfV).

Händelsen inträffade på den södra delen av banan benämnd 01 på Göteborg/Säve flygplats. Den beskrivna färdvägen, markerad i figur 2 nedan grundar sig på intervjuuppgifter.
