Slutrapport RL 2014:06

Olycka den 1 juni 2013 vid Söderhamns flygplats med flygplanet SE-KVZ av typen SAAB 91C.

Diariernr L-62/13

2014-05-19

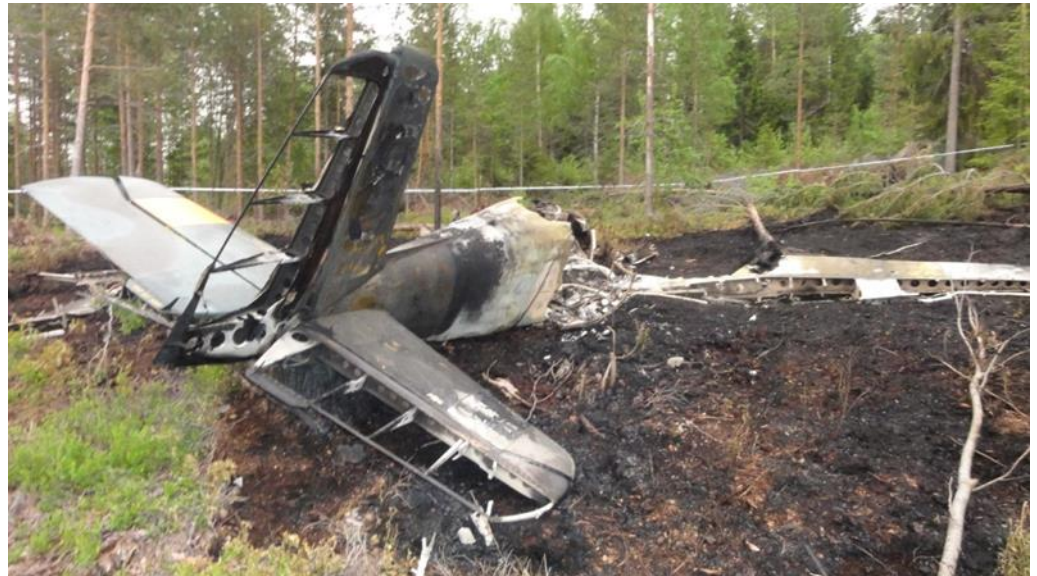
Nedslaget och branden, var för sig, totalförstörde flygplanet. Vraket var samlat på ett mycket begränsat område och visar tecken på att nedslaget var i stort sett lodrätt och under rotation åt höger, se fig. 1.

Figur 1. Bakkroppen är relativt hel, vidare kan dess läge i förhållande till vingens utsträckning noteras.

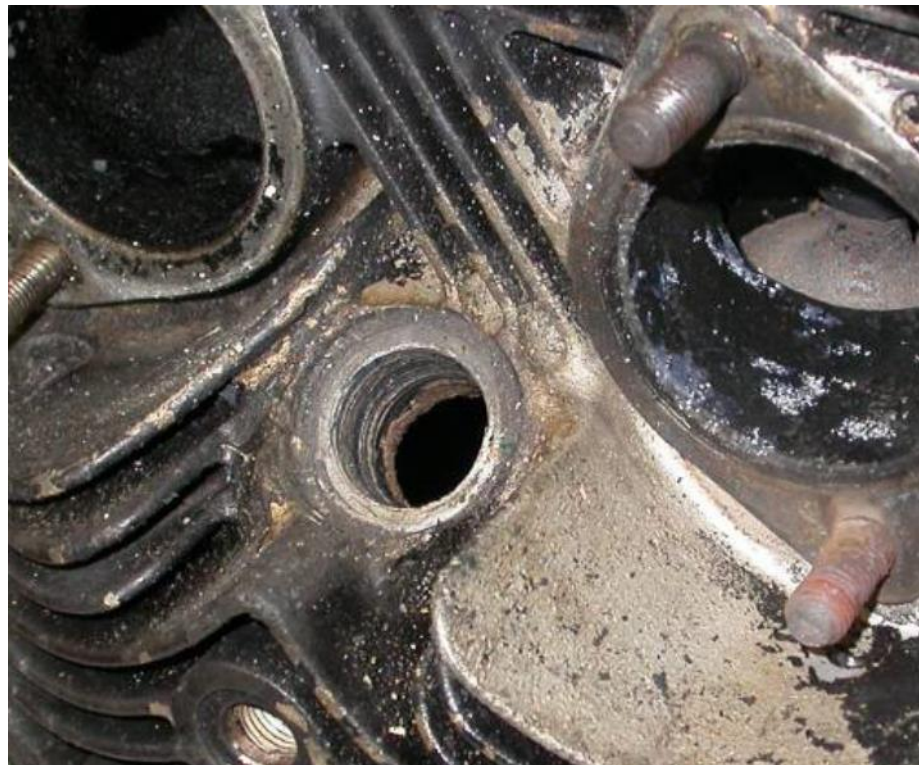
Vid den tekniska undersökningen framkom att det undre tändstiftet till cylinder nummer fem, vilket är den högra, bakre cylindern, hade lossnat. Tändstiftet hängde löst i tändkabeln. Insatsgången, som är en fjäderliknande gängtillsats som är placerad mellan tändstiftet och cylindertoppens aluminiumgods, satt kvar på tändstiftet. Hålet i cylindern hade inga gängor kvar. Se vidare fig. 2 och 3.

Cylindern och tändstiftet skickades till ett laboratorium för en metallurgisk undersökning. Undersökningen visade att tändstiftet rört sig ut och in en tid innan det lossnade.

Figur 2. Det tomma hålet i cylindern.

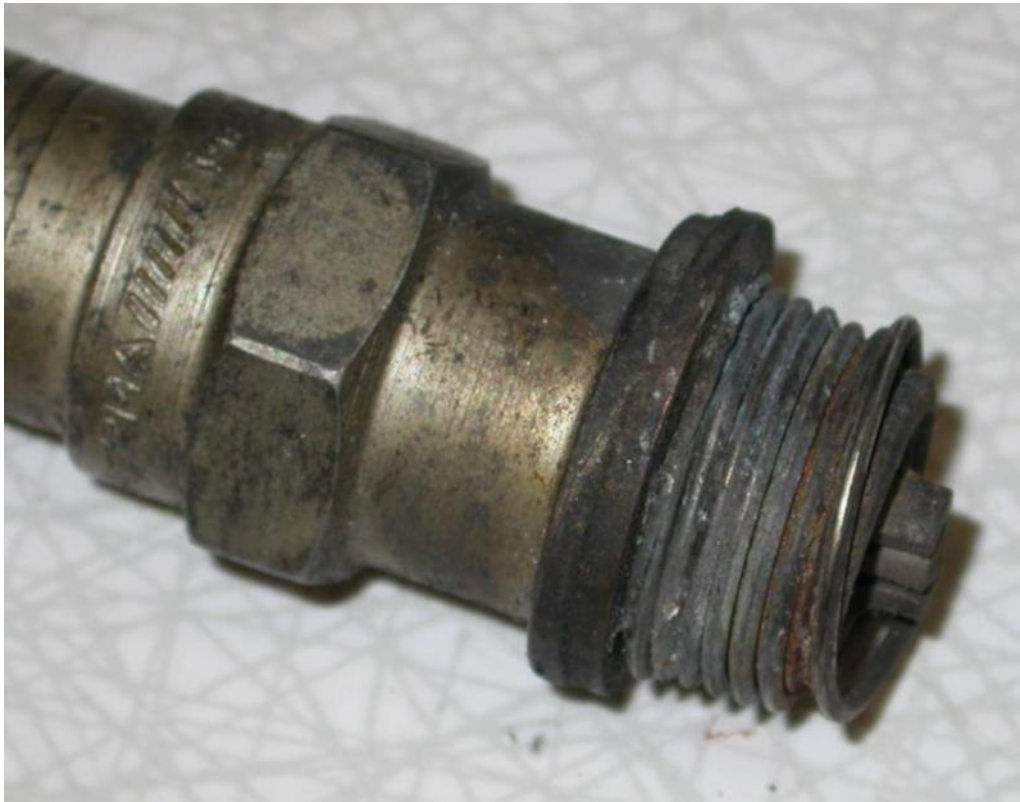
Figur 3. Tändstiftet med insatsgängen.

Det faktum att den metallurgiska rapporten visar att det aktuella tändstiftet rört sig ut och in en tid samt att fyra av de återstående elva tändstiften var lösa tyder på att de fem tändstiften inte varit åtdragna.
