Slutrapport RS 2014:06

Mycket allvarlig sjöolycka den 28 november 2011 utanför Dagö, Estland – Drunkningsolycka i samband med omankring ombord på ekipaget KARL-ERIK/OXELÖSUND

Diariernr S-174/11

2014-06-18

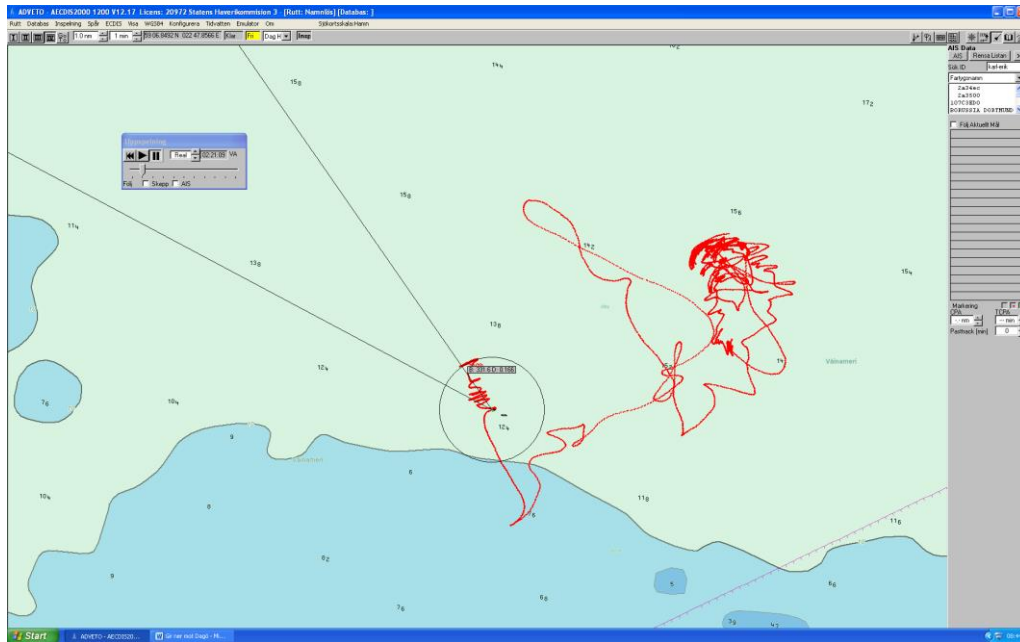
Av AIS-spår¹¹ framgår att ekipaget omkring kl. 00.50 den 28 november började dragga, och att det fram till kl. 02.20 hade förflyttat sig cirka 0,17 sjömil åt sydost (se fig. 7).

Figur 7 - AIS-spår av ekipagets draggning och ekipagets position klockan 02.20 den 28 november.

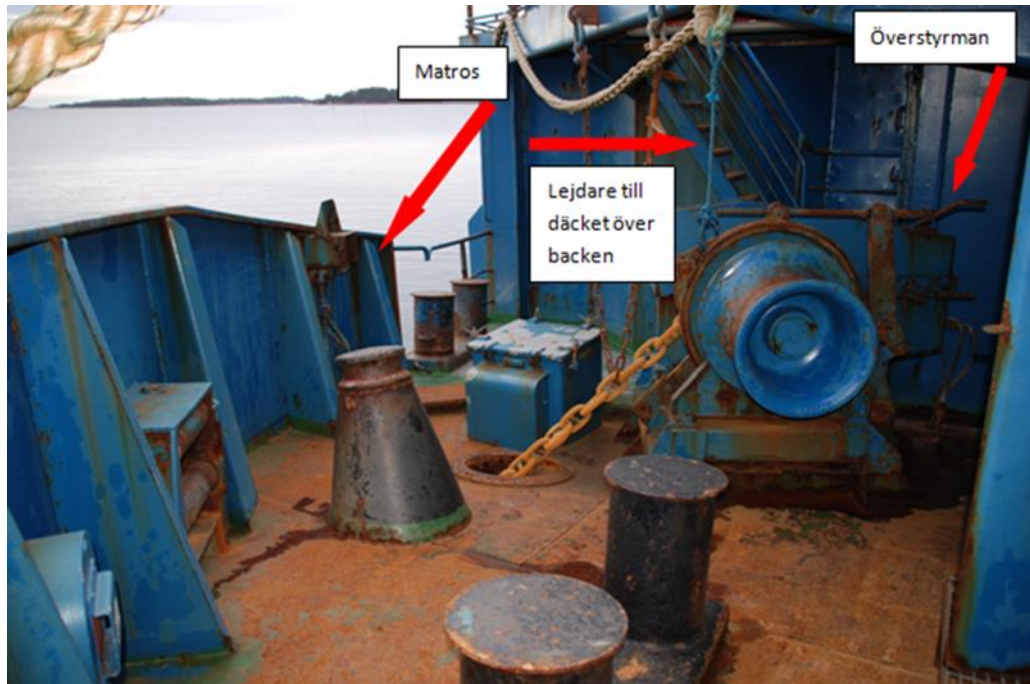
Figur 8 - Arbetsplatsen på pråmens back.

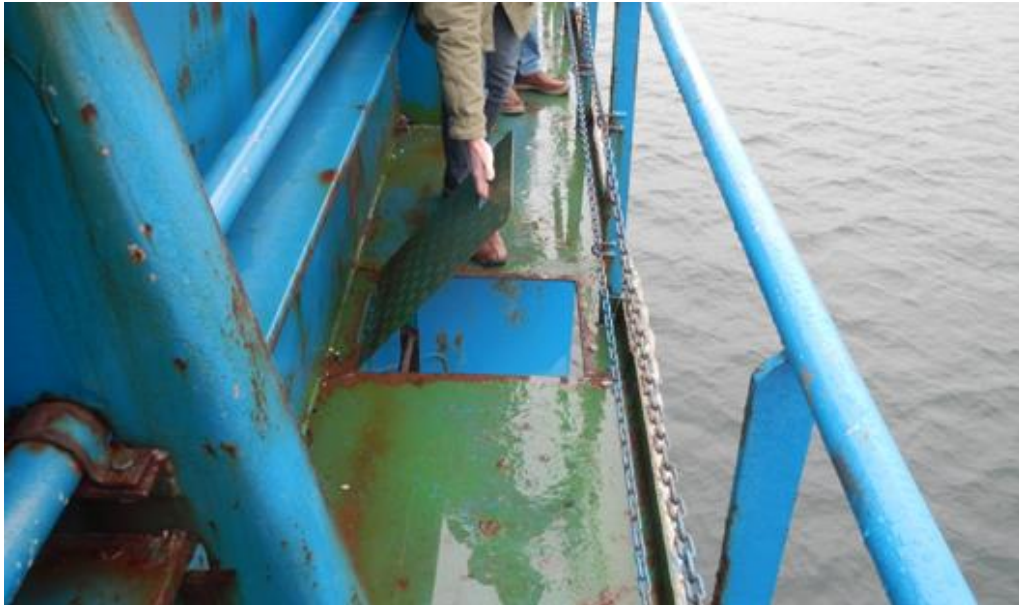
Överstyrman började springa akterut längst brädgången på styrbords sida. Han såg dock inte att en lucka som normalt var stängd (se fig. 9) och som ledde ner till två stycken förtöjningspollare var öppen, vilket medförde att han föll ner igenom öppningen. Han lyckades emellertid få ut armarna som stoppade fallet. Han tog sig upp i brädgången igen och fortsatte akterut där han fick tag i en livboj med ljus som han kastade mot matrosen som låg i vattnet omkring 20 meter från ekipaget.

Figur 9 - Lucka ner till förtöjningspollare i styrbords brädgång.

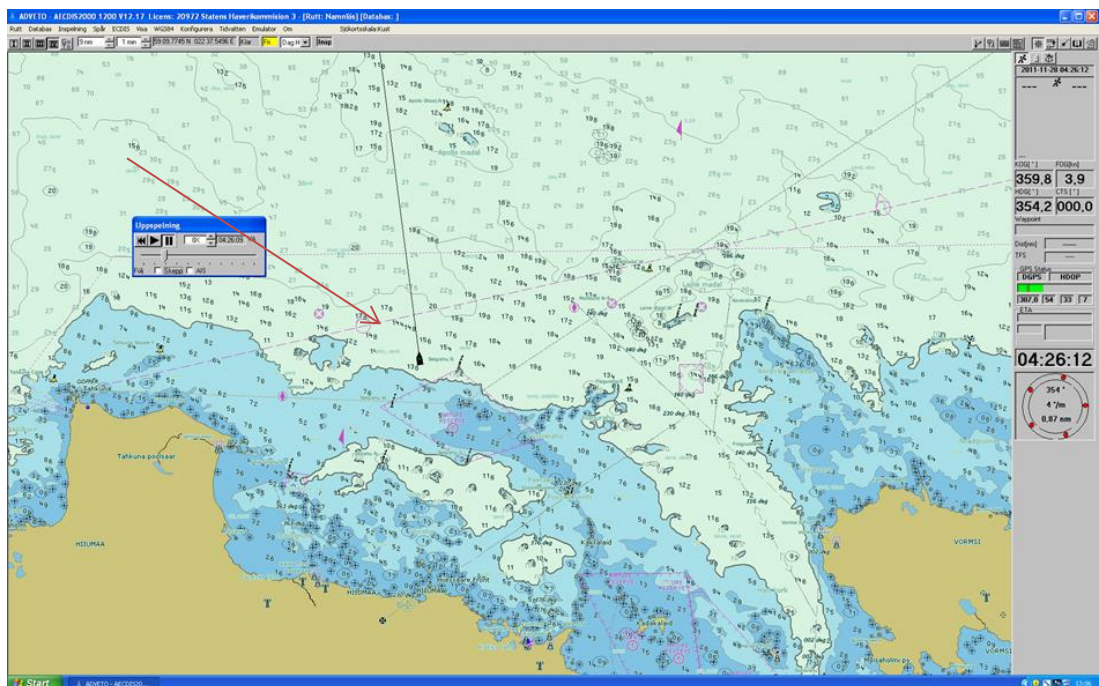
Figur 10 - Skärmdump som visar sannolik tidpunkt när överstyrman och matrosen gick ut på backen. KARL-ERIK:s kurs var 354° kl. 04.26 med vågorna in från babord. Röd pil visar vindriktning.

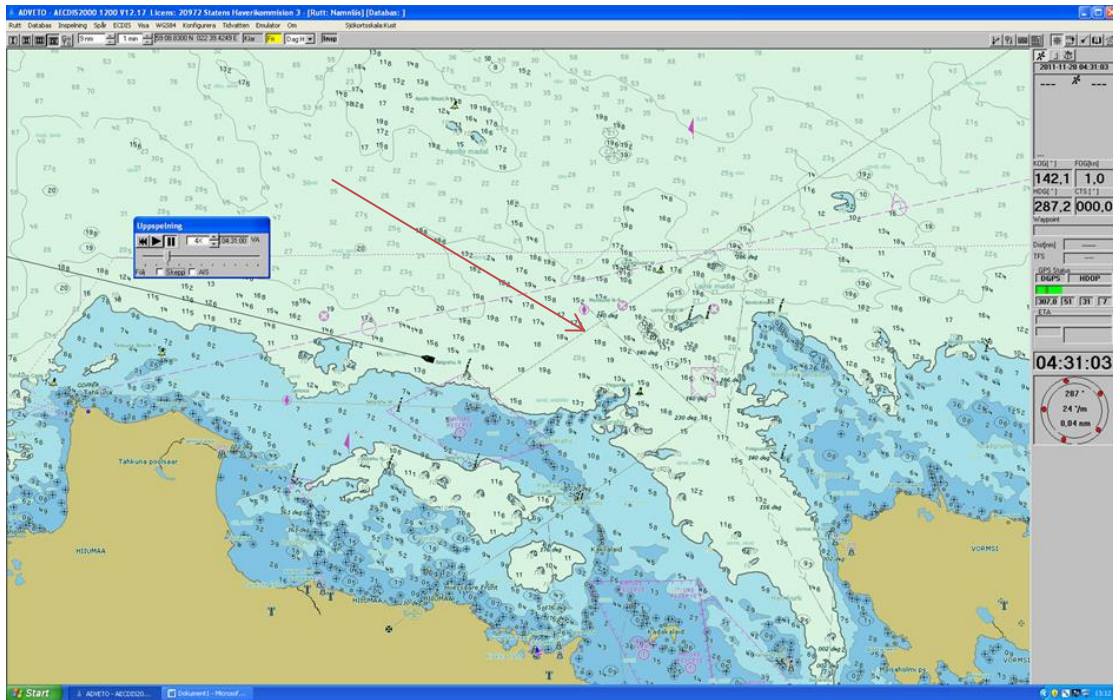
Figur 11 - Skärmdump som visar sannolik tidpunkt för när matrosen föll överbord. KARL-ERIK:s kurs var 287° kl. 04.31 med vågorna 30-40 grader in från styrbord. Röd pil visar vindriktning.

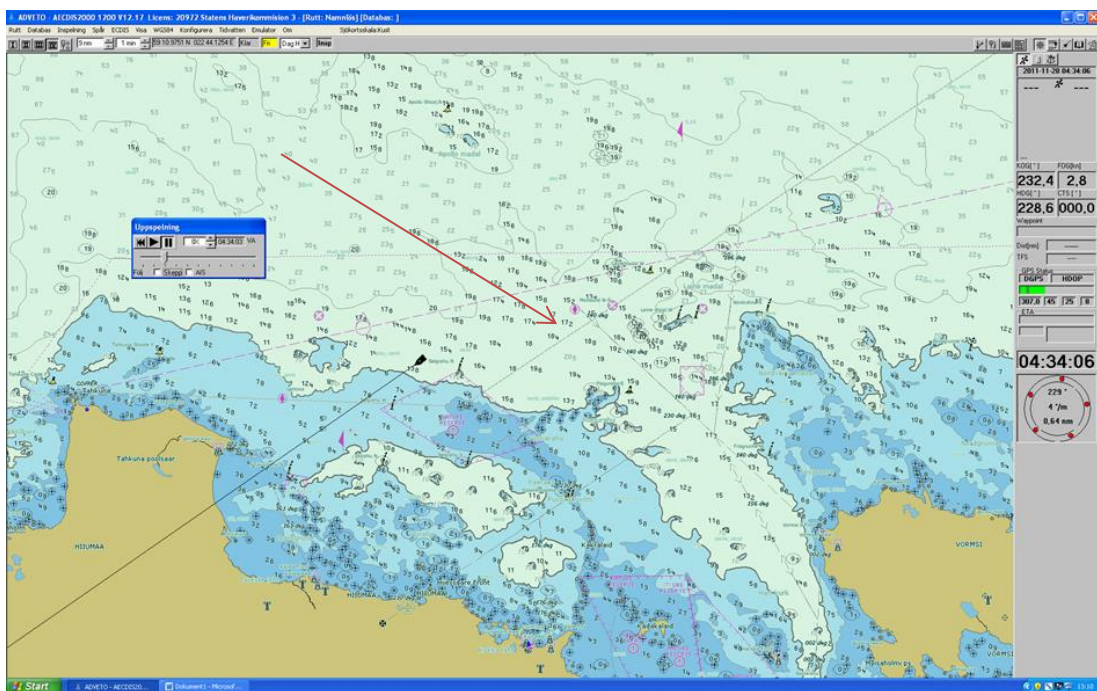
Figur 12 - Skärmdump som visar position och kurs ca 4 minuter efter det att matrosen föll överbord. KARL-ERIK:s kurs var 229° kl. 04.34 med vågorna ca 90 grader in från styrbord. Röd pil visar vindriktning.

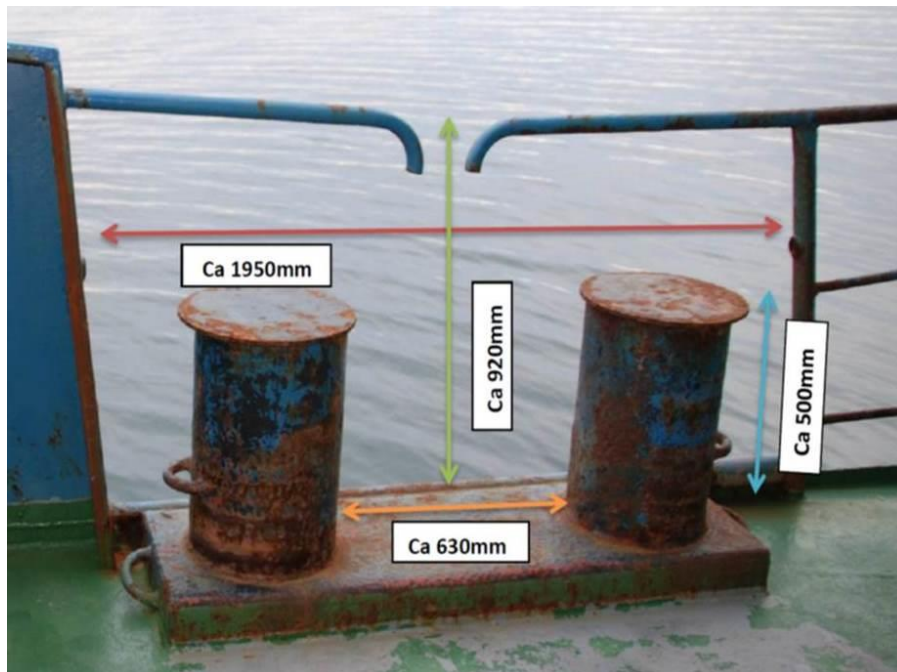
Vid besök ombord på OXELÖSUND kunde haverikommissionen konstatera att skyddsräckena framme på backen var delvis avlägsnade (se fig. 20). Ändringen hade utförts på bägge sidor om pråmen av fartygets besättning i syfte att förenkla förtöjningsarrangemanget. Haverikommissionen har under utredningen inte tagit del av någon risk- eller konsekvensanalys inför avlägsnandet av skyddsräckena.

Figur 20 – OXELÖSUNDS styrbords skyddsräcke på backen efter olyckan.

Enligt intervjuuppgifter genomfördes ingreppen under våren 2011. Av fotografier tagna den 7 maj 2011 (se fig. 2) framgår att ingreppen i fartygets skyddsräcke var utförda redan vid den tidpunkten.

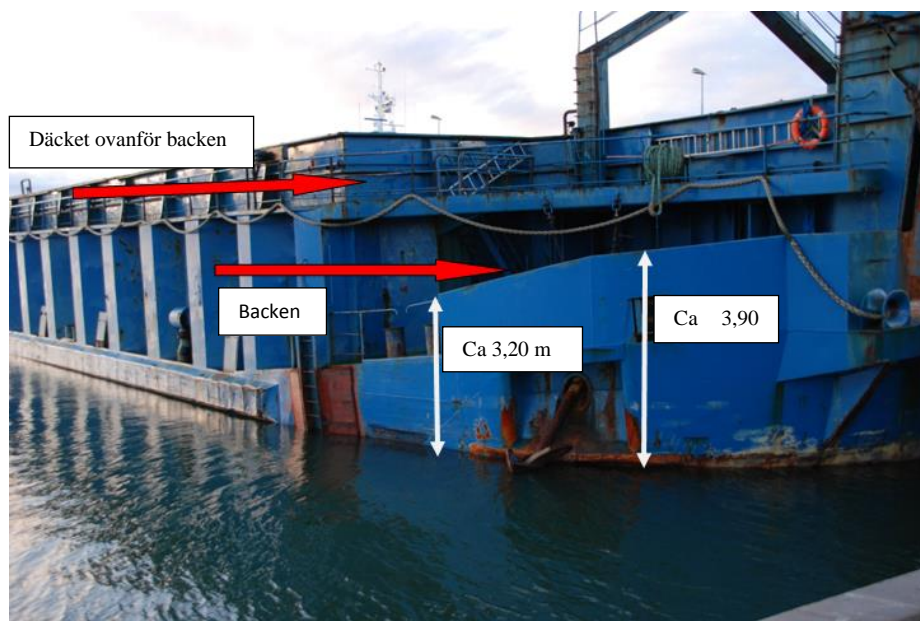
Sjöhävningen var kraftig med delvis höga vågor in från styrbord, vilket stöds av att den lucka som överstyrman trillade ner i, och som var belägen ca 4,5 – 5,0 meter ovan vattenlinjen, stod öppen trots att den var så tung att den inte kan öppnas av vindtrycket. Den hade därför sannolikt tryckts upp underifrån just på grund av den kraftiga sjöhävningen. Avståndet från vattenytan till backen var endast mellan 2,0 och 3,9 meter, utan hänsyn taget till fartygets krängningar och sjöhävning (se fig. 21). Backen blev således en väldigt utsatt och farlig plats i synnerhet med sjön som kom in från styrbord. Efter fartygets vridning åt babord fanns det således inte tillräckligt skydd för dem som arbetade där.

Figur 21 – OXELÖSUND:s fartygssidor. Höjden från vattenytan upp till relingskanten är uppmätt strax efter ankomst till Oxelösund den 6 december 2011.
