***Slutrapport RL 2013:19***

**Olycka den 28 februari 2013 med  
luftfartyget SE-MBC på Borlänge  
flygplats, Dalarnas län.**

Diariernr L-20/13  
2013-12-19

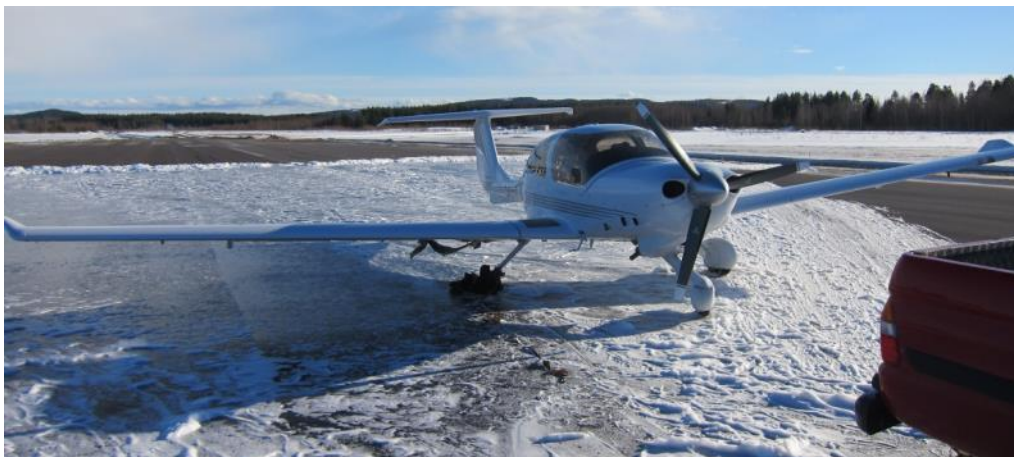
Fig. 1. DA-40D SE-MBC under bärgning. Foto: Räddningstjänsten Borlänge.

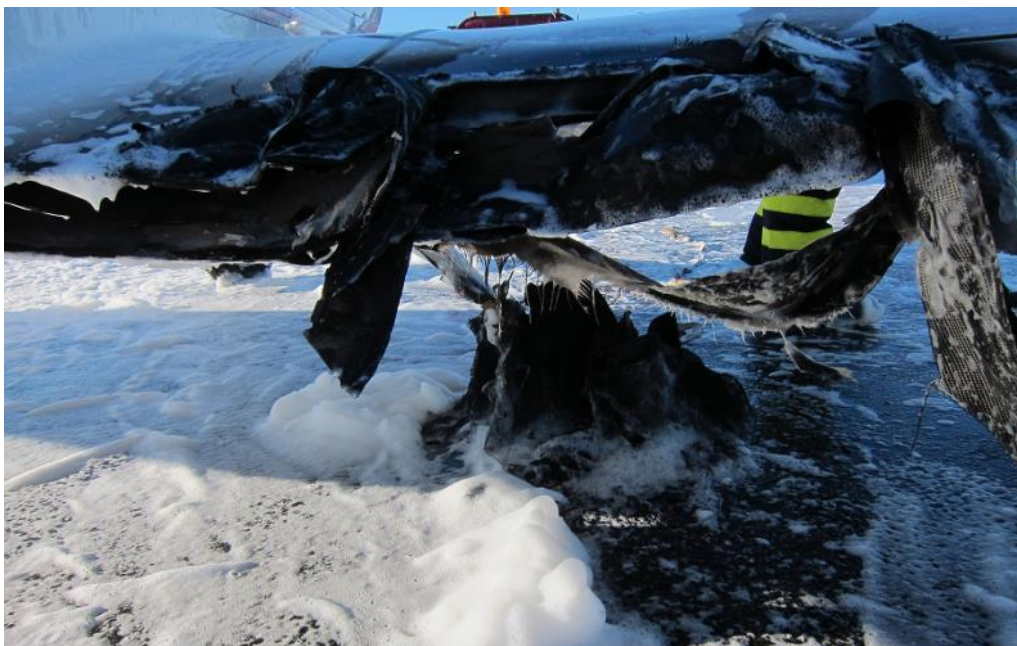
Skadorna var betydande. Höger broms, hjul med däck och kåpa samt landningsställ tillsammans med den inre delen av den högra vingen samt dess klaff brandhärjades (fig. 3).

Fig. 3. Skador på hjul, vinge och klaff. Foto: Räddningstjänsten Borlänge.

Brand uppstod vid höger hjul. Branden spred sig till den inre och bakre delen av höger vinge samt dess klaff (fig. 3). En handbrandsläckare fanns ombord men den användes inte.

Luftfartyget var utrustat med hjulkåpor av kompositmaterial vilka bidrog till att innesluta den värme som uppstod till följd av den överhettade bromsen. Detta medverkade till att brand uppstod.

Huruvida höger däck eller kåpa antändes först går inte att fastställa. Branden spred sig till den inre och bakre delen av höger vinge samt dess klaff (fig. 3).

Typcertifikatinnehavaren har agerat med anledning av olyckan och infört en varning i AFM (revision 6). Varningen belyser vikten av att undvika långvarig användning av bromsarna vid taxning p.g.a. risken för överhettning med reducerad bromsverkan som följd.

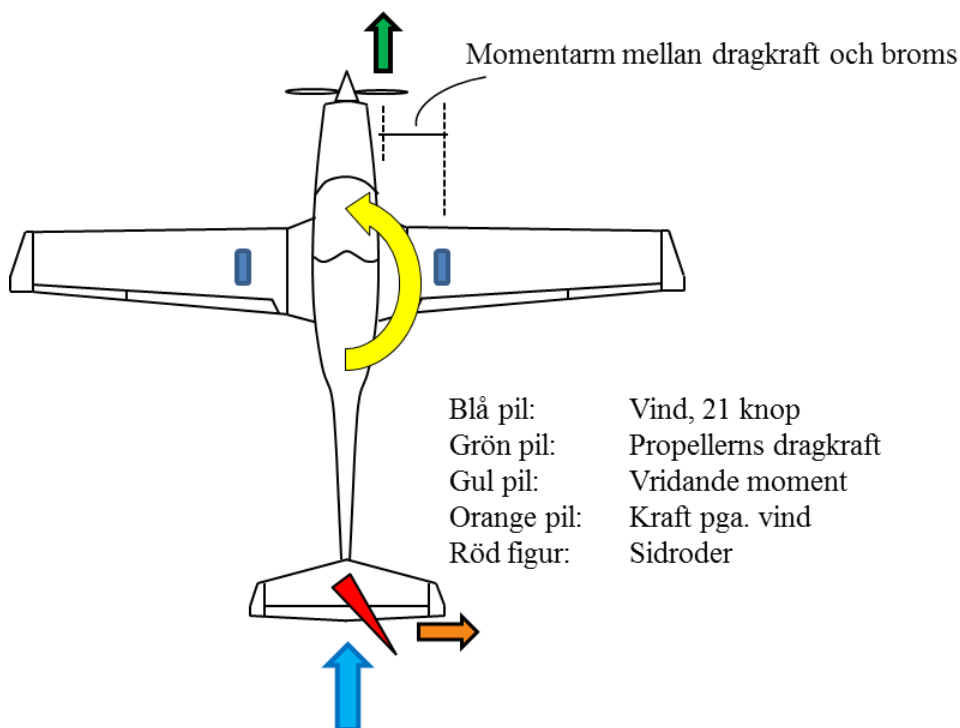
När föraren styrde åt höger verkade rodret som en vindfångare (fig. 4). Rodret tappade sin normala och önskade styrfunktion då en yta skapades på vilken vinden verkade. Det medförde ett moment som svängde luftfartyget åt vänster.

Den högerroterande propellern medförde ett moment som ville vrida luftfartyget åt vänster (fig. 4). I takt med att motorns varv ökades förstärktes det momentet. Den korta momentarm som råder mellan propellerns dragkraft och höger broms medförde att det var nödvändigt att använda både stor motor- och bromseffekt för att motverka momentet och därmed hålla kursen.

Fig. 4. Krafter och moment vid olyckstillfället.
