## *Slutrapport RL 2014:01*

Allvarligt tillbud på Pajala flygplats den 13 februari 2013 med luftfartyget ES-PJB av typen Jetstream 3102 opererat av AS Avies.

Diariern L-38/13

2014-02-07

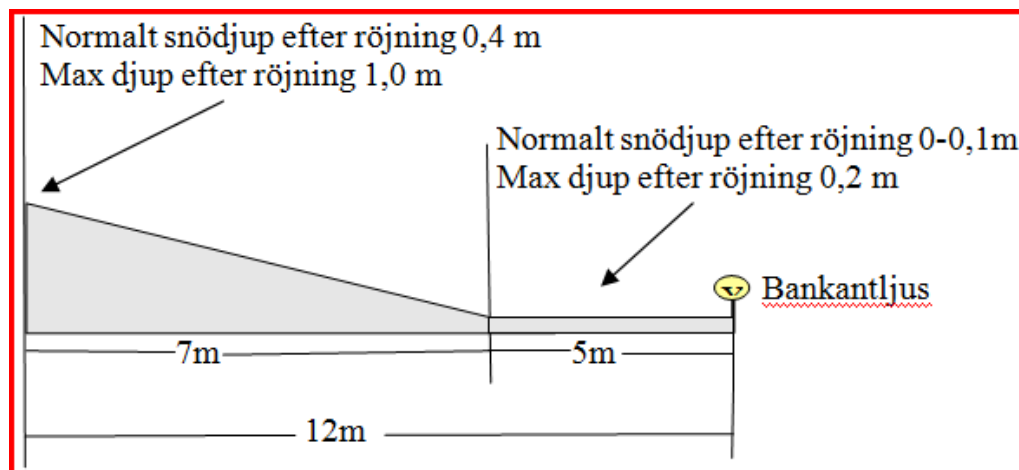
Figur 3 - Snöröjningsprofil Pajala Flygplats.

Den aktuella dagen hade flygplatsen ”vinterbana”, dvs. banan var täckt med ett tunt lager av hårdpackad snö. På grund av det rådande vädret med tidvis snöfall hade viss röjning av banan förekommit under dagen. I samband med snöröjning röjs även stråkytorna längs banan enligt profilen i figur 3.

Enligt uppgift var den målade mittlinjemarkeringen på banan inte synlig – eller i vart fall begränsat synlig – under de rådande förhållandena med snötäckt bana. Det har inte varit möjligt att i efterhand fastställa vilken kondition banan haft med avseende på uppmätta friktionskoefficienter.

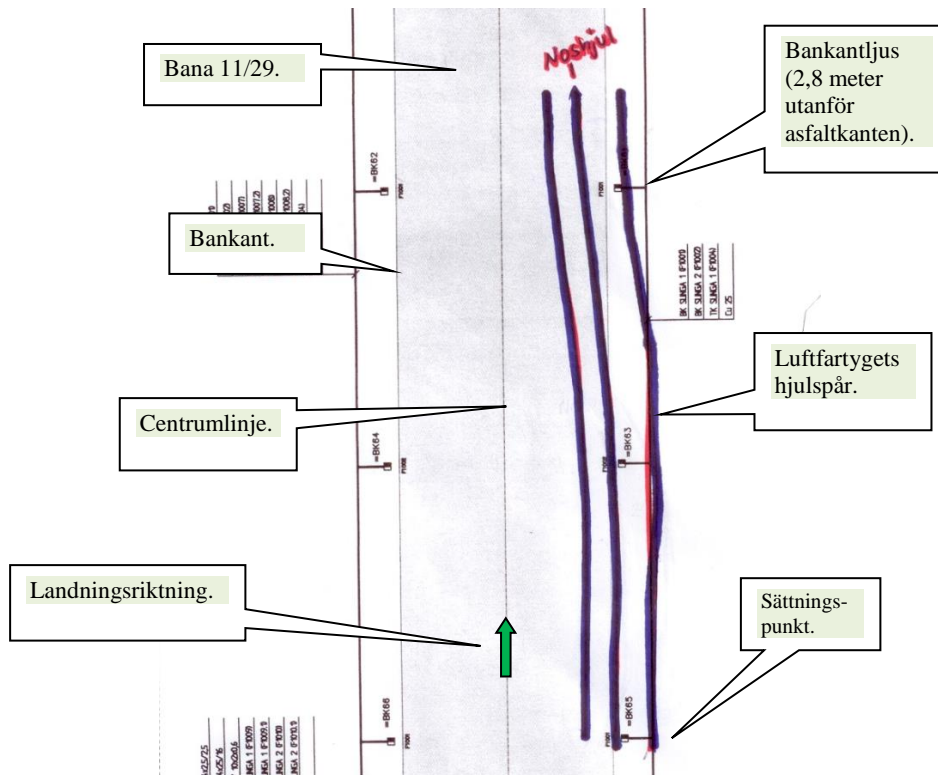
Figur 4 - Skiss av luftfartygets spår.

Skissen i figur 4 visar att sättningen skedde med noshjul och höger huvudhjul utanför banans asfaltkant. Luftfartyget har sedan rullat parallellt med banan ca 100 meter och då passerat på utsidan av två bankantljus med höger huvudhjul. Luftfartyget passerade sedan ytterligare ett bankantljus där höger huvudhjul befann sig mellan ljuset och banans asfaltkant.

Luftfartyget kunde efter passage av det tredje bankantljuset styras upp på banan igen. Enligt uppgift var den totala sträckan då något av luftfartygets hjul befann sig utanför banans asfaltkant drygt 200 meter.
