Slutrapport RS 2014:03

Dödsolycka ombord på Morraborg i
Holmsunds hamn, Västerbottens län, den 3 juli
2011

Diarienumr S-95/11

2014-04-25

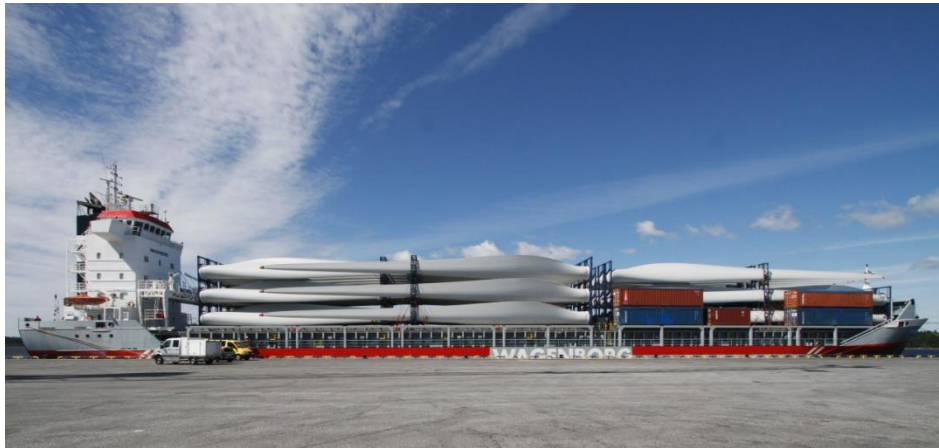
Bild 1, Morraborg förtöjd i Holmsund direkt efter olyckan, innan däckslasten hade börjat lossas.

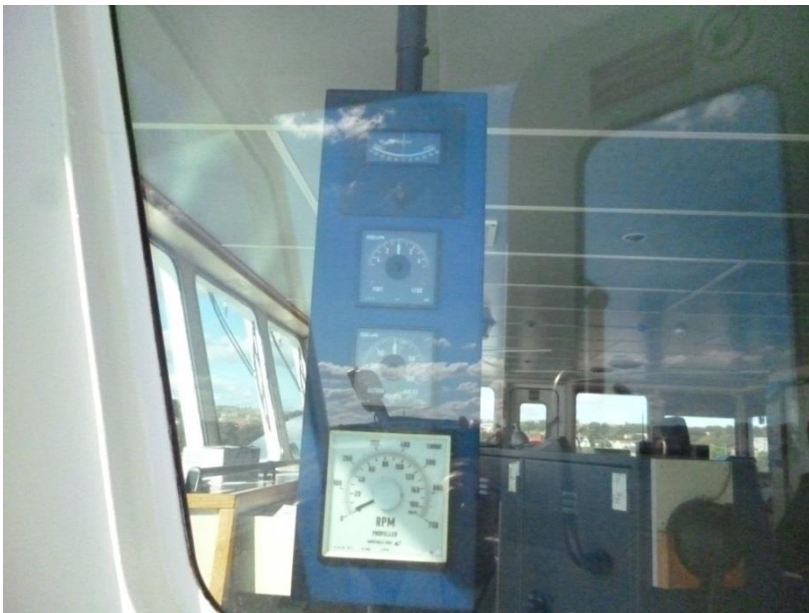
Bryggan är traditionellt utformad med öppna bryggvingar och en mittkonsol för manövrering. Det finns inga indikatorer på bryggvingarna som visar roderpositionen eller motorkraften på utsidan, men det finns en panel inne på bryggan som kan vridas så att den riktas mot bryggvingen. Panelen visar roder, propellerstigning (pitch), motorns varvtal och bogpropeller. Det finns också en portabel manöverbox för bryggan som kan bäras med ut och användas för att manövrera fartyget från vilken som av bryggvingarna.

Bild 2. Panel med indikatorer som kan vridas så att den riktas mot bryggvingen.

Att *Wagenborg Shipping BV* ska undersöka funktionen i bryggans manöverboxar på systerfartygen till *Morraborg* och vidta alla lämpliga åtgärder för att garantera att de fungerar bra och att de används. (RS 2014:03 R3)

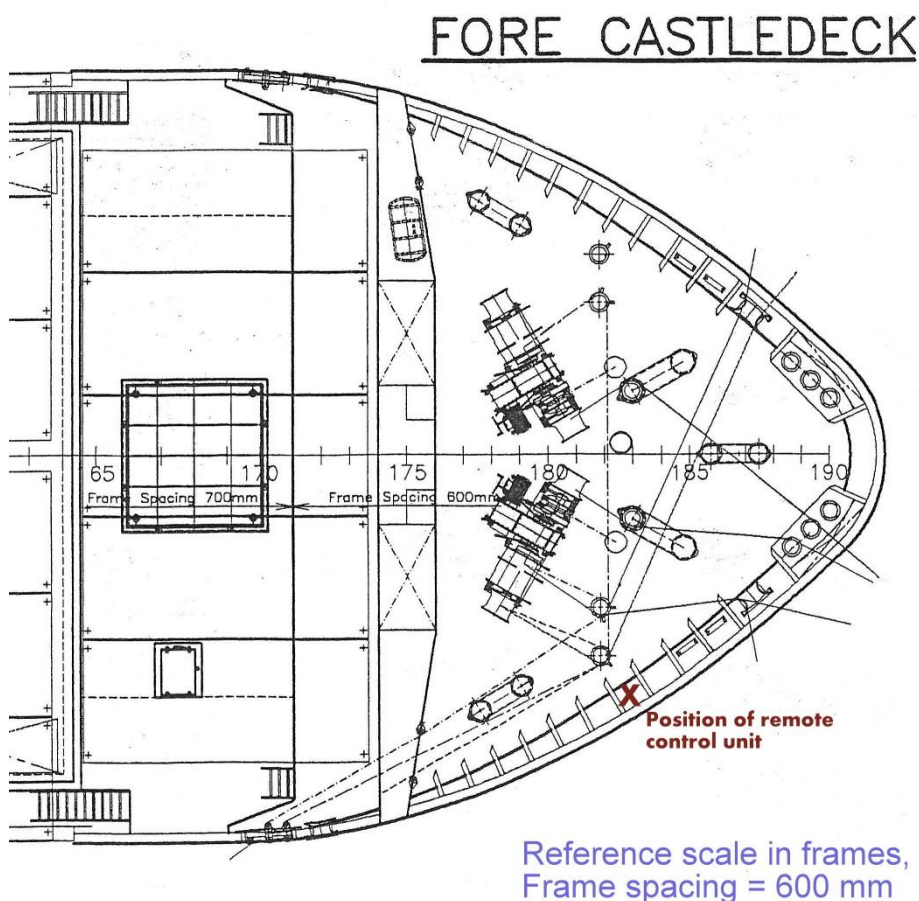
Arbetsytan mellan vinscharna, kungarna² och relingen är begränsad. Avståndet är ungefär en meter mellan manöverboxen vid plattformen där den person som övervakar förtöjningen förväntas stå, och brytrullarna på kungarna. Manöverboxen monterades när fartyget byggdes. Området för manöverboxen och plattformen ligger inom det omedelbara snap-back-området för förspringet. Det finns inga markeringar på däck som utvisar potentiella snap-back-zoner³.

Bild 5. Ritning över fördäck som visar ankarspelens position och vanliga förtöjningsexempel.

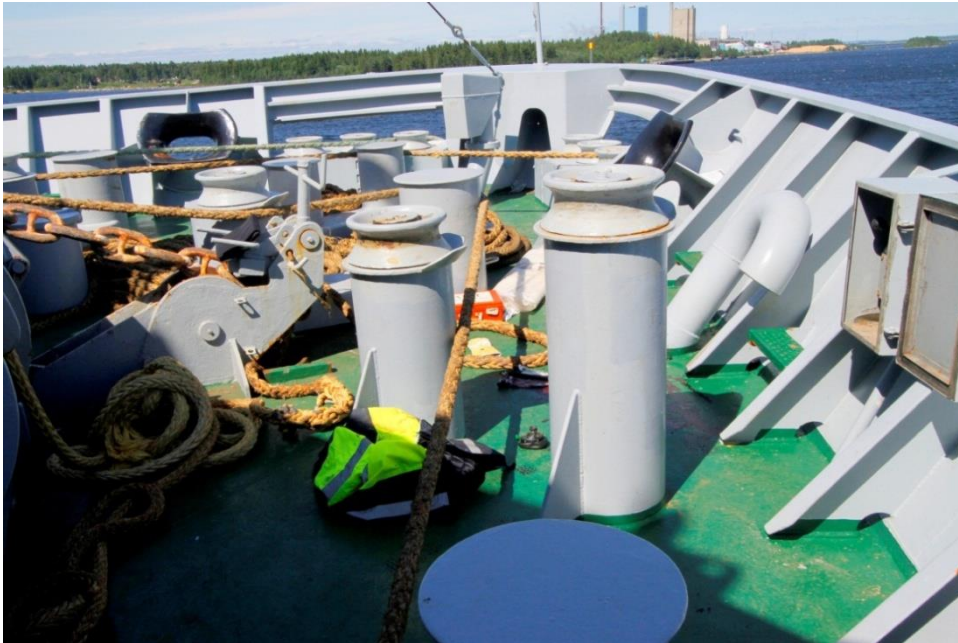
Bild 6. Fördäck. Till höger: den position som överstyrmannen stod i när olyckan inträffade i plattformsområdet vid manöverboxen. Till vänster: resten av det brustna förspringet, upprullad vid vinschtrumman. Observera att den konfiguration av trossarna som visas på bilden gjordes för att förtöja fartyget efter olyckan och visar därmed inte den konfiguration som vanligtvis används.

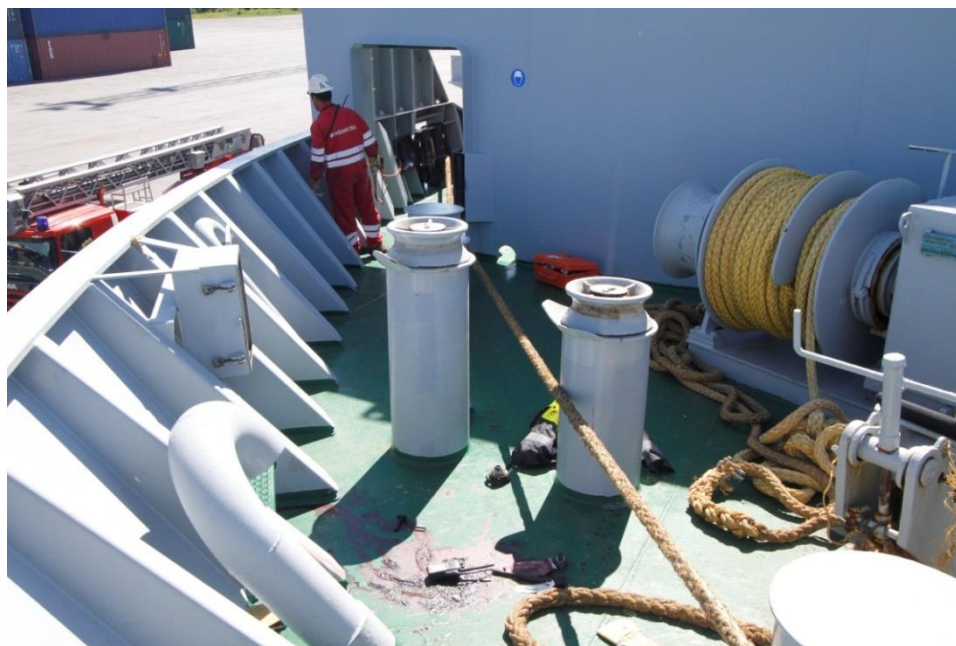
Bild 7. Fördeck, motsatt riktning. Genom öppningen i skottet syns klyset genom vilket förspringet leddes ut. Det är troligt att förspringet leddes över båda kungarna som ses i mitten av bilden. Enligt lotten var, trots höjdskillnaden på kungarna, detta det normala sättet att dra förspringet på den fartygsserie som Morraborg tillhörde.

Vid händelsen användes förtöjningstrossen på styrbords vinschtrumma som förspring. Trossen leddes från vinschen över en eller två kungar, genom ett klyset monterat i relingen, och ned till en pollare på kajen. I klyset löpte trossen genom ett rektangulärt område mellan fyra brytrullar – två horisontella och två vertikala. Det fanns inga skarpa hörn och trossen böjdes heller inte överdrivet kraftigt.

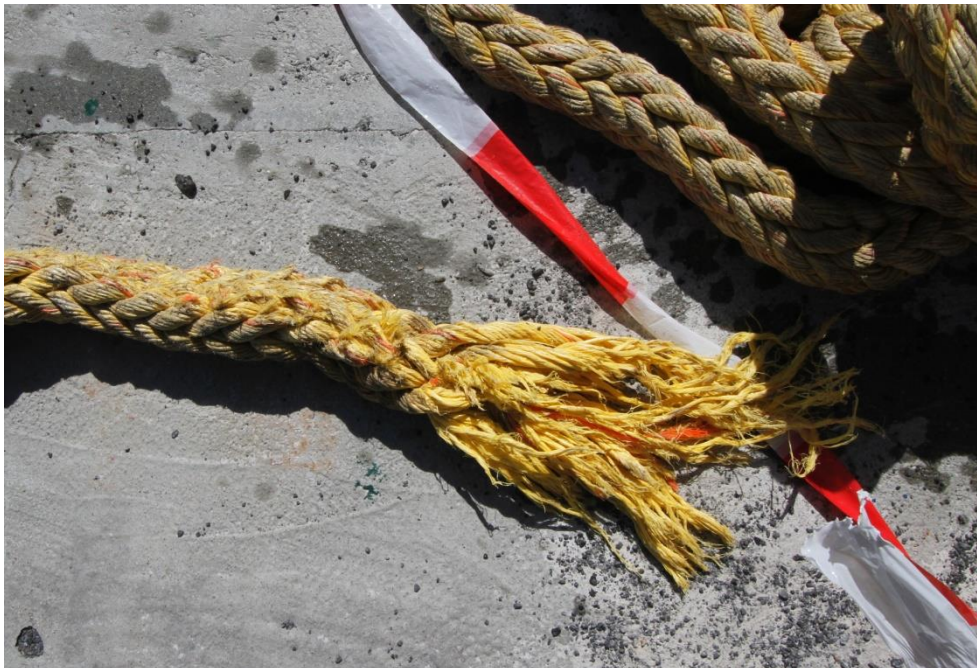
Bild 8. Den del av den brustna linan som låg på kajen.

Fotografier som tagits av polisen visar den del av den brustna trossen som låg på kajen, i en hög nära pollaren. Mängden tross på fotografiet antyder att brottet troligtvis skedde vid springklyset.

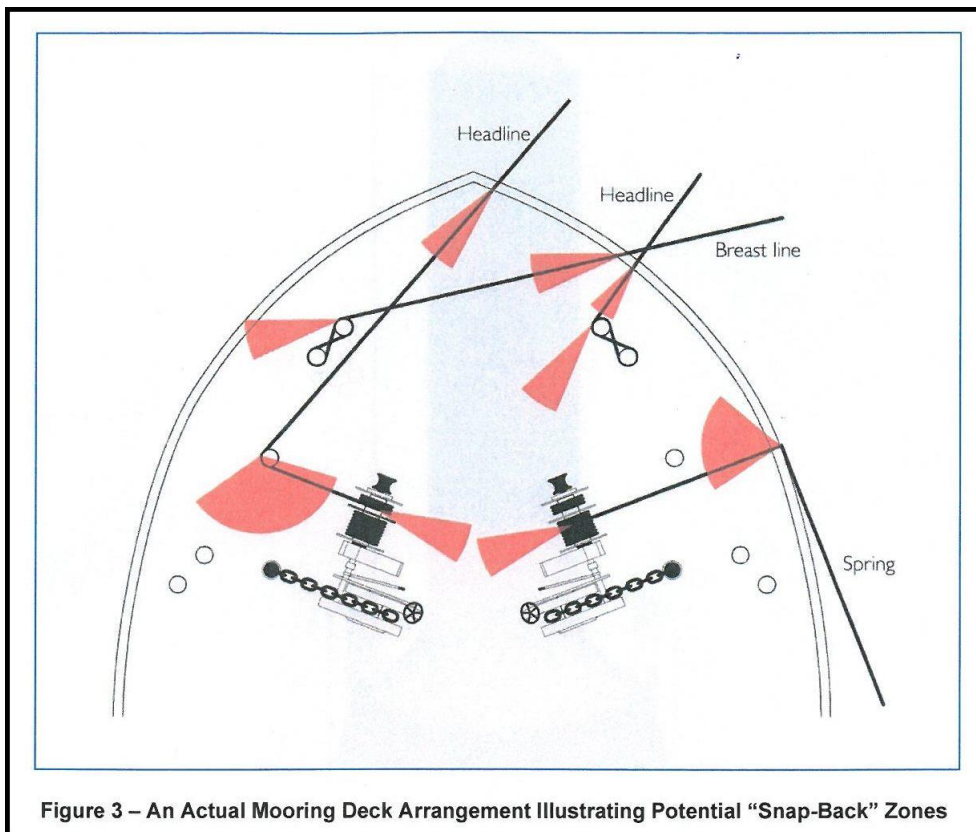
Det finns flera publikationer för sjömän som innehåller vilseledande information om omfattningen av potentiella snap-back-områden. Bland dem finns en publikation som fanns tillgänglig ombord på *Morraborg*. I den finns en bild som också förekommer i en riktlinje utgiven av UK Maritime and Coastguard Agency, MCA. På bild 10 har snap-back-områdena ritats på ett vilseledande sätt, särskilt när det gäller utsträckningen av området i längdled.

Bild 10. Snap-back-zoner enligt beskrivningar i instruktioner ombord och i några andra publikationer.

Att Dutch mariners union, Dutch Shipowner association, överväger en granskning av förtöjningsinstruktionerna när det gäller omfattningen av snap-back-zonerna. (RS 2014:03 R4)

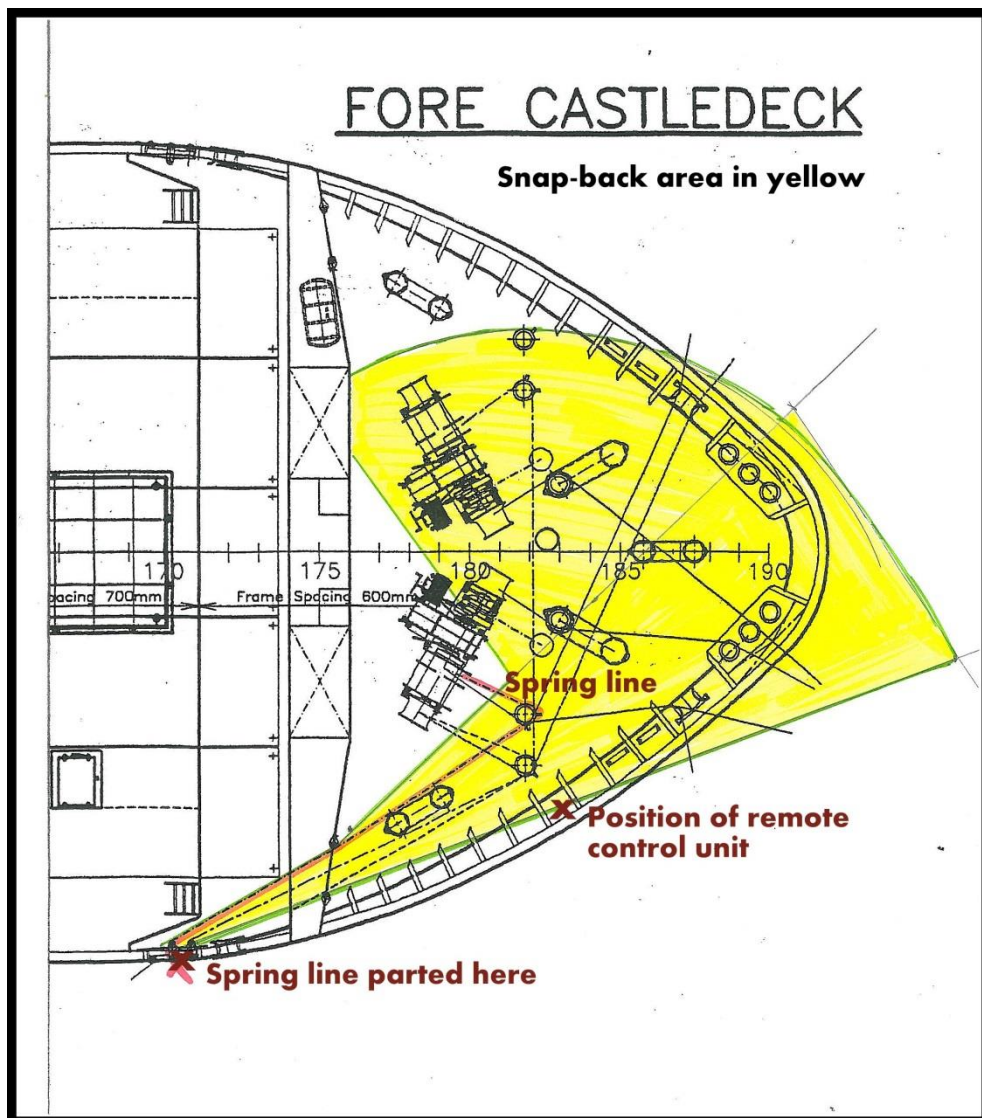
En tross som brister kan snärta tillbaka hela vägen från platsen för brottet, förbi platsen där den är fäst och till dess fulla kvarvarande längd bortom fästpunkten (som visas på bild 11). Den potentiella snap-back-zonen uppskattas ha en spridningsvinkel på 20 grader från den punkt där den brister. Om trossen byter riktning över en kung kan det potentiella snap-back-området utökas så att den omfattar ett möjligt riktningssbyte av den elastiska energin som frigörs när trossen brister.

Bild 11. Det beräknade snap-back-området för förspringet när det brister vid förspringets klys ombord på Morraborg, när förspringet bara leds över den första kungen. Manöverboxens placering, som den avlidne överstyrmannen stod bredvid, ligger inom det omedelbara snap-back-området. Snap-back-området utökas ytterligare mot manöverboxen om båda kungarna används.
