Slutrapport RJ 2014:02

**Personolycka med radiolok på
Sundsvalls rangerbangård,
Västernorrlands län, den 20
september 2012**

Diariernr J-58/12

2014-04-17

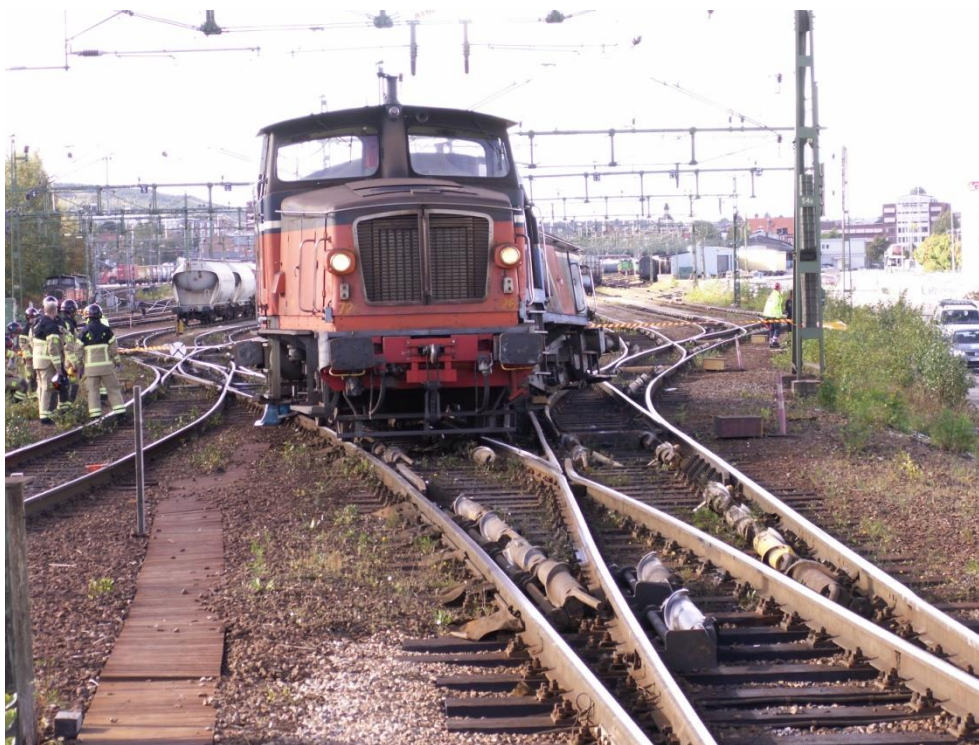
Enligt vittnesuppgift från personal i rangertornet vinglade det första loket i multipelparet (738) till två gånger, medan det rörde sig genom tungpartiet i växel 430. Sedan rörde sig lokets främre ände våldsamt åt höger i färdriktningen. Tillsyningsmannen, som vid det laget höll sig fast med båda händerna, föll av och hamnade delvis under loket. Loket hade då ännu inte hunnit stanna, utan rörde sig snett på grund av skjutkraften från det bakre loket. Tillsyningsmannen skadades svårt och avled på platsen. Det bakre loket (726) spårade inte ur. Lokens position efter händelsen framgår av Figur 2. Z70 738 gick med första axeln till höger i korsningen i växel 430, medan 726 (närmast fotografen) följde det spår som växeln låg till.

Figur 2. Bild på loket efter urspårningen men före bärgning. Foto Infranord.

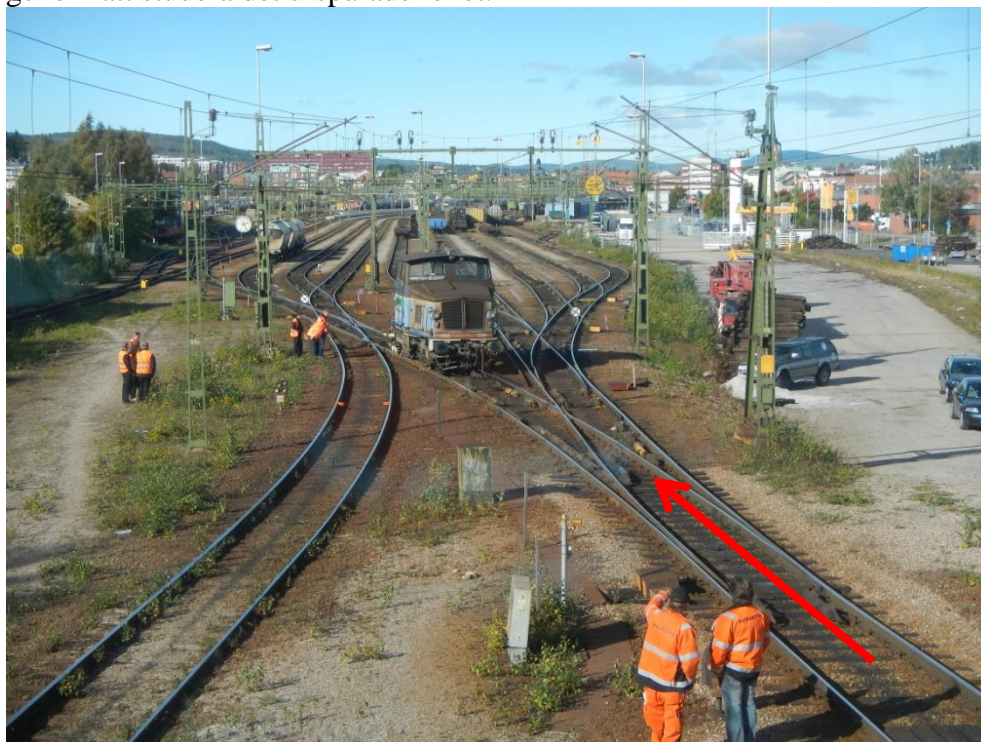
Figur 3. Vy över olycksplatsen från rangertornet. Fordonen färdades i pilens riktning.

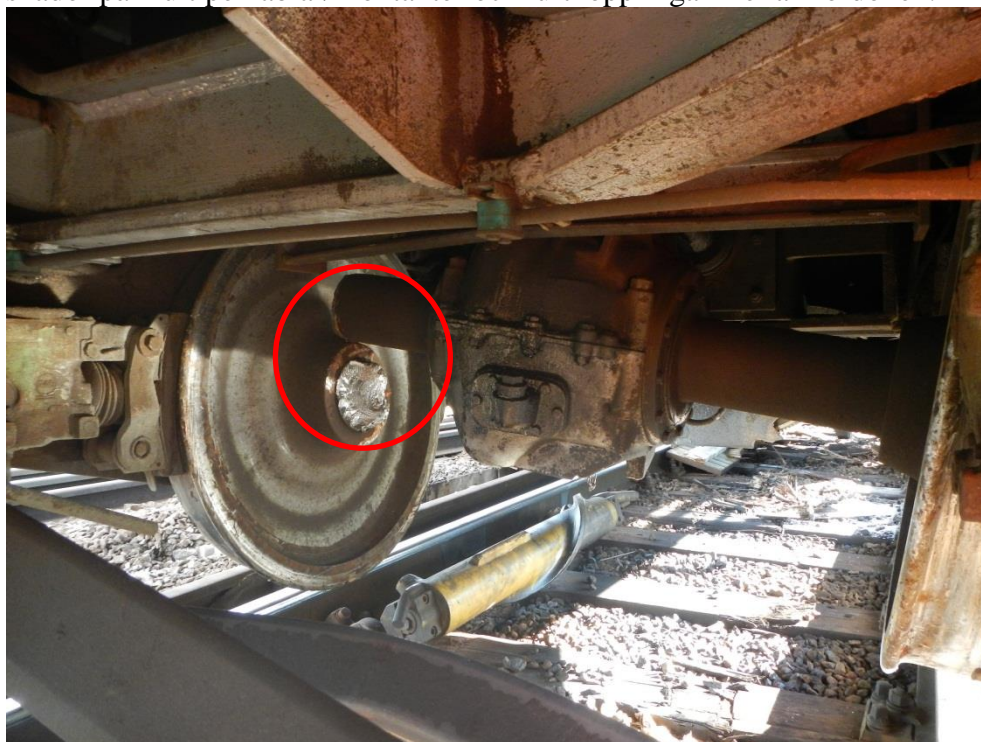
Skador uppstod främst på Z70 738, som var det lok som spårade ur. Förutom den avbrutna hjulaxeln (axel I) uppstod skador på banröjare och långbalkar orsakade av markkontakt och hjulkrafter vid urspåringen. Det centrala växellådshuset spräcktes och bägge kardanaxlarna fick skador. Den ena kardanaxeln fick begränsade skador medan den andra fick skäras av för att loket skulle kunna flyttas. Dessutom uppstod skador på multipelkablar/-kontakter och luftkopplingar mellan fordonen.

Figur 4. Bild på den brustna hjulaxeln.

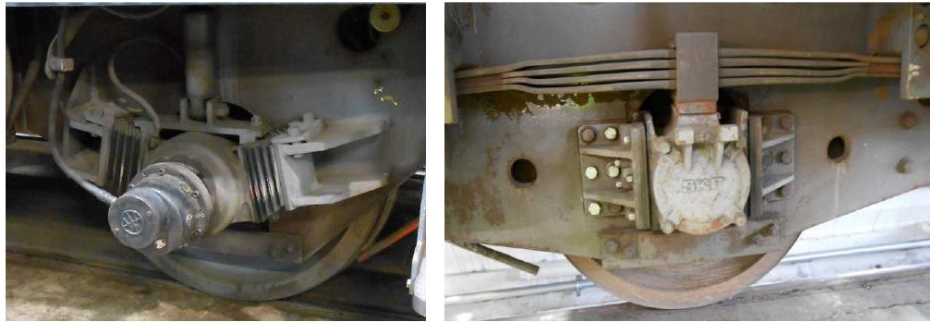
Vid ombyggnaden byttes den gamla primärfjädringen bestående av chevroner ut mot en bladfjäderupphängning (se Figur 5) och axlarna förlorade därmed en del av sin radiella inställbarhet. I den nya primärfjädringen ingick ingen vertikalstötdämpare. Detta medför att vertikallrörelser inte dämpas ut i samma utsträckning som om sådana dämpare finns. En nackdel med bladfjädrar är dessutom att friktionen

mellan lamellerna ofta löses ut snabbt, vilket kan ge en ”lätt stötig gång” hos fordonet.

Figur 5. Lokets primärfjädring a) före ombyggnaden med chevroner och vertikaldämpare, och b) efter ombyggnaden med bladfjäderupphängning.

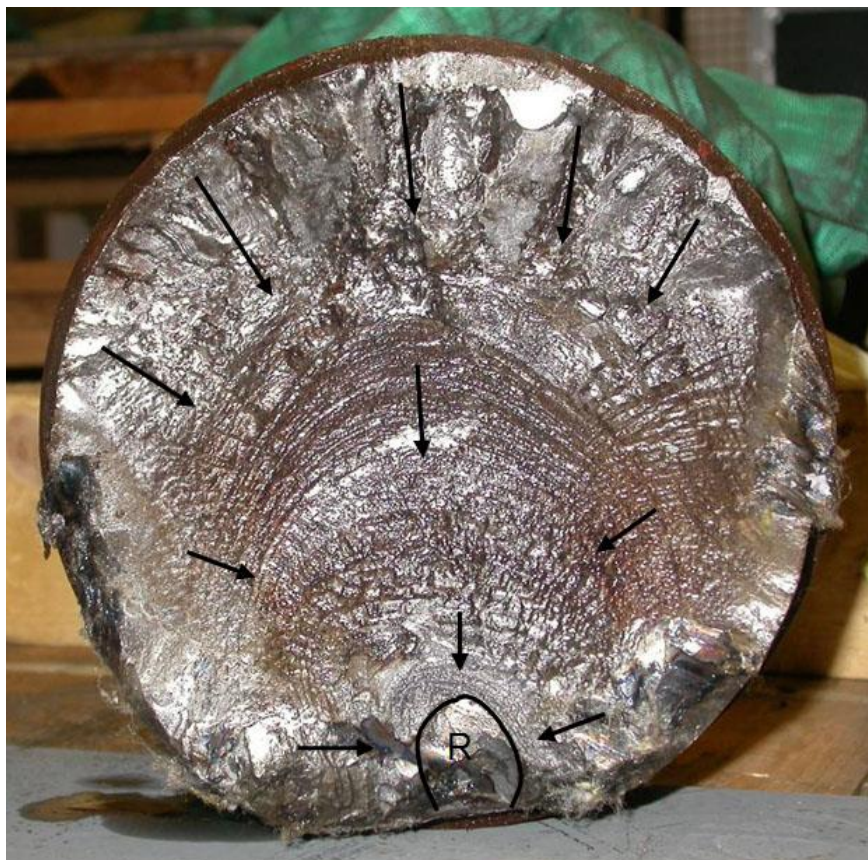
Axeln brast under gång vilket medförde att loket spårade ur. Efter bärgning av loket sändes axeln till Euromaint Rail i Örebro för demontering. Relevanta delar av axeln sändes därefter till Exova för undersökning av brottytorna. Undersökningen visar att axeln har haft en spricka som vuxit tills kvarvarande material i axeln inte längre stått emot belastningen utan gått av omedelbart innanför det högra hjulet.

Figur 6. Bild på den skadade hjulaxeln. Utmattningen har startat högst upp i bilden (kl. 12) och har fortplantat sig i pilarnas riktning. Restbrottet har i bilden markerats med ett "R".

Den undersökning som SHK har uppdragit åt Exova att göra visar att sprickan, efter att den initierats, har tillvuxit av böj- och torsionskrafter i axeln. Restbrottet var mycket litet och har bedömts uppta mindre än 10 procent av den totala brottytan. Tillväxtzonen är alltså stor. Brottet är att betrakta som ett utmattningsbrott.

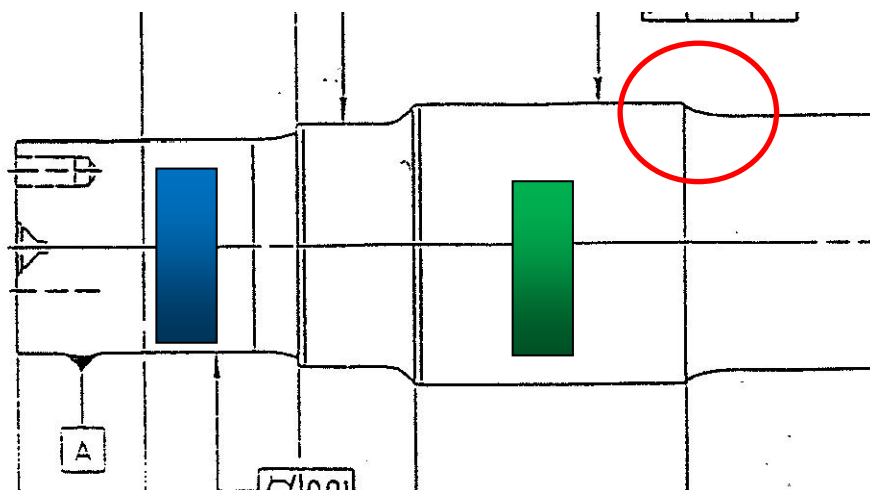
Figur 7. Ritning över axeländen.

Enligt den rapport från CHARMEC som SHK har tagit del av, finns det en brist i konstruktionen av de axlar som används till Z70. Denna brist utgörs av en radie i en diameterövergång som inte följer normal standard. Genom att radien är mindre än vad som vore lämpligt, uppstår en väsentlig ökning av påkänningarna på materialet i axeln, särskilt i det område där sprickor vid flera tillfällen har visat sig uppstå. Området markeras med röd ring i figur 7 nedan och avser en del av diameterövergången mellan navsätet där hjulet är påpressat (grön markering) och den inre axeldelen mot växellådan (visas inte). Till vänster i ritningen (blå markering) är lagersätet.

hjul säte, just där sprickor har uppträtt i ett antal fall. Axelns utformning kan alltså ha baserats på ett felaktigt antagande om påkänningarnas fördelning i materialet.
