## *Slutrapport RS 2015:02*

VIKING GRACE/SUNNI – kollision i Furu-  
sundsleden den 19 april 2014

Diariernr S-50/14

2015-04-13

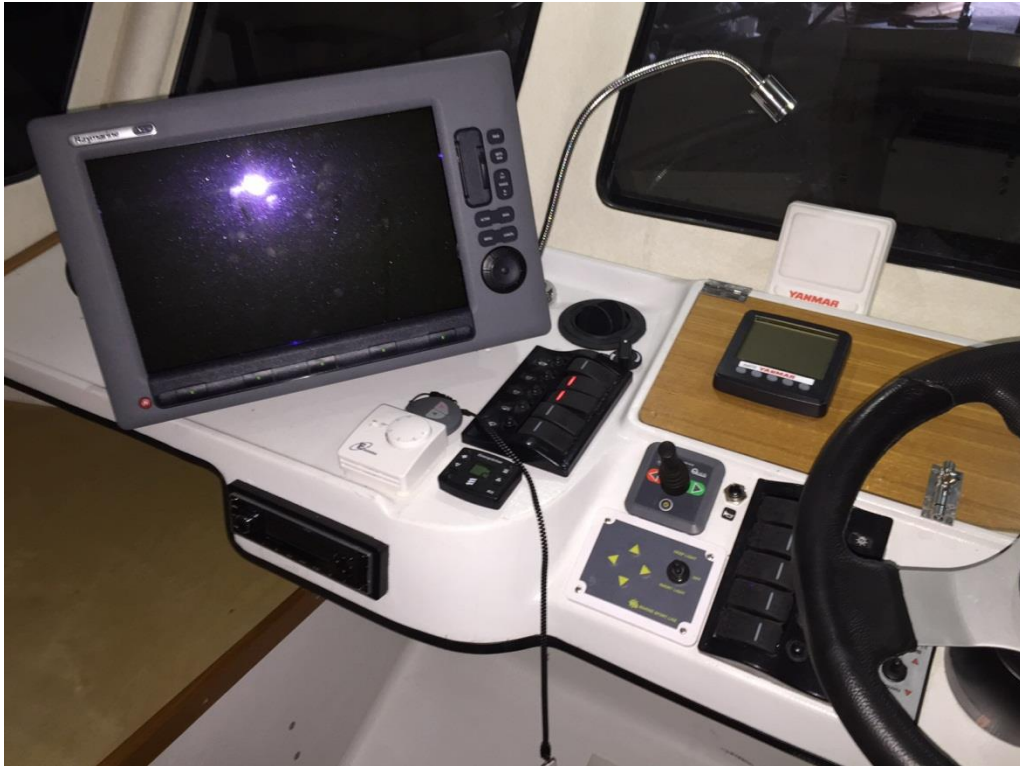
När taxibåten närmade sig utloppet till farleden vid Södersundet, visade befälhavaren ett eko strax framför dem. Ekot var mycket litet på skärmen men befälhavaren förklarade att det var en annan båt som fanns i området och att de skulle passera tätt inpå varandra. De kunde på grund av den nedsatta sikten inte se den andra båten före det att de skulle passera vandra. Passagen skedde sedan med litet avstånd på SUNNI:s babordssida, och först då kunde de faktiskt se båten.

Figur 4. Navigationssystem av samma typ som på SUNNI. Bilden är tagen på en likadan båt. Bild: privat.

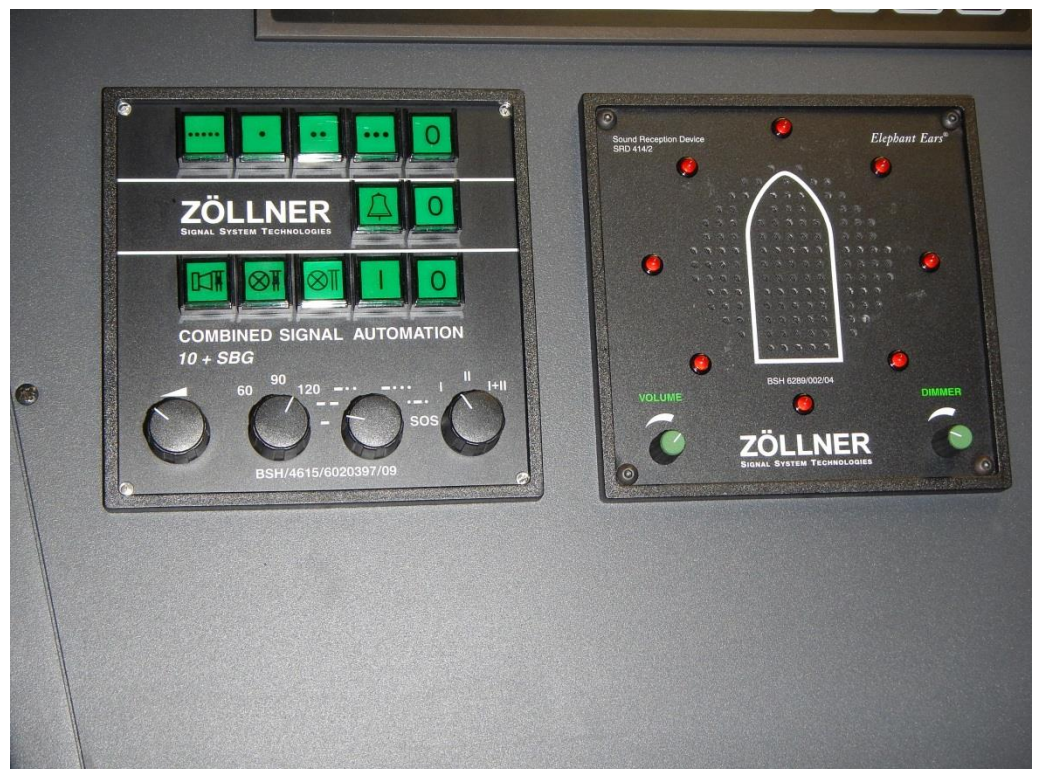
Figur 11. Till vänster ses panelen för den automatiska mistsignaleringen, till höger det s.k. elefantörat. De röda lamporna runt fartygskonturen indikerar från vilket håll ljudet kommer.

Möjligheten att kunna uppfatta en ljudsignal hör till de krav som gäller för utkik. På VIKING GRACE hade man väl försäkrat sig om att uppfylla kravet genom den ljudanordning som kallas elefantöra. Ljudanläggningen var dock inte placerad i anslutning till utkikens plats.
