Slutrapport RL 2015:02

**Olycka vid Hössna, Västra Götalands län
den 2 augusti 2014 med segelflygplanet
SE-UUT av modellen PIK-20D, opererad
av en privatperson.**

Diariernr L-100/14

2015-03-03

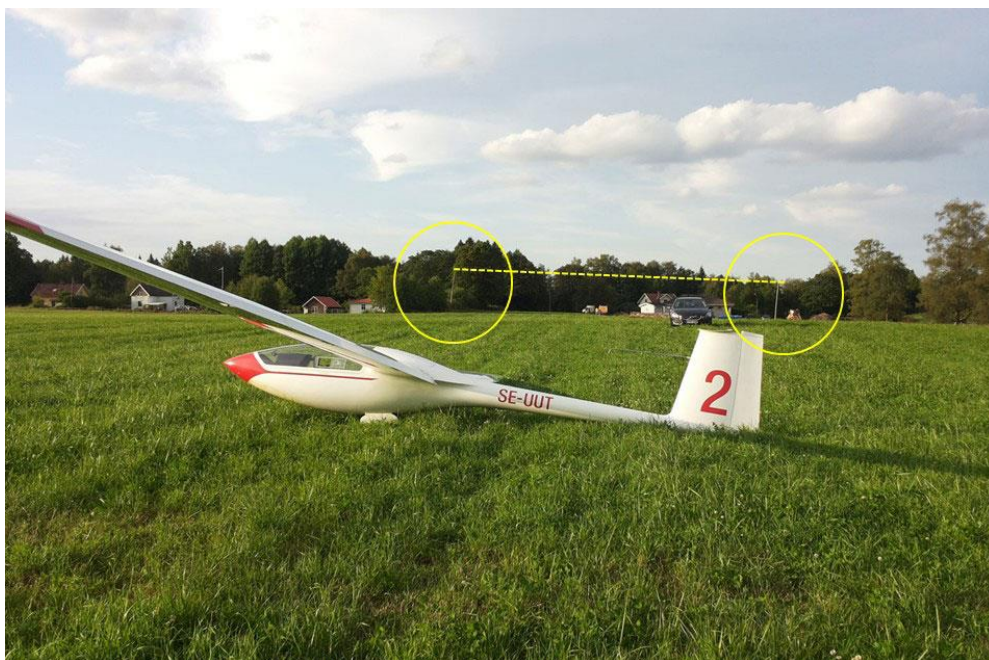
Figur 1. Utlandningsfältet mot inflygningsriktningen med segelflygplanet SE-UUT efter landning. Elledningen är markerad med gul streckad linje och de båda elstolparna är markerade med gul cirkel. Foto: Jerry Isaksson.

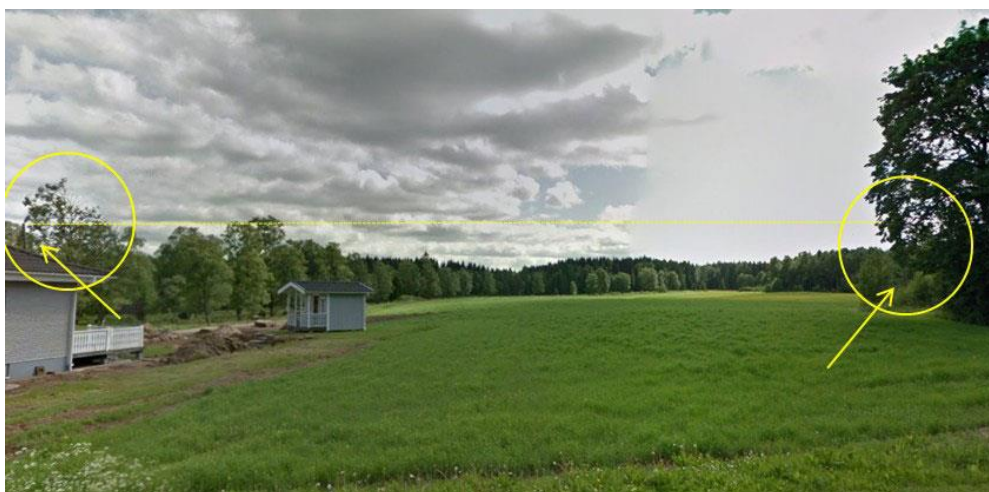
The poles for the power line were hidden by a house and a tree. See picture 2.

Elledningarnas trästolpar stod, sett ifrån inflygningsriktningen, skymda av ett hus och ett träd. Se figur 2.

Figur 2. Utlandningsfältet från inflygningsriktningen. Elledningen är markerad med gul streckad linje och området där elstolparna står är markerade med gul cirkel (gula pilar visar delar av stolpar). Foto: Google Earth™

Att ledningarna var dragna en bit in på fältet, och inte längs med vägen som oftast är fallet, kan ha bidragit till att föraren inte upptäckte dessa vid rekognoseringen.

Olyckan orsakades av att ledningarna var svåra att upptäcka eftersom stolparna var skymda.

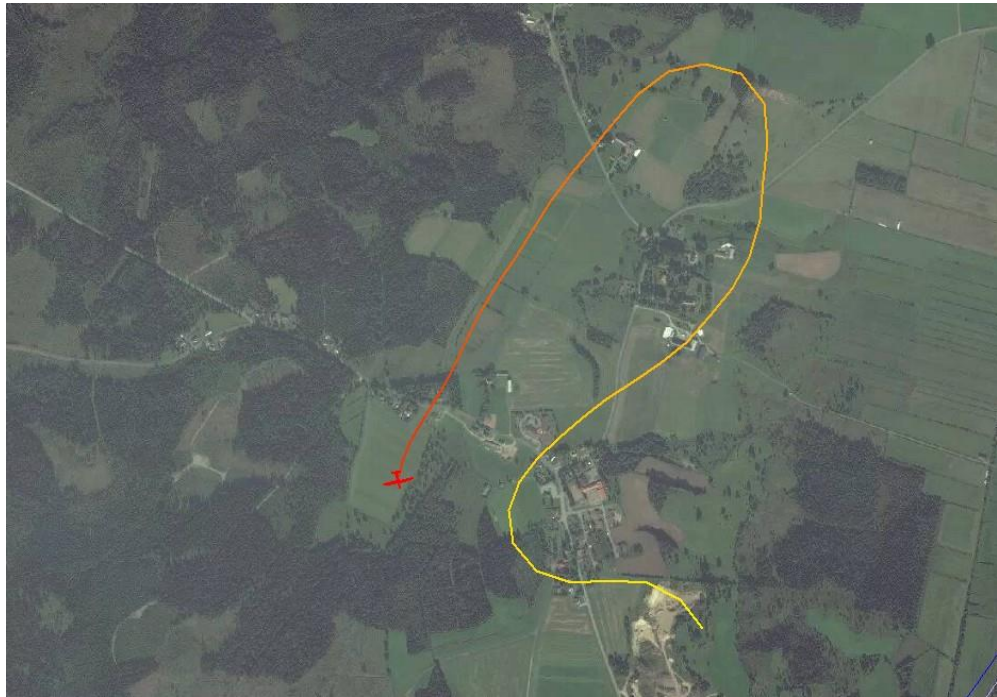
Figur 3. Loggerdata med händelseförloppet sista 2 minuterna. Foto: Google Earth™

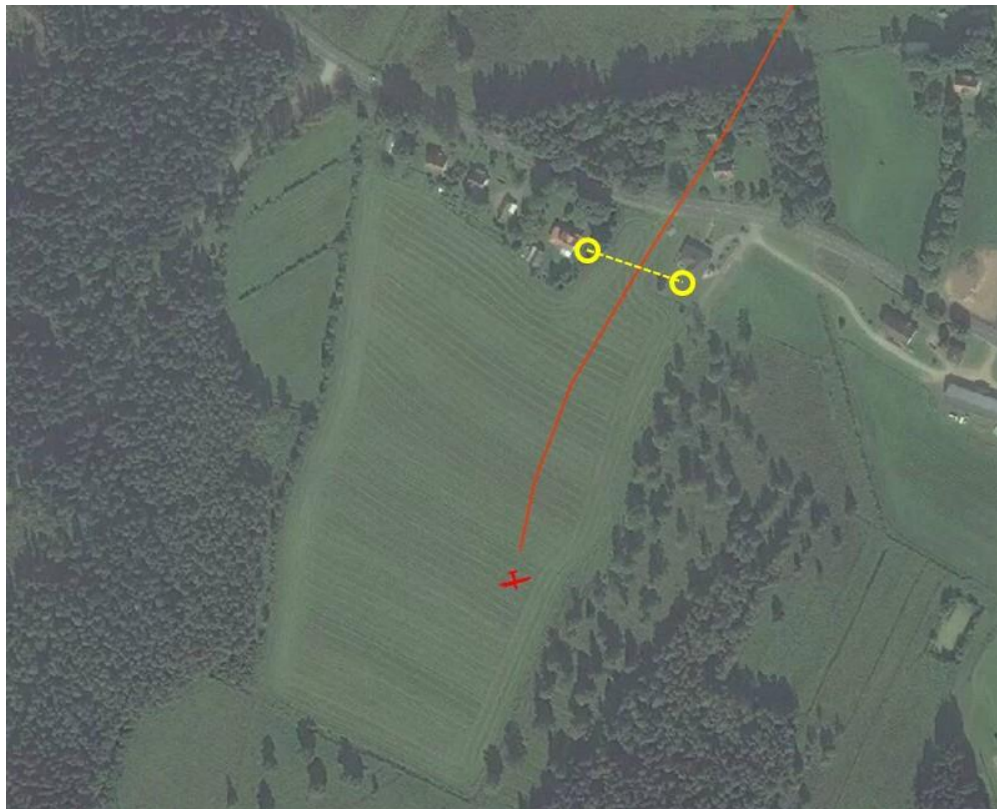
Figur 4. Loggerdata som visar händelseförloppet vid landningen. Elledning är markerad med gul streckad linje och de båda elstolparna är markerade med gul cirkel. Foto: Google Earth™

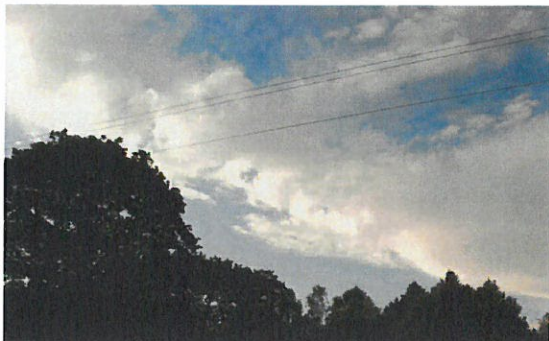
Figur 5. Segelflygplanet slet av den undre elledningen.
Foto: Jerry Isaksson.

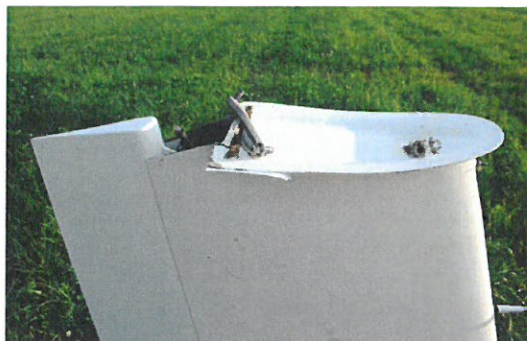
Ledningen tog i huvan och vingen varefter den fastande i stabilisatorn som slets av. Föraren upplevde en smäll och ett smattrande ljud varefter segelflygplanet slog i marken med nosen före. Flygplanet studsade upp och landade igen och rullade sedan 150-200 meter innan det stannade med en gir på 90 grader.

Figur 6. Fenan med skadad infästning för stabilisatorn.
Foto: Jerry Isaksson.
