Slutrapport RS 2015:03

NITTIETTAN – förlisning av pråm vid Lag-
nöström den 20 juni 2013

Diariernr S-87/13

2015-05-22

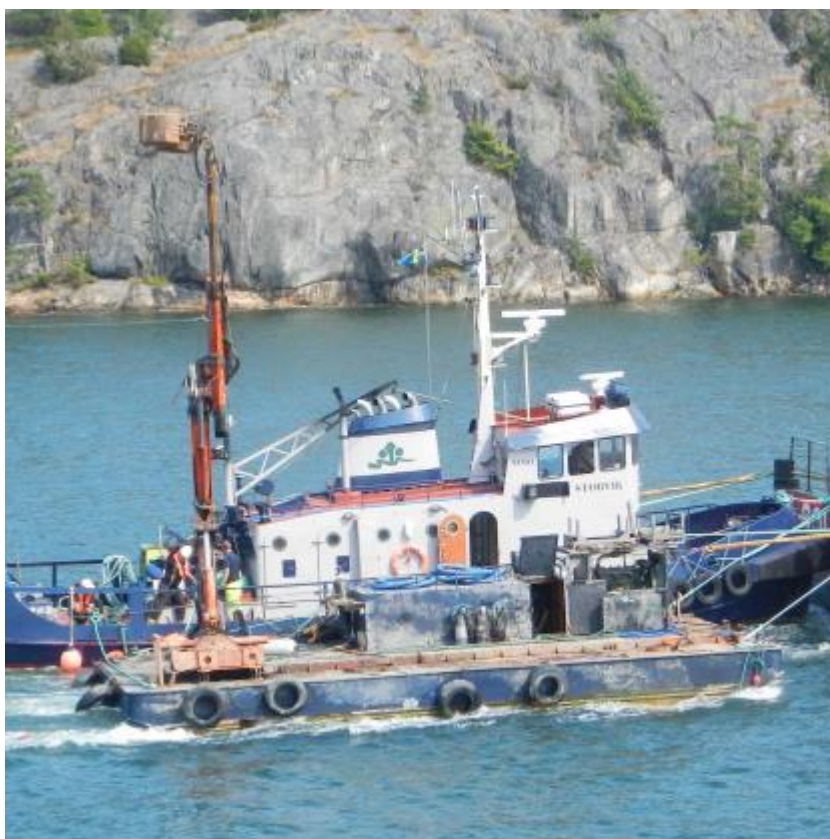
Figur 2. 87:AN, SFD-2047. Efter bärgningen den 25 juli 2013.

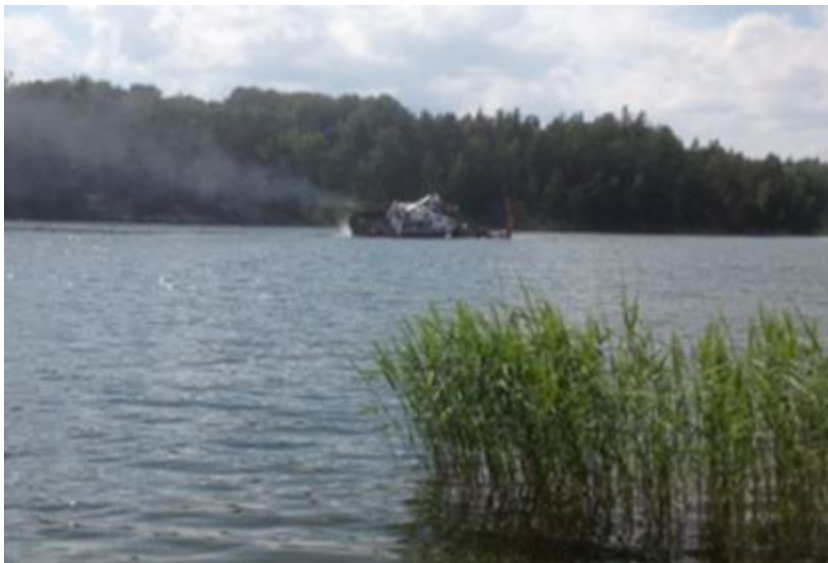
Efter detta hände allt väldigt snabbt och förloppet observerades även av badande från land. Däcksmannen lyckades ta sig över till NITTIETTAN innan pråmen kapsejsade över styrbords förliga hörn. Delägaren var emellertid kvar på pråmen och drogs med den ner. Av nedanstående bilder som togs av ögonvittnena på land kan man se att även NITTIETTAN var nära att dras med runt när pråmen gick ner, men spännbanden som användes som förtöjning mellan båt och pråm gick av när NITTIETTAN hade en slagsida på upp mot 90 grader (se fig. 6 och 7).

Figur 6. Sjunkförloppet. Foto: Privat.

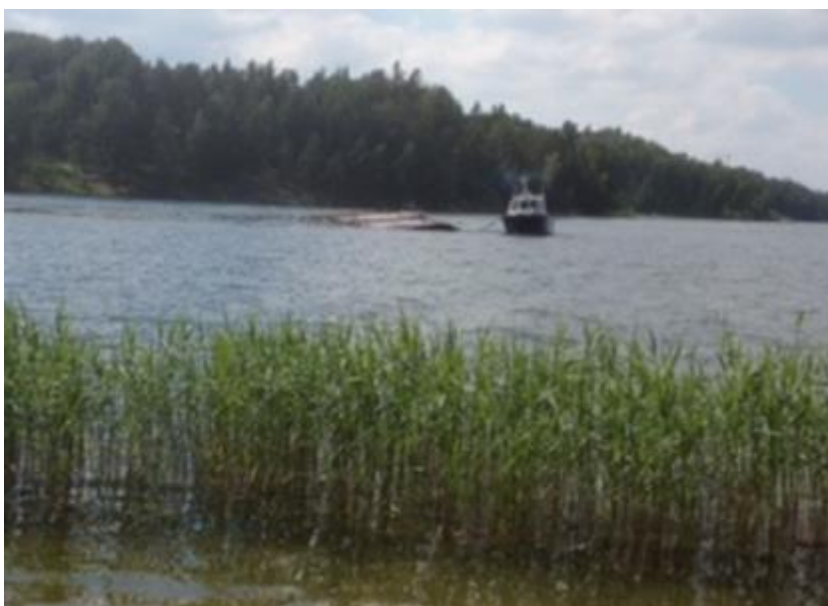
Figur 7. Sjunkförloppet. Foto: Privat.

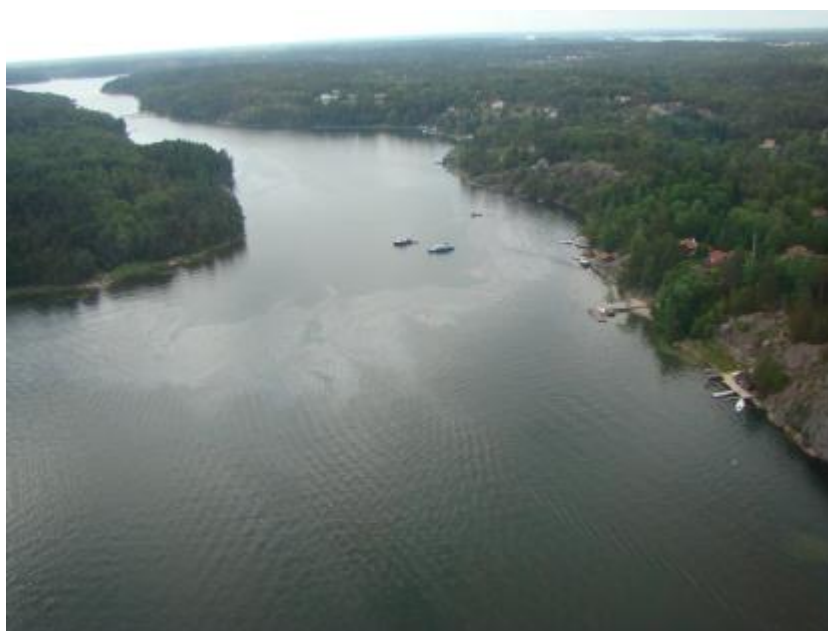
I samband med förlisningen och vid de efterföljande bärgningsförsöken uppstod utsläpp av lättflyktig olja (se fig. 8 och 9). Kustbevakningen hade enheter på plats för att begränsa och kartlägga utsläppen. Lättflyktig olja sprider sig lätt vilket innebär att en liten mängd kan breda ut sig över ett relativt stort område på vattenytan. Denna typ av utsläpp är svåra att sanera, men oljan dunstar relativt snabbt. Enligt den mängdberäkning som Kustbevakningen gjorde den 19 juli 2013 uppskattas utsläppet till maximalt 30 liter.

Figur 8. Utsläpp i samband med förlisningen den 20 juni 2013. Foto: Kustbevakningen.

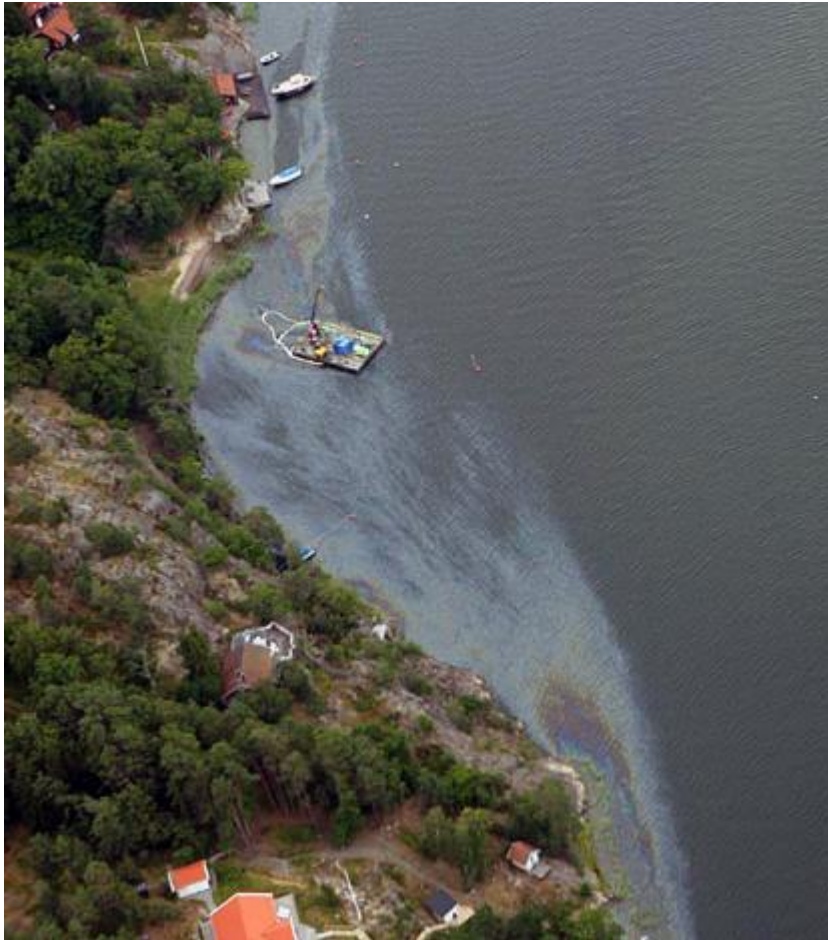
Figur 9. Utsläpp i samband med bärgningsförsök den 19 juli 2013. Foto: Kustbevakningen.

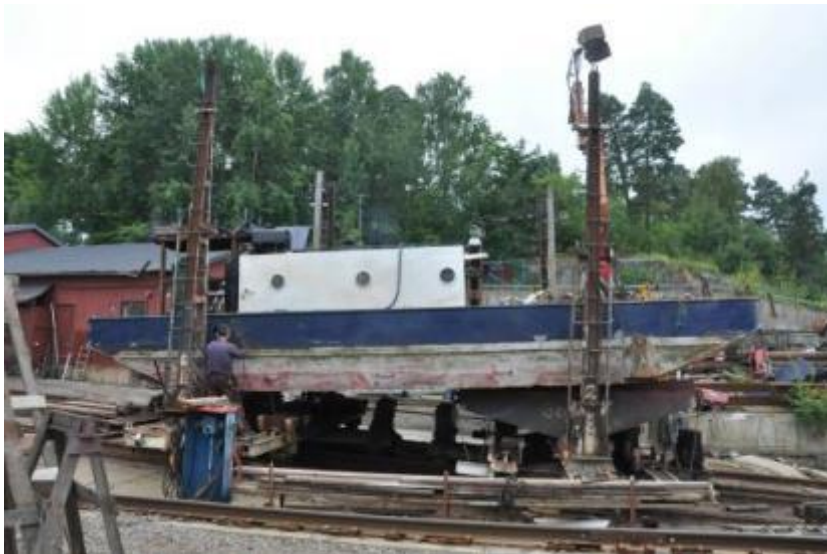
Pråmen var torrsatt på slip vid besiktningen och uppröjningsarbeten hade så smått påbörjats av befälhavaren tillsammans med varvspersonalen (se fig. 12).

Figur 12. Den torrsatta pråmen från dess styrbordssida.

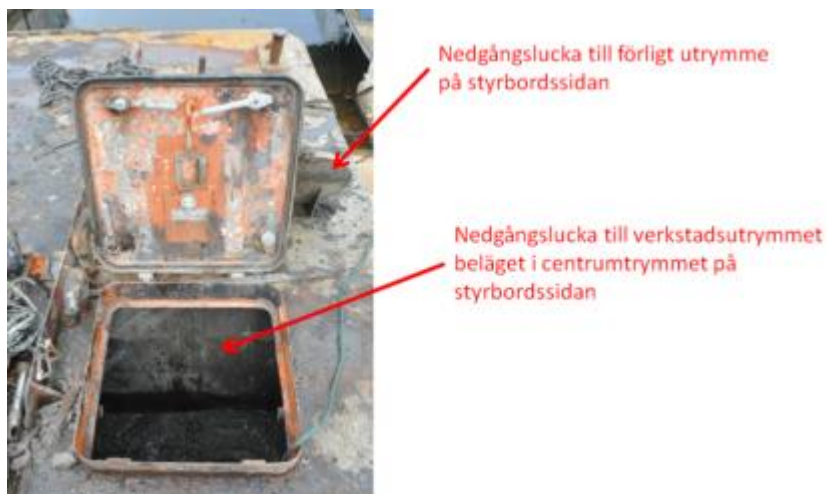
Nedgångsluckan till detta utrymme öppnades förifrån och den saknade packning. Luckan hade en diameter på ca 41 cm och avståndet från centrum på luckan till pråmens utsida var ca 42 cm (se fig. 15).

Figur 15. Nedgångsluckor på styrbordssidan i däckets förliga del.

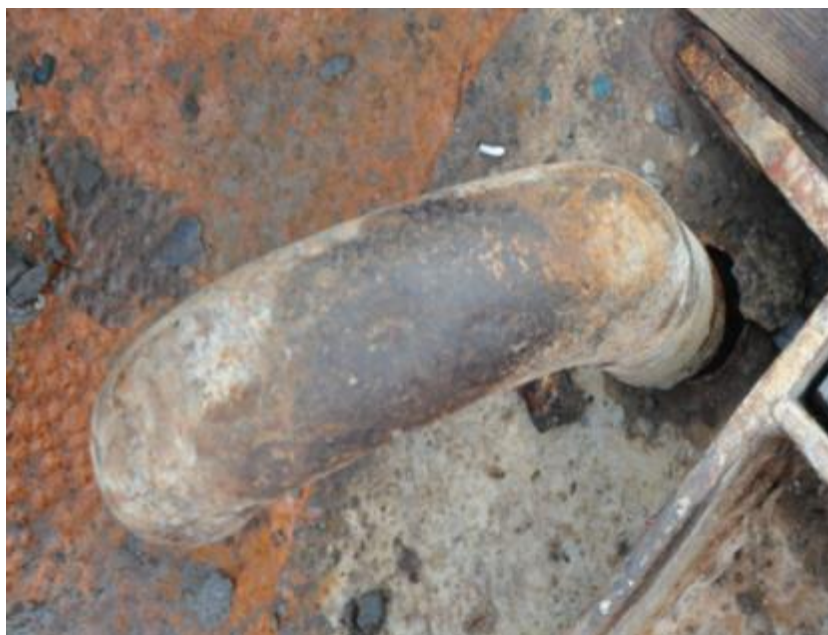
Utrymmet var försett med två stycken luftrör, diameter ca 75 mm. Det aktra av dessa var avrostat i nivå med däckets (se fig. 16).

Figur 16. Avrostat luftrör till det förliga utrymmet på styrbordssidan. Rostskadorna syns tydligt där röret går ner i däckets (i mitten till höger i bild).

När vatten succesivt har samlats i verkstan har det förliga trimmet och styrbords slagsida ökat. Därmed har vatten mer frekvent spolats upp på däck förut på styrbordssidan. Vatten har då även kunnat tränga in i det förliga styrbordsutrymmet genom den otäta luckan och hålet efter det avrostade luftröret.

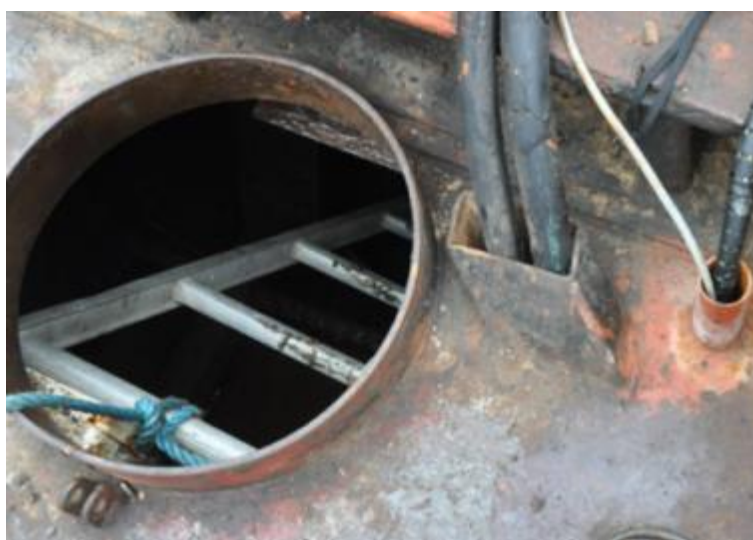
Det förliga utrymmet på babordssidan var i princip tomt, så när som på en del elinstallationer till kranen. Nedgångsluckan till utrymmet saknades vid inspektionstillfället, men den kan ha legat lös över hålet vid olyckstillfället. Den var inte skalkad¹² och det fanns inte några gångjärn. Till detta utrymme fanns även ett par däcksgenomföringar för elkablar som inte var vattentäta (se fig. 17).

Figur 17. Nedgångslucka och däcksgenomföringar på babordssidan.

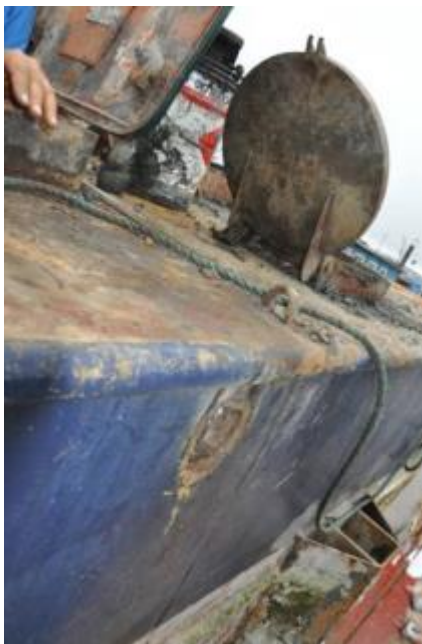
I verkstadsutrymmet fanns även ett dieselgeneratoraggregat och avgasröret till dieselmotorn hade dragits ut genom fartygssidan just akter om det förliga skottet ca 10 cm under däckets nivå. Avgasröret hade rostade sedan länge och det fanns därför ett hål med en diameter på ca 65 mm i prämens sida. Av rosten på insidan framgick vid besiktningstillfället att vatten under en längre tid kommit in genom detta hål (se fig. 19 och 20). Vid besiktningstillfället var detta hål nyligen igensvetsat.

Figur 19. Hålet från utsidan.

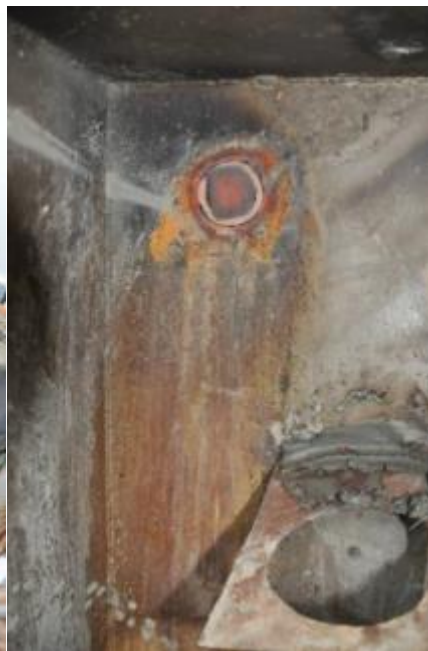
Figur 20. Hålet från insidan.

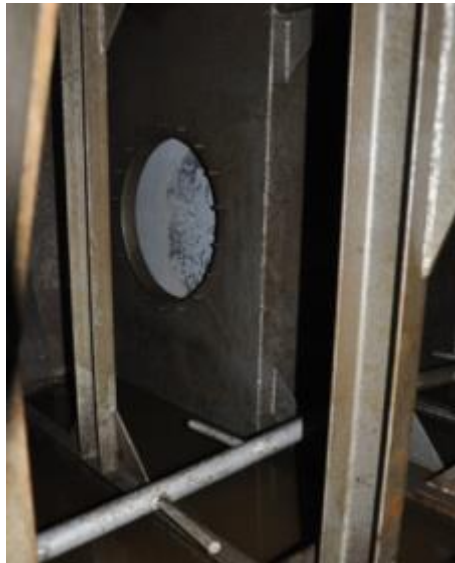
Verkstan inrymde även två tankar i sin aktra del. Dessa tankar sköt delvis in i utrymmet babord om centerskottet. I denna utskjutande del

av skottet fanns ett manhål till vilket luckan saknades (se fig. 21). Avståndet från pråmens botten till underkant hålet var ca 370 mm.

Figur 21. Manhål mellan styrbords och babords centrumutrymmen.

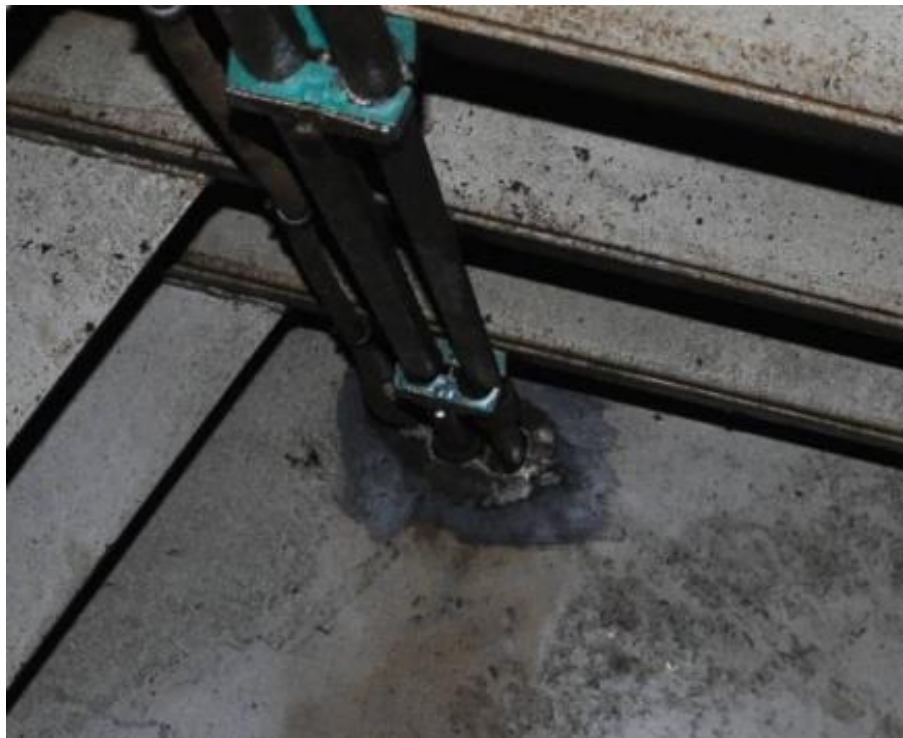
Akter om däckshuset fanns ett ställage vilket innehöll en dieselmotor som användes för att driva hydraulpumpen till kranen. Från pumpen till kranen gick hydraulrör i toppen av utrymmena under däck: SB akter – BB akter – BB center – BB för. Dessa rör var monterade just under däck, men skottgenomföringarna var inte vattentäta (se fig. 24).

Figur 24. Skottgenomföring för hydraulrör.
