Slutrapport RJ 2015:01

**Tillbud till urspårning med tåg
18294 i Hallstahammar, Västman-
lands län, den 20 maj 2014**

Diariernr J-21/14

2015-05-11

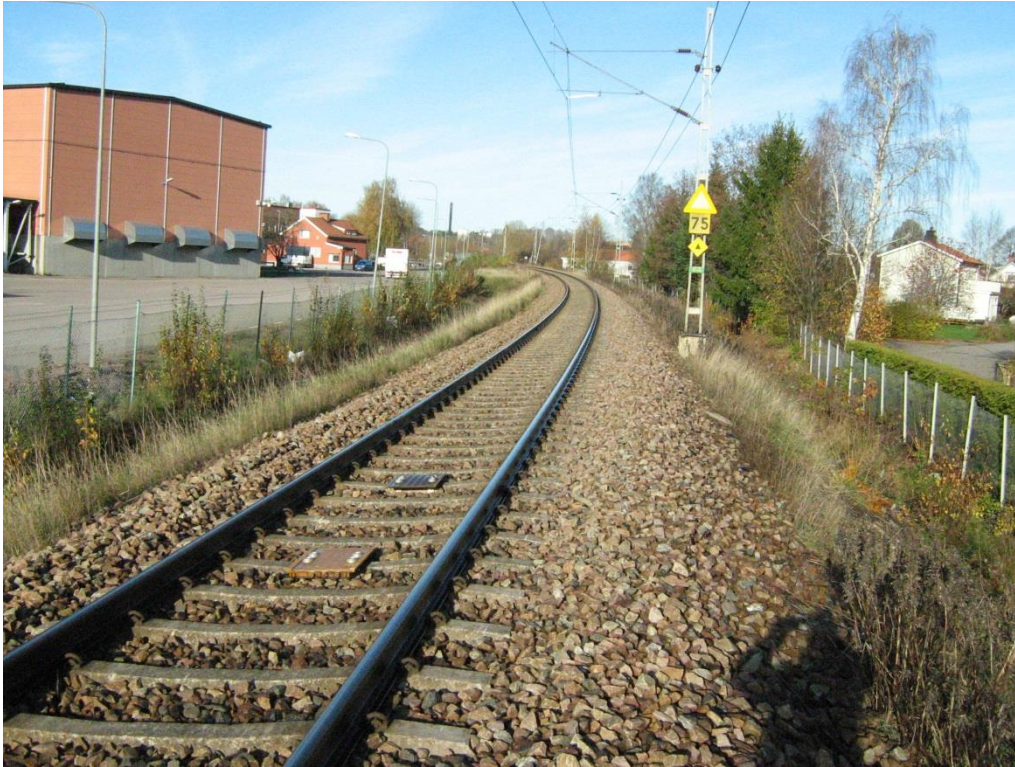
Efter händelsen upptäcktes att balisgruppen vid orienteringstavlan för den permanenta hastighetsnedsättningen till 75/80 var skadad och ur funktion.

Figur 1. Orienteringstavla och balisgrupp.

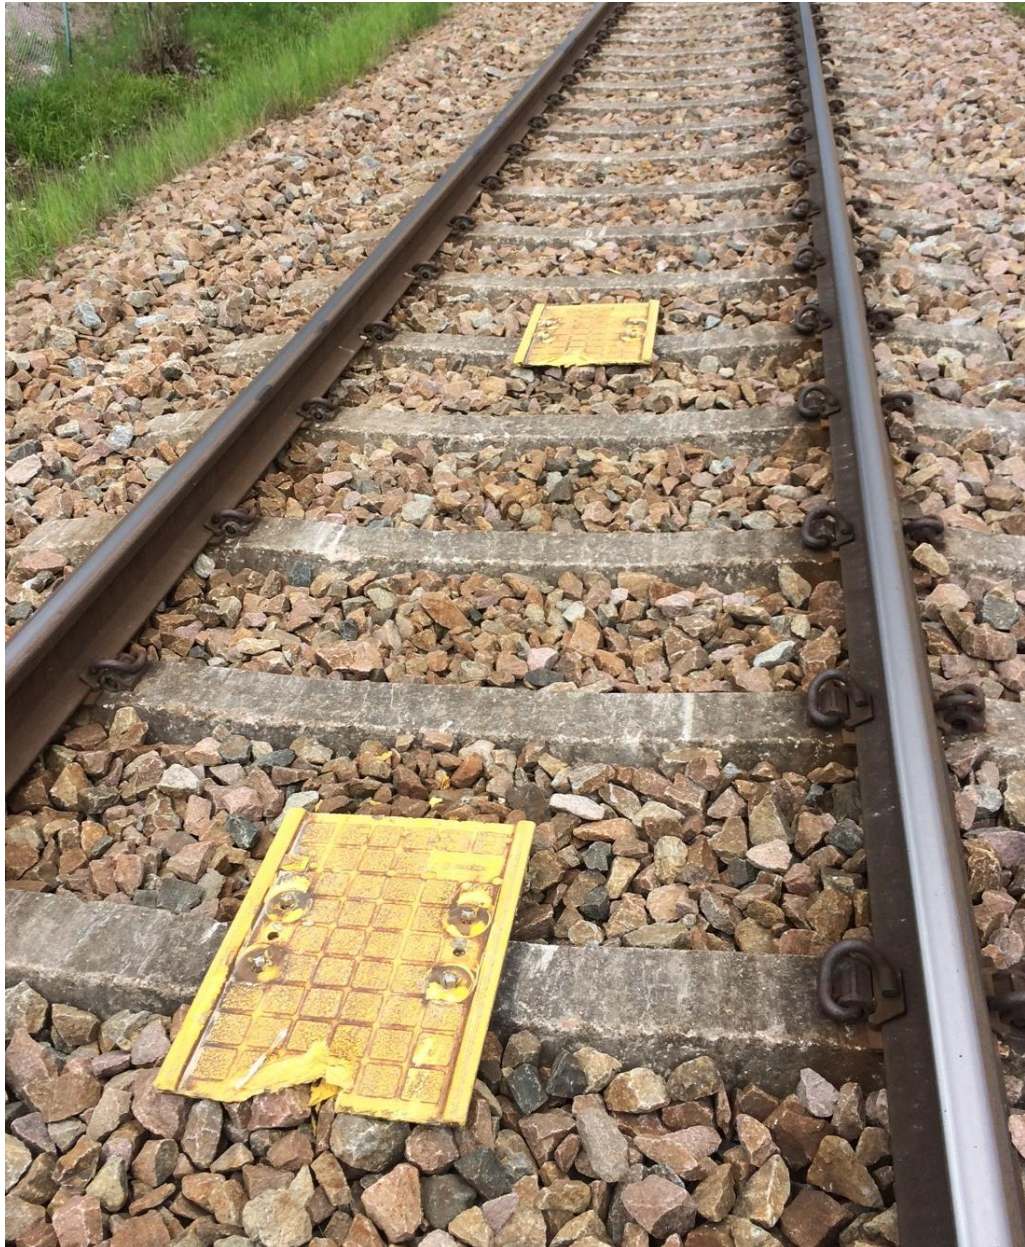
Spårriktning och ballastplogning utfördes mellan den fristående försignalen och infartssignalen till Hallstahammar natten mellan den 7 och 8 maj 2014. Skadorna på baliserna (se figur 5 och 6 nedan) antas ha uppkommit då.

Figur 5. De skadade baliserna i spåret. Foto: Strukton Rail AB.

På de bägge baliserna kan man se närmast identiska islagsmärken i den ände där elektroniken inte sitter. "Våldet" har alltså kommit i en rörelse över båda baliserna. Även "kopparna" (brickor för infästningen) var skadade. Märkena är i form av en stor urslagen flisa och den i materialet ingjutna antensslingan är helt avsliten på båda baliserna. Utseendet på antensslingan (se fig. 6) indikerar riktningen som det påverkande föremålet haft. Brottytorna och antennkabeländarna bar inga märkbara spår av smuts eller damm.

Skadorna bedöms av signalteknisk personal från Strukton sannolikt vara uppkomna genom inverkan av någon spårgående maskin, troligen en ballastplog, då spårriktning utfördes på sträckan precis innan den tillfälliga hastighetsnedsättningen togs i bruk. Skador på spårnära utrustning vid spårriktning/ballastplogning är inte okänt att det inträffar.

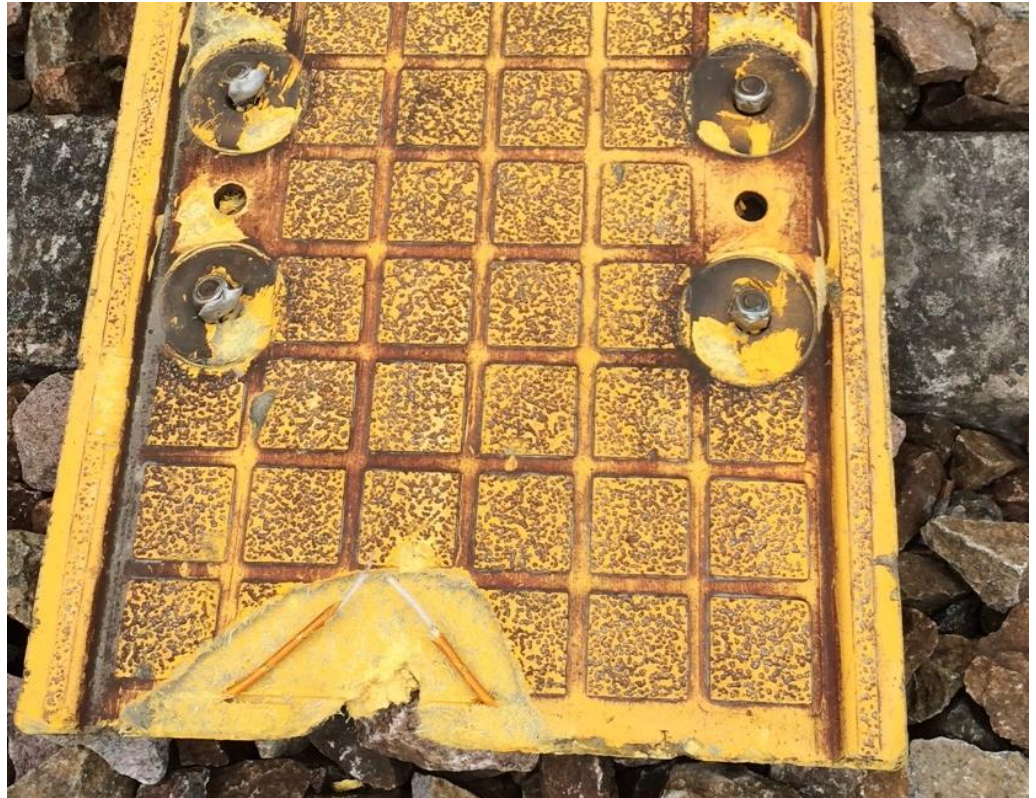
Figur 6. Balis nr 2 i närbild. Foto: Strukton Rail AB.
