Slutrapport RS 2016:05

STENA JUTLANDICA/ TERNVIND –
kollision i Göteborgs skärgård den 19 juli
2015

Diariennr S-127/15

2016-06-30

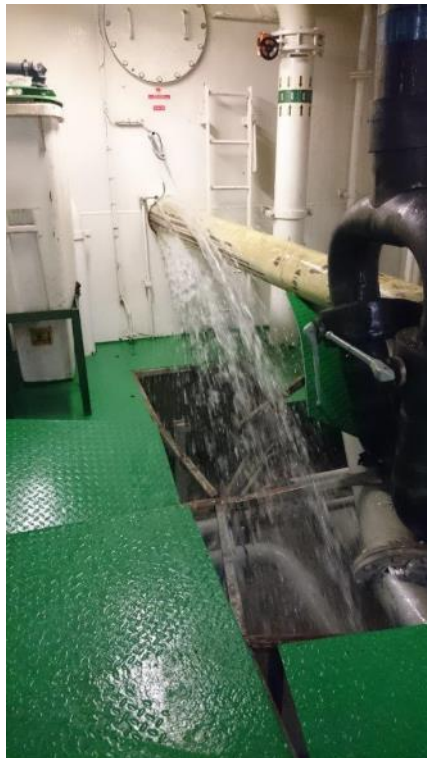
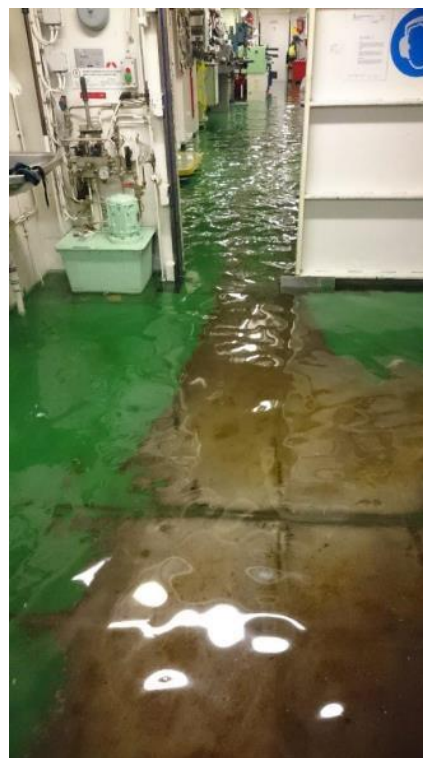
Fig. 4a och 4b. Vattenläckage i pumprummet på STENA JUTLANDICA. Bild: Stena Line.

Även babords fenstabilisator, som var ute vid kollisionen, skadades och kom i sin tur att skada några rör, vilket ledde till att också ett pumprum tog in vatten. Pumprummet gick p.g.a. uppkomna skador inte att länsa. I utrymmet fanns elektronisk utrustning till fartygets maskinkontrollsystem. För att skydda denna utrustning och dessutom få möjlighet att länsa lossades en manlucka till en tom tank under pumprummet. Därmed rann vattnet ner i tanken och länsning kunde genomföras. STENA JUTLANDICA kunde gå in till kaj för egen maskin.

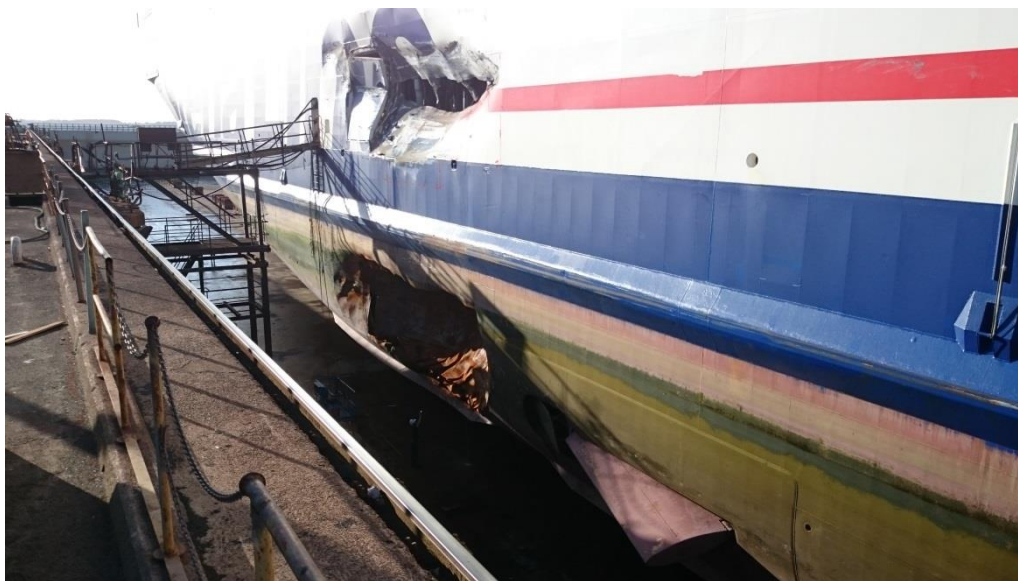
Ovanför vattenlinjen uppstod skador in på huvuddäcket mellan spanten 100-106. Någon vatteninträngning skedde inte där, men proviantluckan och provianthissen skadades. Under vattenlinjen trängde

däremot 1220 m³ vatten tämligen omedelbart in och fyllde de vattentäta sektionerna 9 och 10 p.g.a. skador mellan spanten 101-118 (se fig. 5). Detta medförde en rak nedsänkning av fartyget. Sammanlagt fick 43 ton stål bytas ut.

Av STENA JUTLANDICA:s DIP¹³ framgår bl.a. att skadorna i detta område enligt planens färgkod var att betrakta som ”gröna och gula”, dvs. de utgjorde i sig inte en överhängande fara för fartyget.

Fig. 5. Skador på STENA JUTLANDICA. Bilden är tagen i torrdocka. Bild: Termtank.

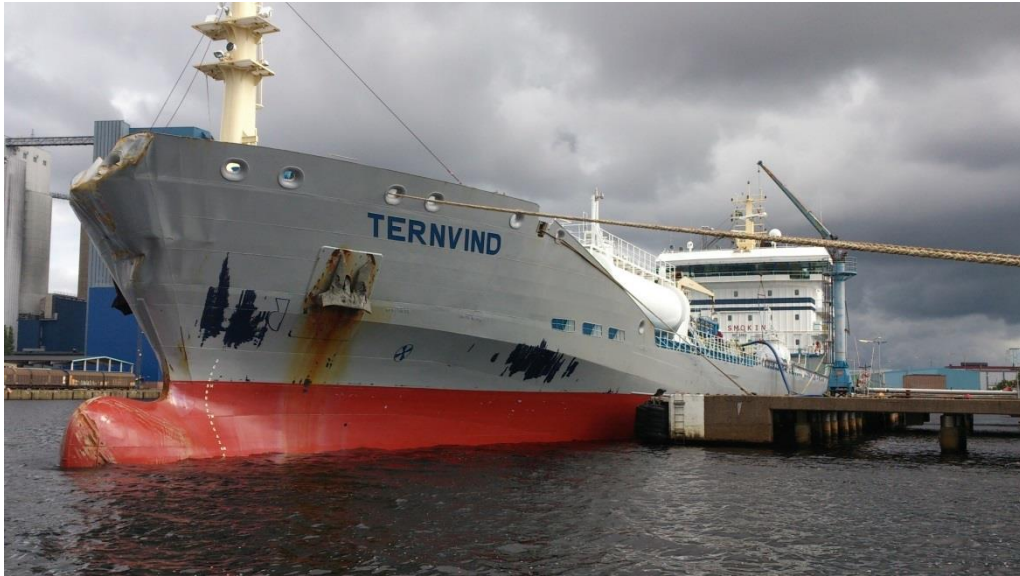
Fig. 6. Skador på TERNVIND.

TERNVIND:s skador innebar egentligen inga säkerhetsrisker, men fartyget stannade ändå kvar på platsen för vidare dykarundersökning.

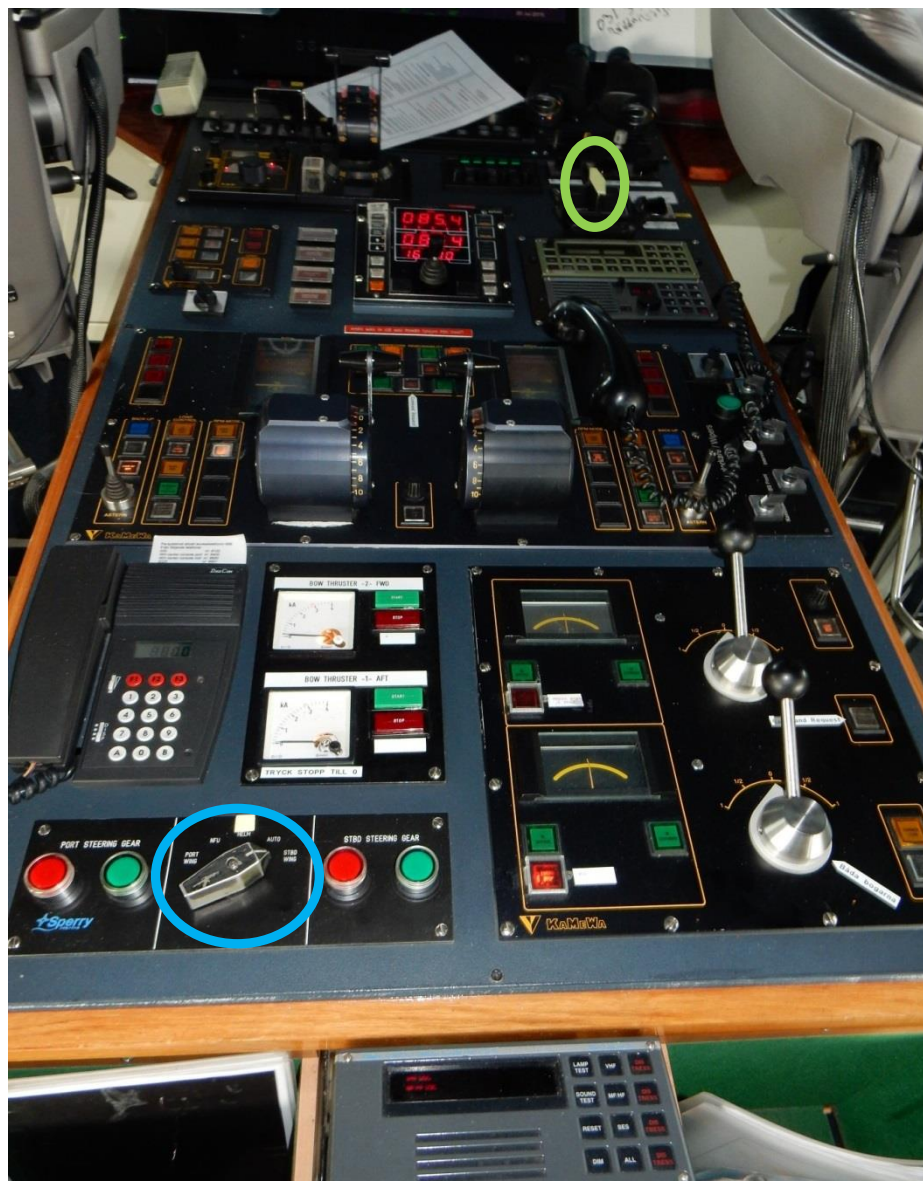
Dessutom kan fartyget handstyras med kontaktstyrning¹⁷ med en ratt från styrpulpeten bakom navigatörsstolarna. Omkoppling till handstyrning sker genom att befälet vrider ett reglage på pulpeten mellan navigatörsstolarna och rorgångaren kvitterar med en knapptryckning på styrpulpeten. Det krävs alltså två aktiva moment för att handstyrningen ska aktiveras (se fig. 10).

Fig. 10. Pulpeten mellan navigatörsstolarna på STENA JUTLANDICA. Override-vredet är placerat nära styrmans stol, inringat med grönt (uppe tillhöger i bild). Omkopplingen mellan olika sätt att styra fartyget finns på aktra änden av panelen, inringat med blått (nere till vänster i bild).

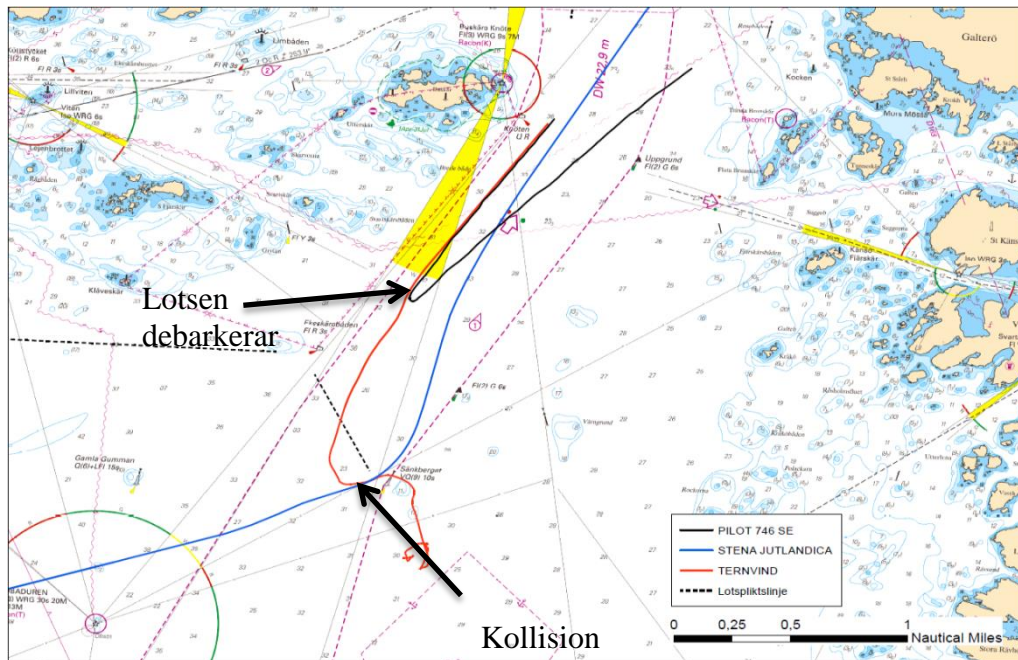
Fig. 14. Sjökort över området som innehåller de aktuella fartygens AIS-spår. STENA JUTLANDICA:s AIS-spår är blått, TERNVIND:s rött och lotsbåtens svart. Lotspliktlinjen är markerad med streckad, svart linje. Bild: Sjöfartsverket nr: 10-01518.

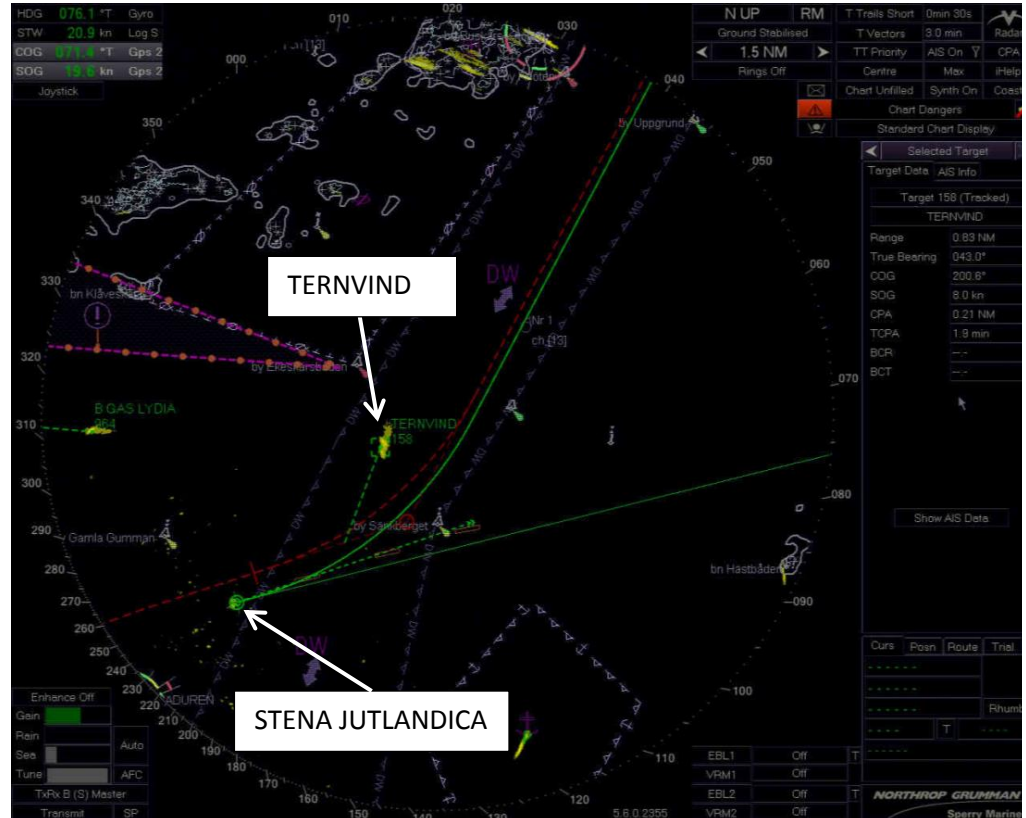
Med hjälp av data från STENA JUTLANDICA:s VDR kan konstateras att en babordsgir med radien 1,4 M påbörjades strax före VHF-samtalet från TERNVIND (se fig. 15 och 18). Vidare har en rekonstruktion av roderrörelserna kunnat göras. Dessutom visar VDR:en att samtliga vattentäta dörrar var stängda vid kollisionsögonblicket utom dörr nr. 2, vilken stängdes strax efter kollisionen.

Fig. 15. Radarbild (inställd med nord upp) från STENA JUTLANDICA i det ögonblick babordsgiren med gir-radien 1,4 M påbörjas. CPA till TERNVIND syns till höger och är enligt ARPA:n 0,21 M. De gröna streckade linjerna framför respektive fartyg är fartygets beräknade färd om inte förut-sättningarna ändras. Den heldragna, böjda gröna linjen framför STENA JUTLANDICA är den kurs som hon kommer att följa då giren påbörjas. Klockan är vid detta tillfälle 02.14.44.

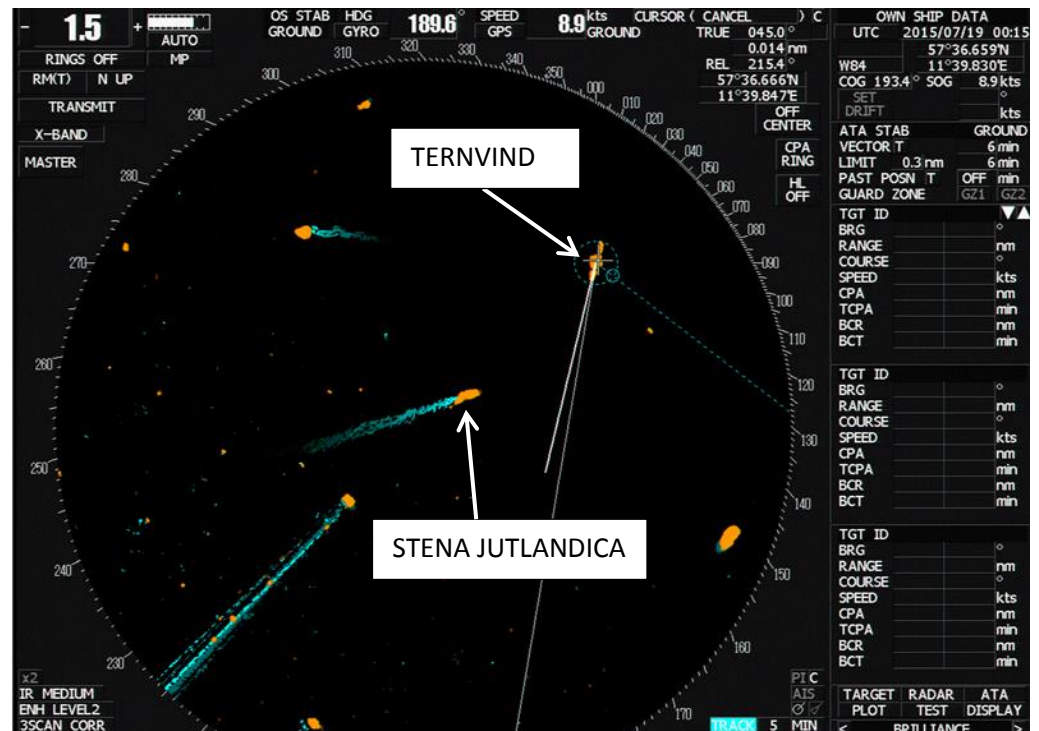
Fig. 16. Radarbild (inställd med nord upp) från TERNVIND:s X-bandsradar då befälhavaren kallar upp STENA JUTLANDICA kl. 02.15.12. TERNVIND är i den lilla cirkeln uppe till höger, med vit kursmarkering ca 190°. STENA JUTLANDICA är det gula ekot i centrum av bilden. Avståndet mellan fartygen är nu drygt 0,7 M.

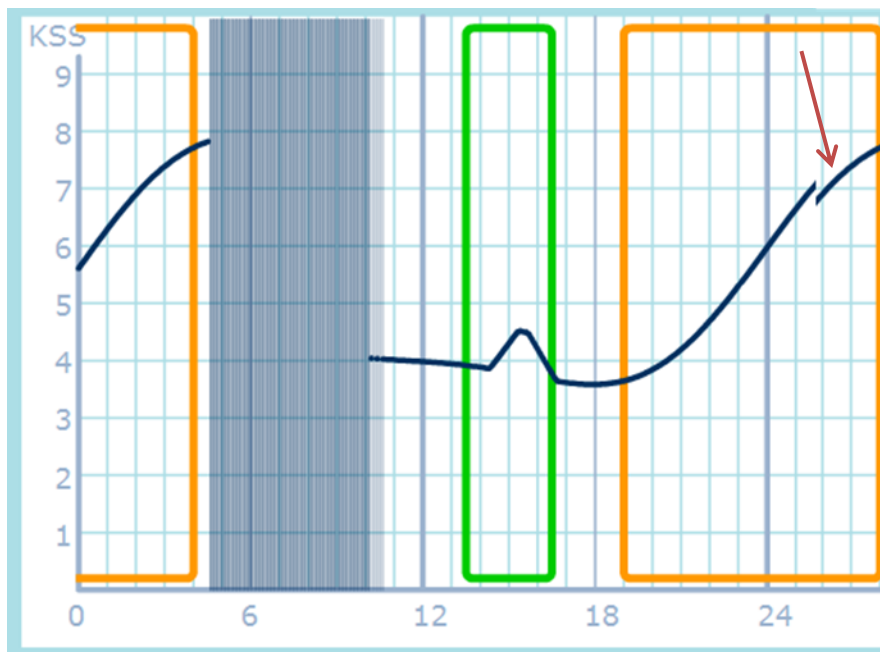
schemat visar att en kritisk tidsperiod infinner sig efter klockan 24.00 på natten och försvåras efter klockan 02.00. Slutet av ett långt arbetspass med mycket bryggtid har således förlagts under den mest kritiska tiden på dygnet och strax innan den huvudsakliga sovperioden. Att särskilt detta schema, som är sommarschemat, upplevs som krävande har bekräftats av de uppgifter som lämnats av vakthavande styrman. Arbetspassets längd och förläggning gör att han ofta känner sig trött mot slutet av arbetspasset, särskilt mot slutet av arbetsveckan. Han upplevde dock inte att han var tröttare än normalt vid tidpunkten för den aktuella händelsen.

Fig. 17. Ett exempel på en vågfunktion för nivå av trötthet/alernhet enligt Karolinska Sleepiness Scale.³⁹ Y-axeln visar KSS-värdet medan x-axeln visar klockslag. Som utgångspunkt har arbets-schemat för styrman ombord på STENA JUTLANDICA använts. Exemplet visar en kurva med en starttidpunkt vid midnatt mellan den 17 och 18 juli, ca 26 timmar innan kollisionen skedde kring kl. 02.17, vilket den röda pilen indikerar.

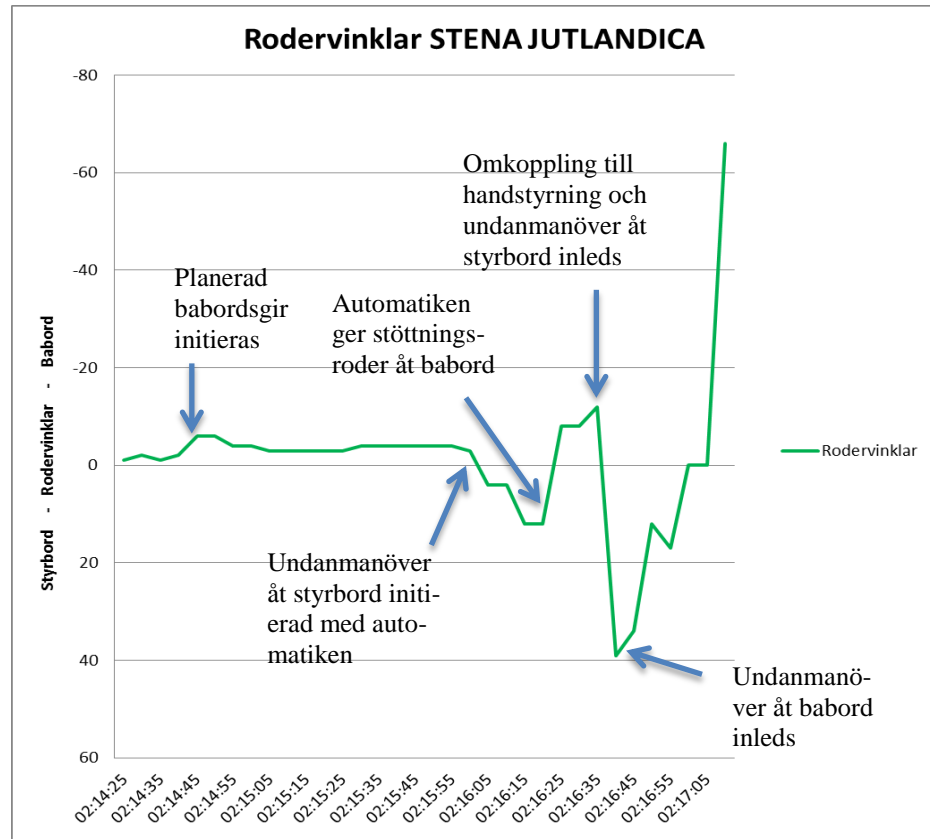
Fig. 18. STENA JUTLANDICA:s rodervinklar under händelseförloppet. Pilen längst till vänster visar babordsgiren med radien 1,4 M, därefter kan man på kurvan ana att radien ökas då rodervinklarna minskas. Den andra pilen visar undanmanövern åt styrbord som gjordes med automatiken och den tredje pilen då rodren stöttade för att hålla den nya kursen. Den fjärde pilen visar när handstyrningen kvitterades på styrpulpeten och rodret lades hårt styrbord. Det går däremot inte att se när omkopplingen skedde på pulpeten vid navigatörsstolarna. Den femte pilen visar när rodret lades hårt babord.

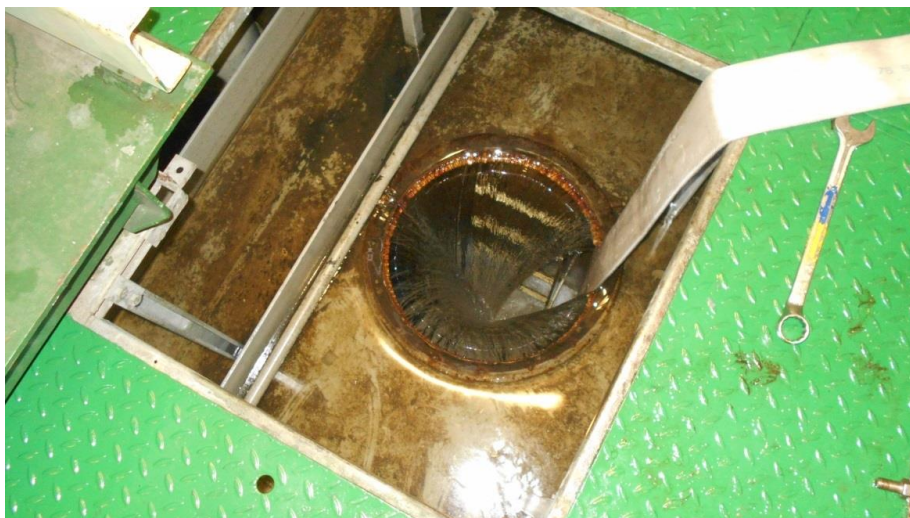
Däremot skadades stabilisatorfenan som i sin tur skadade rördragning i ett annat av fartygets utrymmen som användes som pumprum. Därmed uppstod vatteninträngning även där, vilket kom att äventyra elektronisk utrustning i utrymmet. Dessa skador medförde trots allt vissa risker för fartyget. Hade denna utrustning, som utgjordes av bl.a. fartygets maskinkontrollsystem, skadats kunde den vidare resan in mot Göteborg ha försvårats. Visserligen ska det vara möjligt att kontrollera maskineriet utan kontrollsystem, men det är trots allt inte en normal driftsform, vilket innebär att man får räkna med komplikationer. Maskinpersonalen lyckades dock hålla undan vattenmängden genom att öppna en manlucka till barlasttanken under pumprummet (den enda tomma barlasttanken i fartyget vid detta tillfälle) så att man kunde få ut vattnet den vägen.

Fig. 19. Genom att denna manlucka öppnades trots att vattnet steg i rummet, kunde vattnet ledas bort från pumprummet. Bild: Stena Line.
